RAPORT DE EXPERTIZĂ TEHNICĂ

privind evaluarea stării tehnice a complexului
de clădiri al Centrului de Sănătate nr. 1, IMSP
CMF, amplasat pe str. Decebal 101/V,
mun. Bălți

Beneficiar: IMSP "Centrul Medicilor de Familie
Municipal Bălți"
IDNO 1003602150710

Prestator: S.R.L. "BAUCONSULT GROUP"

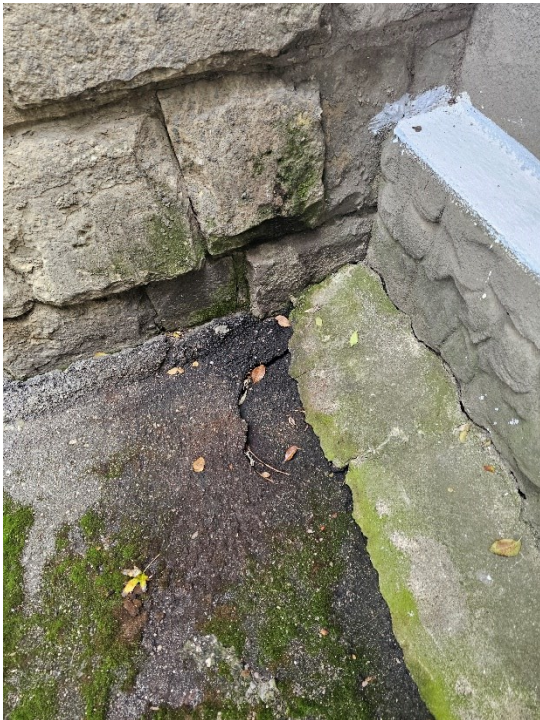
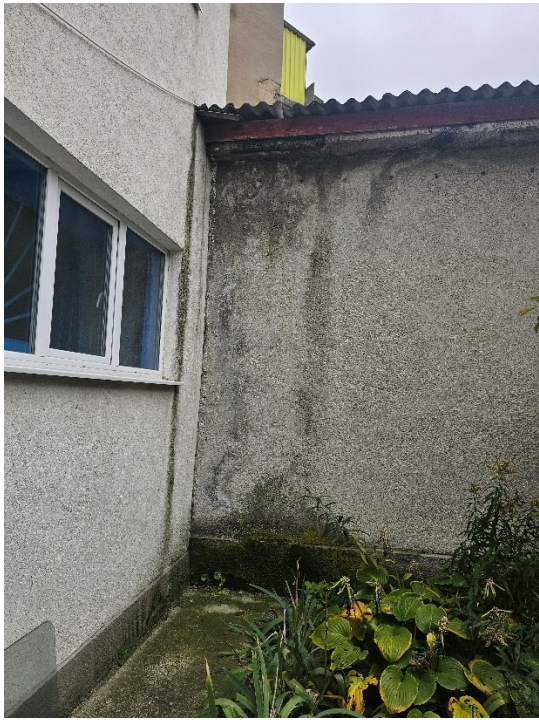
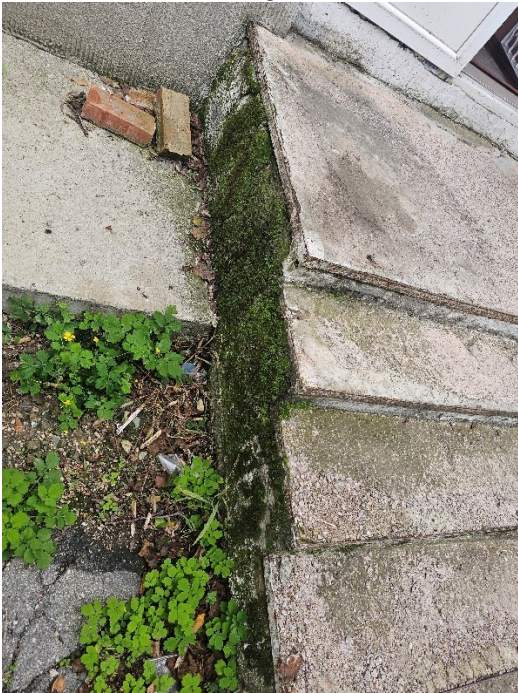
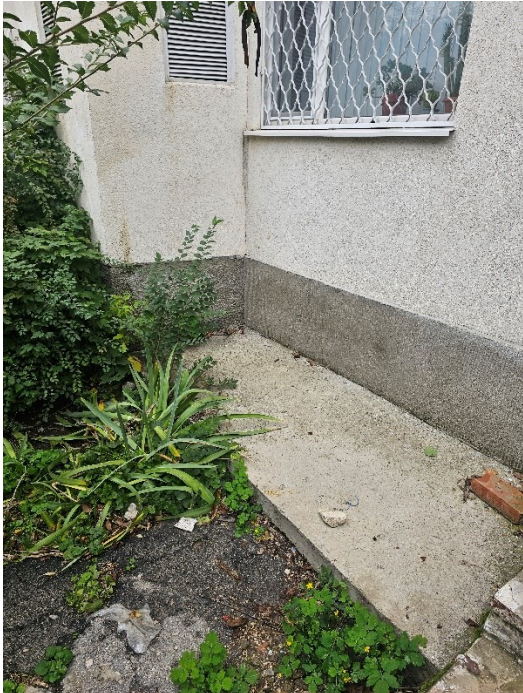
- 2.2.3 Pe o mare parte din perimetrul clădirilor trotuarul de protecție (pereul) lipsește, iar în zonele în care acesta este prezent s-a constatat existența

unor rosturi/fisuri între pereu și peretele exterior (vezi figurile A.24–A.27). În aceste condiții, trotuarul de protecție nu își îndeplinește rolul funcțional, iar apele pluviale se infiltrează prin rosturile formate în terenul de fundare din imediata vecinătate a fundațiilor, favorizând umezirea solului și apariția tasărilor locale.

- [2] Se recomandă executarea sau refacerea trotuarului de protecție (pereului) pe întregul perimetru al clădirilor, cu pante corespunzătoare de evacuare a apelor pluviale spre exterior, precum și închiderea rosturilor și fisurilor formate între pereu și pereții exteriori, prin umplere și etanșare cu mortare adecvate, astfel încât apele pluviale să fie îndepărtate de zona fundațiilor și să se reducă riscul de tasări neuniforme.

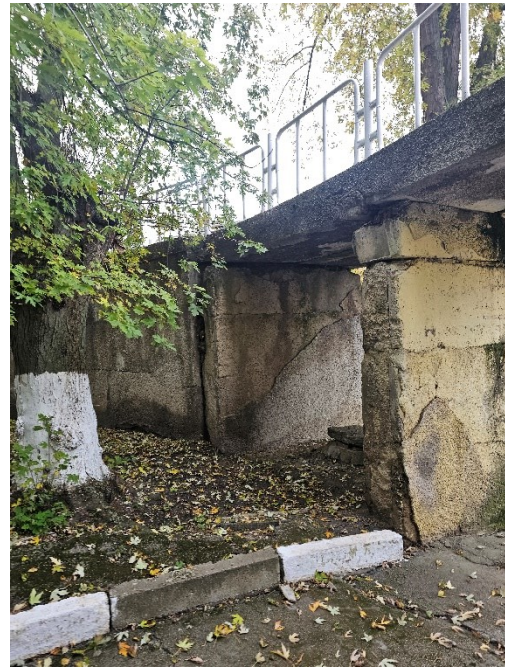
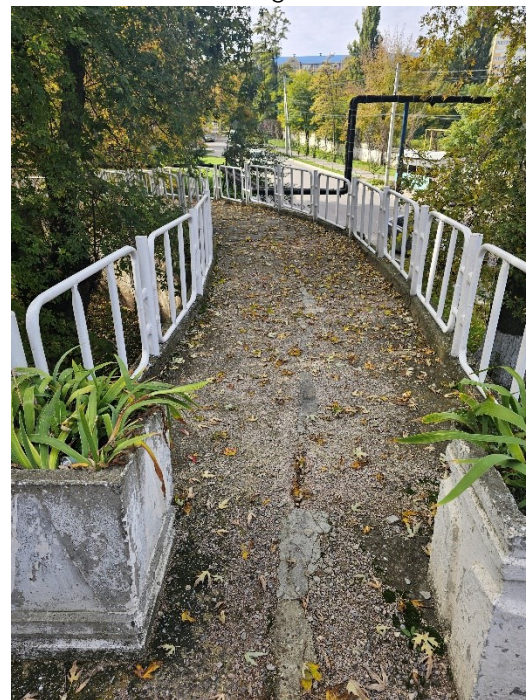
- 2.2.13 Rampa de acces pentru autovehicule se află într-o stare tehnică nesatisfăcătoare (vezi figurile A.29 și A.31). Pe suprafața acesteia se observă fisuri longitudinale și transversale, precum și degradări avansate ale betonului de uzură, cu desprinderi de material și zone de beton

expus. Aceste degradări indică o uzură accentuată în timp, favorizată de acțiunea alternantă a temperaturii și a ciclurilor îngheț-dezghet, și pot conduce, în lipsa intervențiilor de reparație, la diminuarea capacității portante locale și la afectarea siguranței în exploatare a rampei.

- [10] Rampa de acces pentru autovehicule, aflată în stare nesatisfăcătoare, va fi supusă unor lucrări de reparație sau refacere structurală, după caz. Acestea vor include decaparea betonului degradat, verificarea și, dacă este necesar, completarea armăturii, turnarea unui nou strat de beton și realizarea unui strat de uzură corespunzător, astfel încât să fie asigurate condiții sigure de exploatare.

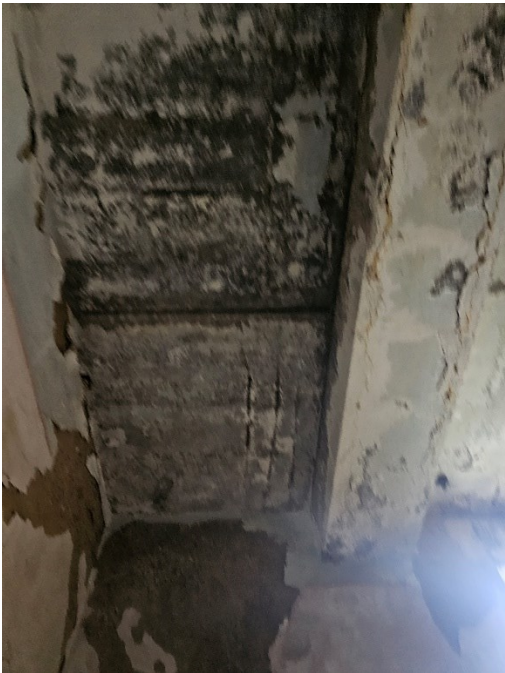
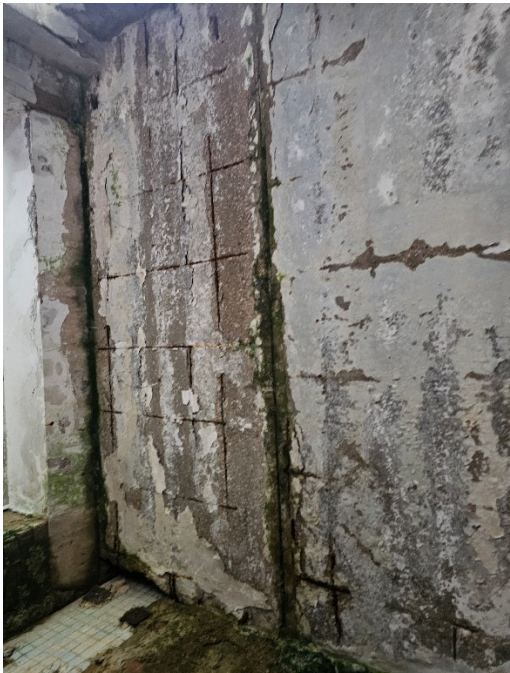
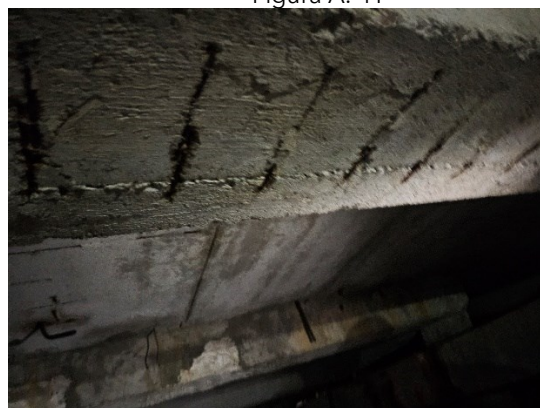
- 2.2.7 La unele elemente structurale din subsolul clădirii (blocurile A, B și C) și la etajul tehnic al blocurilor A și B s-au observat desprinderi a stratului de acoperire a armăturii din beton (vezi figurile A.36–A.37, A.43, A.45). Pe alocuri armătura este parțial expusă, existând urme vizibile de coroziune. Aceste degradări sunt asociate, în principal, cu acțiunea prelungită a umidității și cu infiltrațiile de apă, și pot conduce, în timp, la reducerea

secțiunii eficiente a armăturii și la diminuarea capacității portante locale a elementelor afectate.

- [3] Fisurile din pereții de compartimentare ai subsolului vor fi remediate prin deschidere și curățare controlată, tratarea rostului și umplerea acestuia cu mortar/injectare adecvată, urmată de refacerea tencuielilor. Zonele în care stratul de acoperire a armăturii este degradat vor fi curățate până la suport sănătos, armătura expusă va fi curățată și pasivizată, iar stratul de protecție din beton va fi refăcut cu mortare de reparație pe bază de ciment.

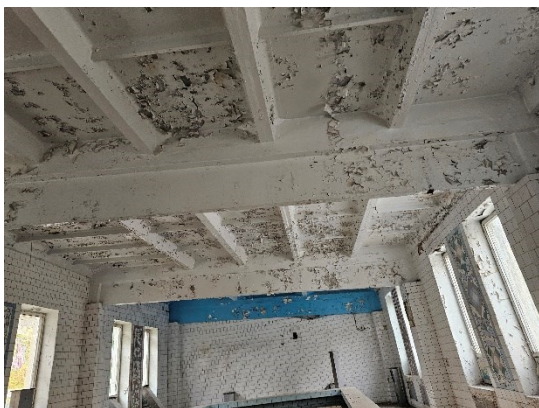
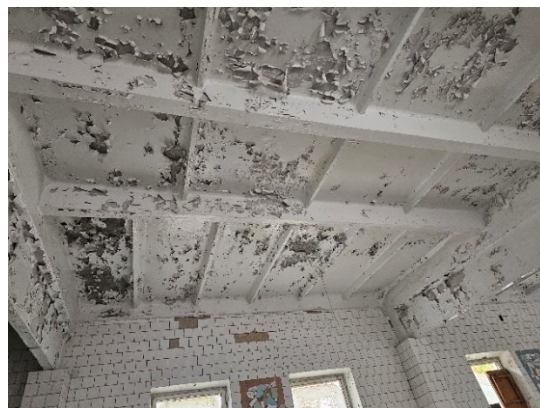
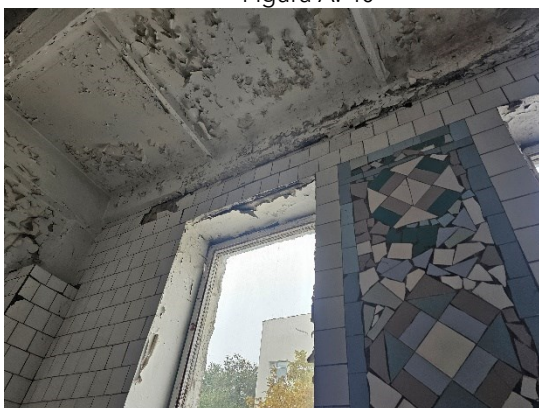
- 2.2.8 Acoperișul blocului C, la examinarea vizuală, într-o stare tehnică satisfăcătoare. În interior s-au observat desprinderi ale stratului de finisaj (var) de pe intradosul planșeului (vezi figurile A.40-A.42). Modul și extinderea acestor desprinderi nu indică acțiunea directă și sistematică a infiltrațiilor de apă, fiind asociate preponderent cu îmbătrânirea finisajelor, variațiile de temperatură și microfisurările naturale ale stratului de tencuială.

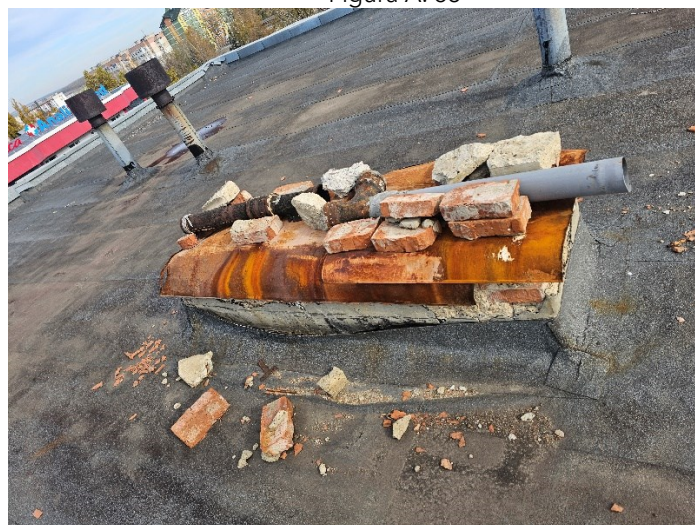
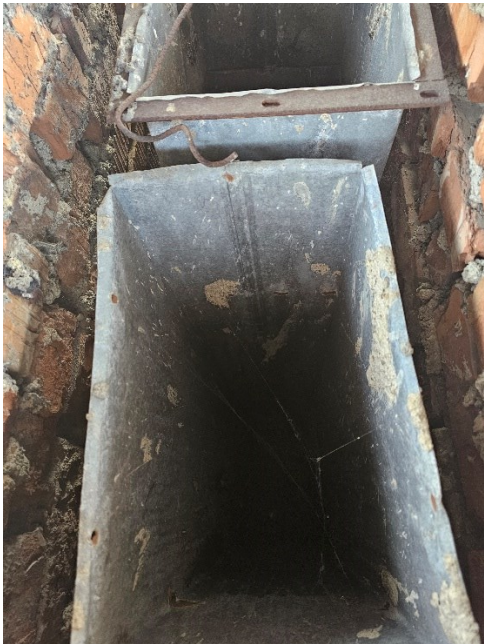
- 2.2.6 S-a constatat că sistemul de ventilare este, în mare parte, degradat (vezi figurile A.64–A.65). O parte din canalele de ventilare sunt complet obturate, iar altele sunt deschise și neprotejate, permițând pătrunderea deșeurilor solide și a apelor pluviale. În aceste condiții, secțiunea utilă a canalelor este redusă sau blocată, ceea ce împiedică funcționarea corespunzătoare a ventilării și favorizează acumularea de umiditate în spațiile interioare.
