RAPORT DE EXPERTIZĂ TEHNICĂ

cu privire la starea tehnică a construcției și
posibilitatea efectuării lucrărilor de reparație,
reabilitare și modernizare a bunului imobil cu
nr. cadastral 8525203.299.01 r-nul Ștefan
Vodă, sat. Olănești

Prestator: S.R.L. "BAUCONSULT GROUP"

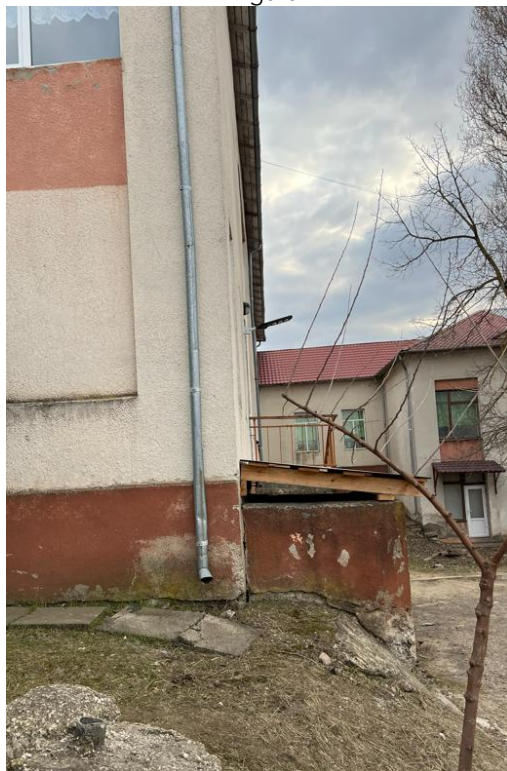
Figura A. 28

- 2.2.7 Căile de acces exterioare și scările de serviciu se află, pe alocuri, într-o stare nesatisfăcătoare, cu degradări ale treptelor, podestelor și elementelor de rezemare. În mod distinct, scările din zona din spatele Blocului C, pe axa FC, prezintă degradări importante ale elementelor de susținere. Acestea sunt rezemate parțial pe stâlpi metalici, iar în zona grinzii de beton care reazemă deasupra acestora se observă degradarea betonului de acoperire, exfolieri și procese de coroziune. Starea acestor elemente este vizibilă în fig. A.28, A.31, A.37, A.38 și A.39.

- 2.3.10 Scările exterioare aflate în stare nesatisfăcătoare, în special scara din zona din spatele Blocului C, pe axa FC, nu se recomandă a fi menținute în forma existentă prin remedieri minore. Se recomandă demontarea elementelor degradate și reconstruirea scării ca sistem independent și sigur de acces, pe suporturi proprii. Soluția recomandată este realizarea unei scări exterioare din beton armat monolit, cu beton de clasă minimă C25/30 și armătură din oțel B500B. Pentru elementele principale se recomandă, orientativ, următoarea alcătuire minimă: stâlpi din beton armat cu secțiunea de circa 300x300 mm, armați cu 4Ø16 și etrieri Ø8/150 mm; grinzi de podest de aproximativ 250x400 mm, armate cu 4Ø16 și etrieri Ø8/150 mm, respectiv Ø8/100 mm în zonele de reazem; placă/podest din beton armat cu grosimea de 120-150 mm, armată cu plasă sau bare Ø8/200 mm pe două direcții. Dimensiunile finale, fundațiile și detaliile de armare se vor stabili prin proiectul de rezistență, în funcție de deschidere și de cotele reale din teren. Balustradele se vor executa din oțel zincat, cu protecție anticorozivă.

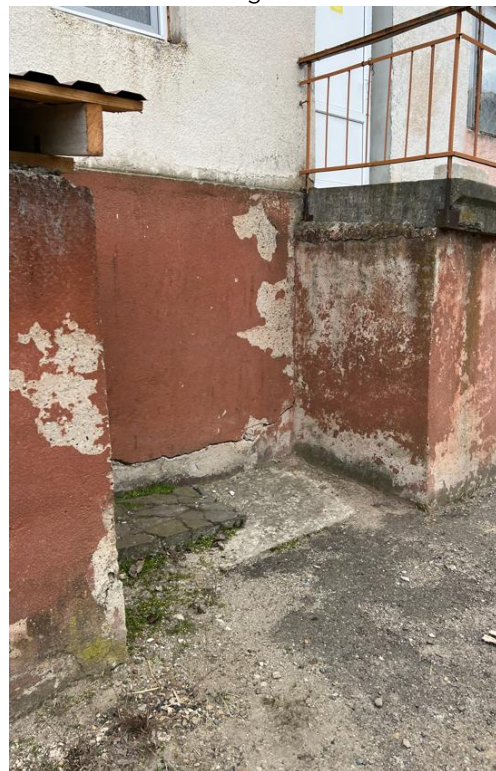
Figura A. 29

- 2.2.3 Soclul și partea inferioară a fațadelor prezintă degradări ale stratului de protecție și ale finisajelor, cu exfolieri, desprinderi locale, zone pătate de umiditate și alterări ale tencuielii în special în sectoarele afectate de scurgerea defectuoasă a apelor pluviale. (vezi A.29, A.30, A.39, A.40, A.41 și A.42)

- 2.3.7 În zona soclului și a fațadelor inferioare se recomandă îndepărtarea tuturor tencuielilor desprinse, a straturilor neaderente și a zonelor degradate de umiditate, urmată de repararea suportului cu mortar de reparație pe bază de ciment, clasa minimă R3, aplicat pe suport curățat și amorsat. În zona soclului se recomandă refacerea protecției cu mortar hidroizolant bicomponent și strat final rezistent la umiditate și șocuri mecanice.

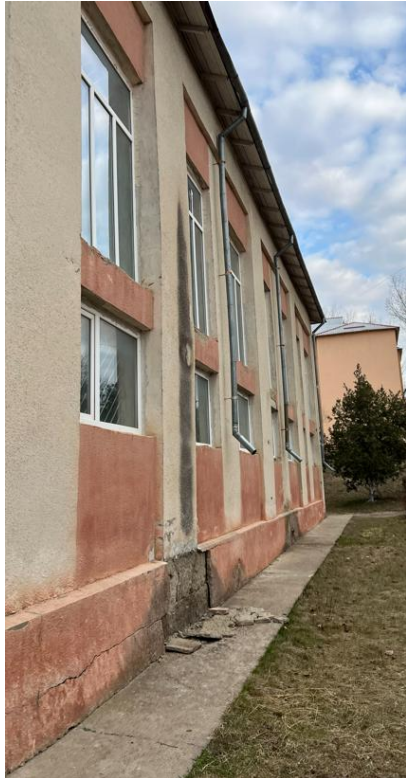
Figura A. 40

- 2.2.4 Fațadele prezintă o stare neuniformă din punct de vedere al reparațiilor și al protecției termice. Din examinarea clădirii rezultă că Blocurile C și D au fost termoizolate parțial, în timp ce Blocurile A și B nu prezintă o termoizolare exterioară continuă. Totodată, în zonele unde există straturi exterioare aplicate se observă deteriorări locale, perforări, desprinderi și distrugereri ale stratului exterior, inclusiv zone afectate de păsări și de degradarea în timp a stratului de protecție, vizibile în fig. A.19, A.25 și A.26. Local, sunt observabile și desprinderi ale tencuielii și ale finisajului exterior, inclusiv în fig. A.40.

- 2.2.6 Sistemul exterior de colectare și evacuare a apelor pluviale este, pe anumite tronsoane, în stare tehnică necorespunzătoare, în special în zona Blocului D. Se observă evacuarea necontrolată a apei, spălarea repetată a fațadelor și accentuarea degradărilor la soclu și la pereu. (vezi fig. A.39, A.40, A.41, A.42, A.44). Aceasta și a cauzat tasarea neuniformă între blocuri.

- 2.3.5 Sistemul exterior de colectare și evacuare a apelor pluviale se recomandă a fi înlocuit și reconfigurat integral în zonele defecte, în special la Blocul D. Jgheburile se vor executa din tablă zincată sau prevopsită cu grosimea minimă de 0,55 mm, cu pantă de 0,5-1,0% către burlane. Burlanele se vor prevedea cu diametrul minim de Ø100-Ø120 mm, fixate cu coliere metalice la distanțe de maximum 1,5-2,0 m. Evacuarea apei de la baza burlanelor se va face controlat, prin coturi terminale și rigole/piese de deversare, astfel încât apa să fie îndepărtată de construcție și să nu fie descărcată direct la baza soclului.

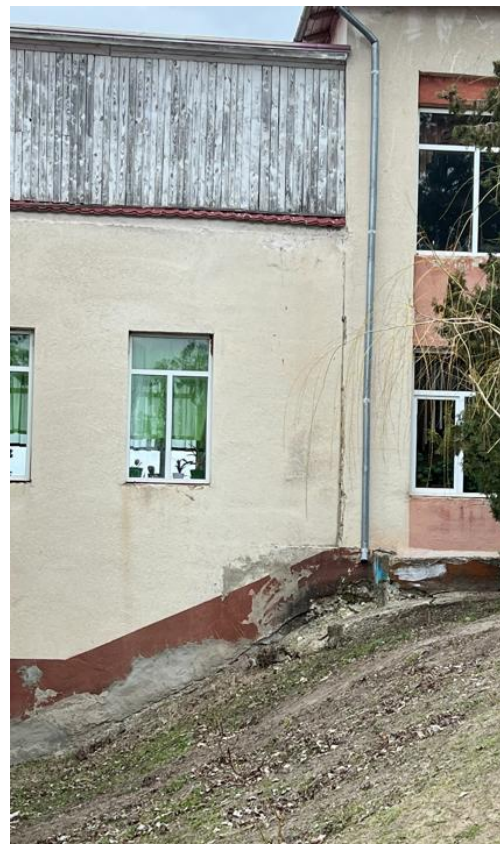
Figura A. 43

- 2.2.5 În zona rosturilor dintre blocuri se constată fisuri și deschideri locale ale rosturilor de separare, cu degradarea etanșării și a finisajelor adiacente. Aceste manifestări sunt vizibile în special între Blocurile C și D, conform fig. A.43 și A.44.

- 2.3.8 Rosturile dintre blocuri se recomandă a fi curățate complet de materialele vechi, deschise până la suport sănătos, amorsate și etanșate din nou cu sistem elastic de etanșare. Se recomandă montarea unui cordon din polietilenă expandată și aplicarea unui mastic poliuretanic sau polisulfidic elastic, compatibil cu lucrul la exterior și cu variațiile termice. În zonele unde deschiderea rostului impune, se vor prevedea profile sau capace de protecție, stabilite prin proiect.

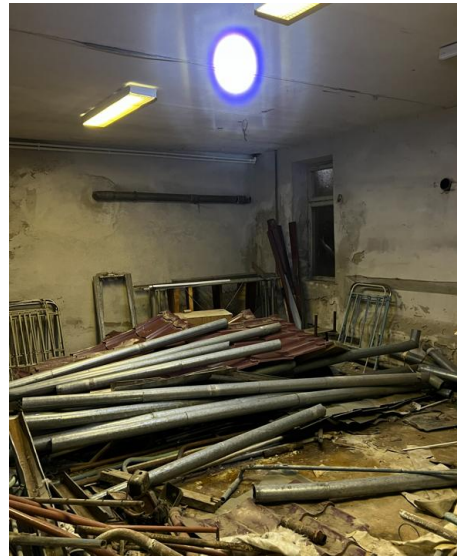
Figura A. 45

- 2.2.8 Subsola se află, la data examinării, în stare uscată și nu este utilizat în mod curent. În schimb, în zonele golurilor de fereastră și ale finisajelor aferente se constată degradări locale ale tencuielilor, muchiilor și glafurilor, precum și urme de uzură generală a spațiilor. (vezi A.45, A.46, A.47, A.48 și A.49).

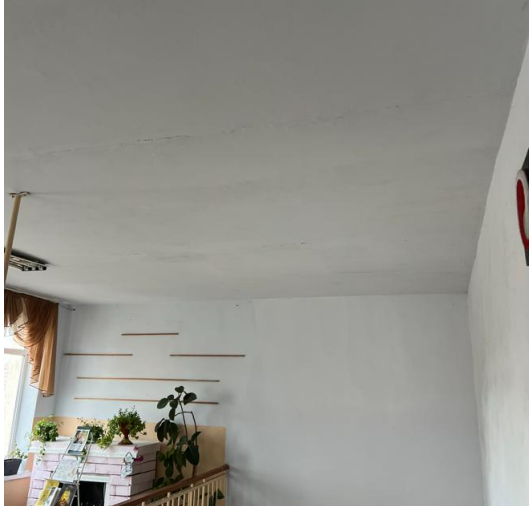
Figura A. 62

- 2.2.11 În sala festivă de la etaj se constată semne pronunțate de infiltrare a apei la nivelul tavanului, în special în zona de deasupra scenei. Totodată, sistemul de ventilare existent se află într-o stare tehnică necorespunzătoare, fiind realizat din materiale impropriei exploatarei actuale, inclusiv plăci (presupus că sunt din azbociment), iar sistemele de suspendare și fixare sunt uzate. Din această cauză, sistemul prezintă atât neconformități tehnice, cât și risc în exploatare. Aspectele respective sunt corelate cu observațiile din teren și cu imaginile din fig. A.61 și A.62.

- 2.3.14 În zona sălii festive și a sălilor sportive, toate reparațiile interioare ale tavanelor și finisajelor se vor executa după remedierea completă a acoperișului și după aducerea canalelor de ventilare la cotele corecte peste învelitoare. În caz contrar, reparația infiltrațiilor este inevitabilă.

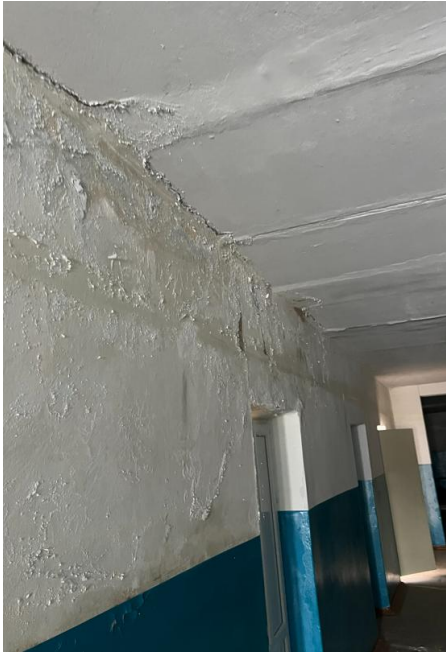
Figura A. 83

lucrări de reparație. Sunt prezente rosturi marcate, fisuri locale, desprinderi ale stratului de finisaj și zone afectate de umectări anterioare, vizibile inclusiv în fig. A.63, A.83 și A.84. În cabinete, pardoseala prezintă degradări locale și necesită reparație (ex. vezi. A.59).

- 2.3.12 Rosturile și zonele locale degradate ale planșeelor interioare se recomandă a fi reparate numai după înlăturarea definitivă a infiltrațiilor

din acoperiș. Reparațiile se vor realiza prin decaparea straturilor desprinse, curățarea rosturilor, amorsarea suportului și completarea cu mortar de reparație pe bază de ciment, clasa minimă R3, respectiv R4 acolo unde sunt necesare refaceri mai consistente ale muchiilor sau ale zonelor de acoperire. La nivelul tavanelor, înainte de refinisare, se recomandă armarea locală a zonelor fisurate cu bandă/plasă din fibră de sticlă încorporată în masa de șpaclu.

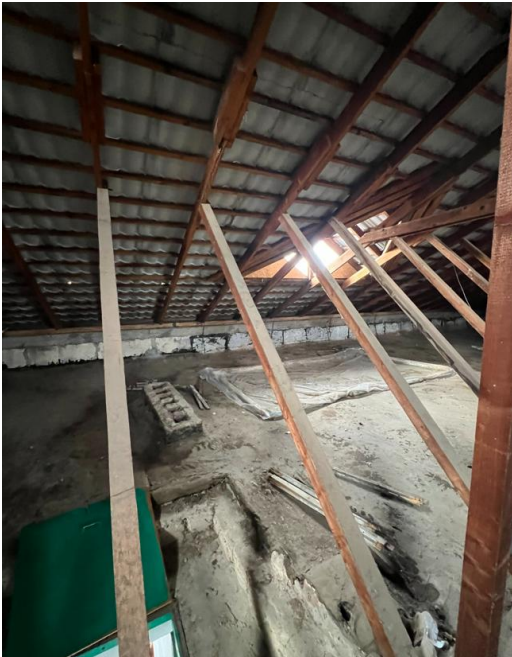
Figura A. 86

- 2.2.16 În anumite zone se observă urme clare de infiltrație, cu umectări locale și peliculă de apă pe suprafețele orizontale, aspecte vizibile în fig. A.86 și A.87. Starea generală a spațiului de sub învelitoare este prezentată în fig. A.85-A.88.
- 2.2.17 În ansamblu, examinarea în teren arată că imobilul necesită reparație capitală, cu intervenții asupra anvelopei clădirii, a sistemului de evacuare a apelor pluviale, a scărilor și căilor de acces exterioare, a rosturilor și finisajelor interioare, a sistemelor de ventilare și încălzire, precum și a sectoarelor de acoperiș afectate de infiltrații.

- 2.3.2 Ca măsură prioritară, se recomandă remedierea completă a surselor de infiltrație la acoperiș pentru Blocurile C și D, precum și în toate zonele unde s-au constatat urme de pătrundere a apei în pod, în sala festivă și în sălile sportive. Se recomandă înlocuirea elementelor degradate de învelitoare cu tablă profilată prevopsită din oțel zincat cu grosimea minimă de 0,50-0,60 mm, montată cu șuruburi autoforante cu garnitură EPDM. Toate racordurile, doliile și șorțurile se vor executa din tablă zincată sau prevopsită cu grosimea minimă de 0,60 mm. În zonele unde suportul sau astereala este degradată se vor înlocui elementele afectate.
