## Raport de expertiză tehnică Nr. 612-12-23/T

Evaluarea stării tehnice a imobilului cu nr. cadastral 0100201.556.01, amplasat în mun. Chișinău, str. Ghiocilor, nr. 1, în vederea examinării posibilității replanificării ulterioare a încăperilor

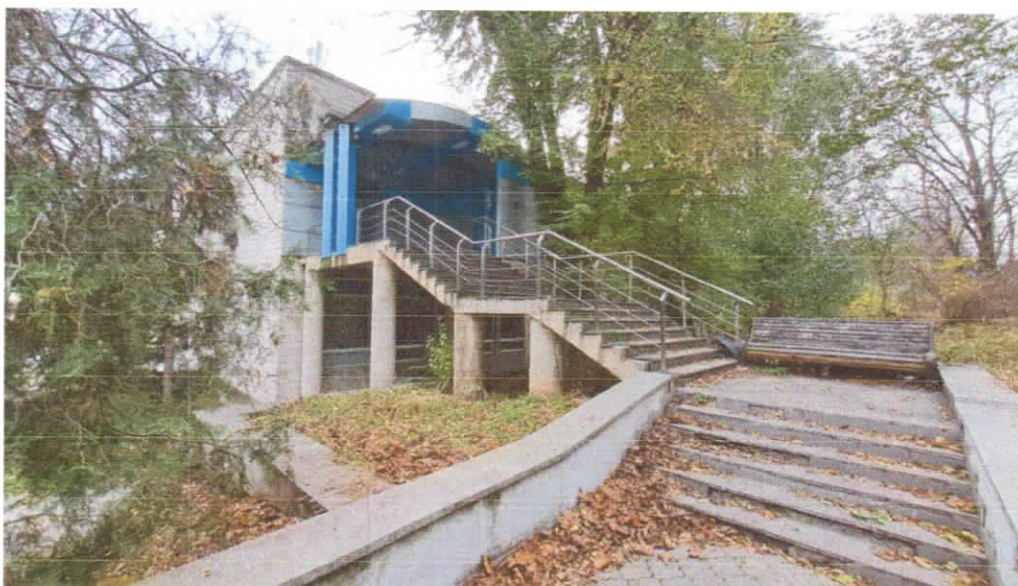
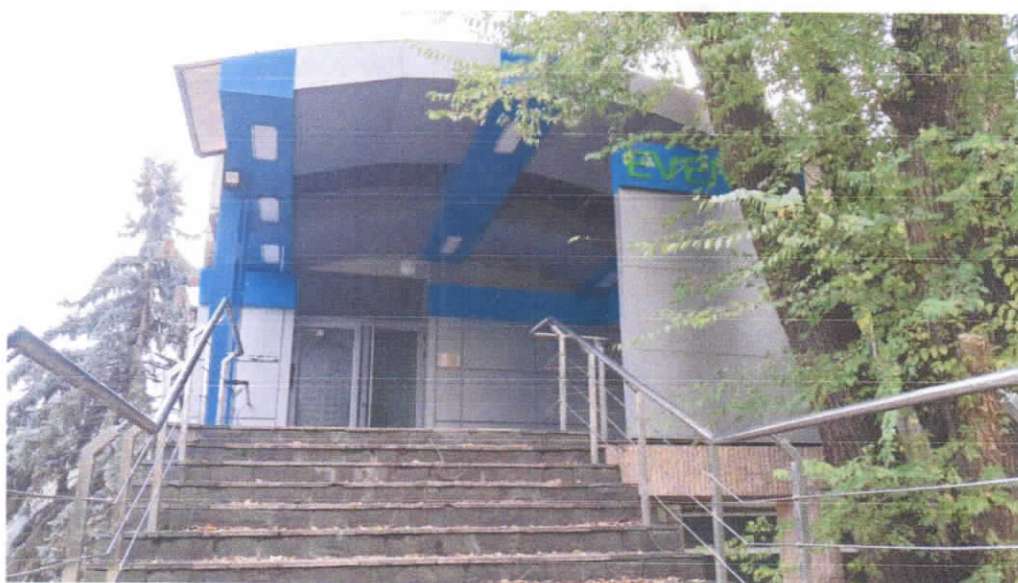
Foto nr. 8; 9. Intrările de serviciu la parter amplasate în partea de Nord-Vest a clădirii. Deteriorări și degradări ale pragului (rampei) de intrare, elementelor de oțel ale scării și rampei de acces.

18. Elementele scărilor interioare sunt în stare tehnică satisfăcătoare, înclinații inadmisibile sau deplasarea elementelor de pe locul de suport, nu s-au depistat. Elementele scărilor exterioare de evacuare sunt în stare tehnică nesatisfăcătoare, manifestând deteriorări și degradări a finisajelor și betonului, totodată elementele de oțel ale scărilor exterioare de acces în clădire și ale scărilor exterioare de acces pe acoperiș sunt în proces de coroziune (*a se vedea materialele foto, anexa A6*), fiind necesară curățirea și prelucrarea elementelor afectate cu soluții anticorozive în scopul asigurării protecției elementelor de oțel contra factorilor exteriori.

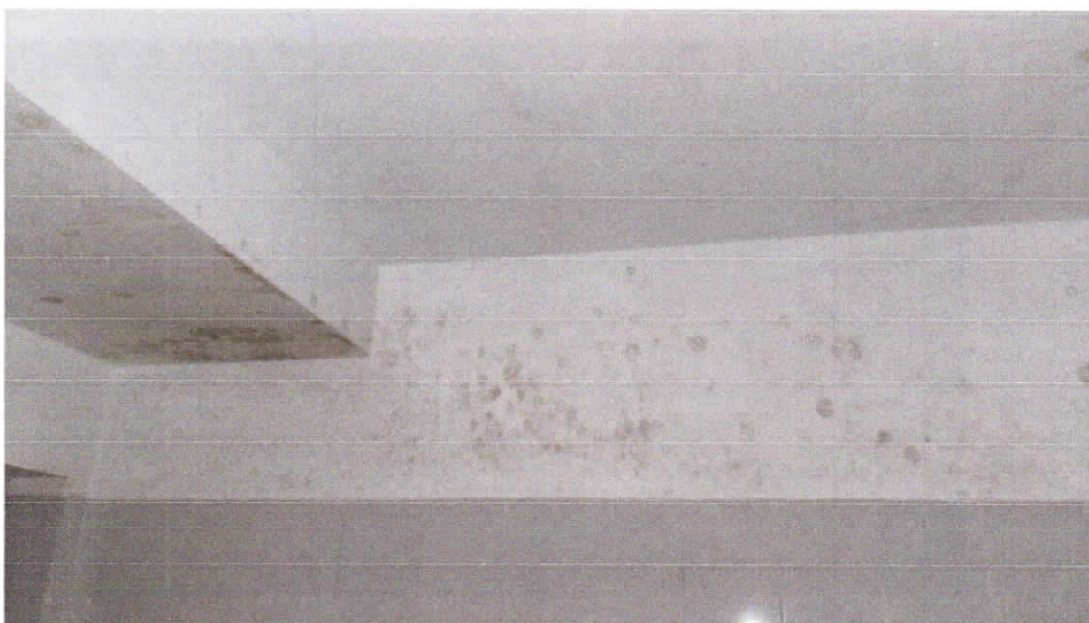
Foto nr. 25; 26; 27. Fisuri pe suprafețele interioare a pereților despărțitori.

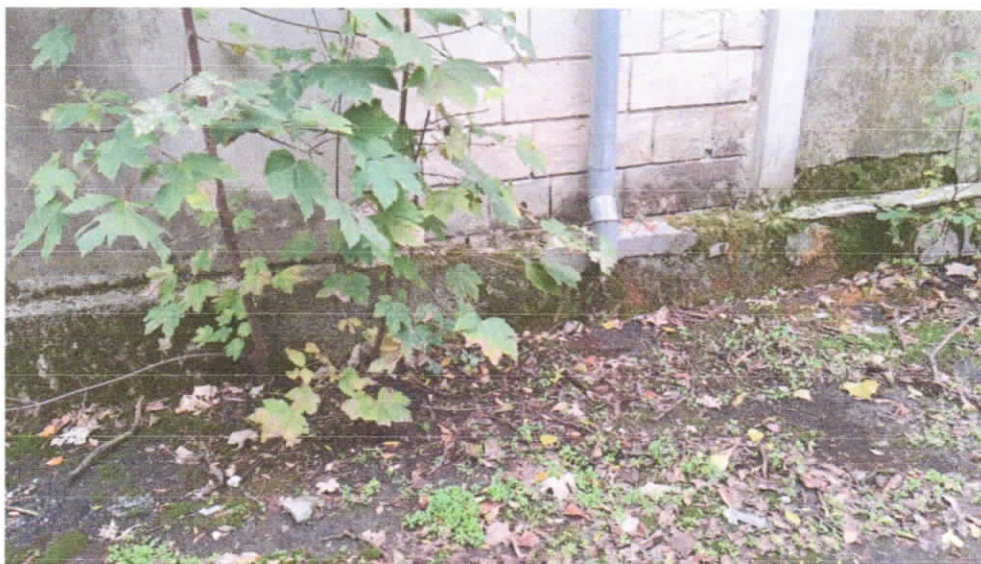
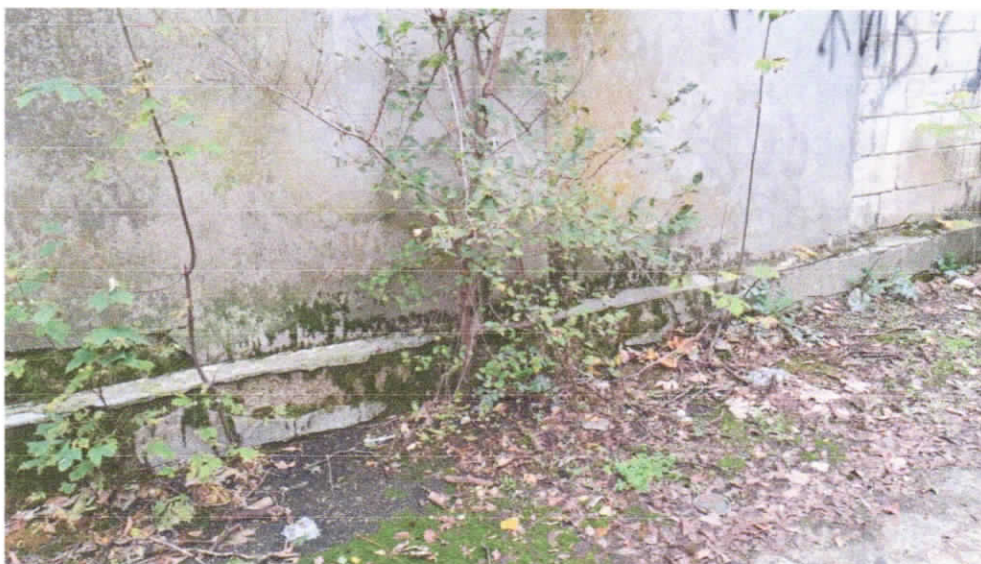
Foto nr. 30; 31. Distrugerea finisajului și stratificarea tencuiei în lipsa hidroizolării pereților de la demisol de la infiltrarea apelor pluviale și de la scurgeri ale rețelilor ingineresti din interiorul demisolului.

6. Fundațiile clădirii sunt în stare tehnică satisfăcătoare, deformații provocate de careva inconveniențe funcționale nu s-au depistat, cu excepția fisurii în zidăria peretelui exterior structural din partea de sud-est a clădirii. Adâncimea de fundare a elementelor de alcătuire este mai mare decât cota de îngheț a solului. Totodată, din cauza lipsei hidroizolării, pe suprafața pereților de la demisol aflați în infrastructură, de la infiltrarea apelor pluviale și de la scurgeri ale rețelelor ingineresti din interiorul demisolului, are loc distrugerea și stratificarea tencuielii (*a se vedea materialele foto, anexa A6*). La efectuarea reparației capitale, pereții trebuie hidroizolați.

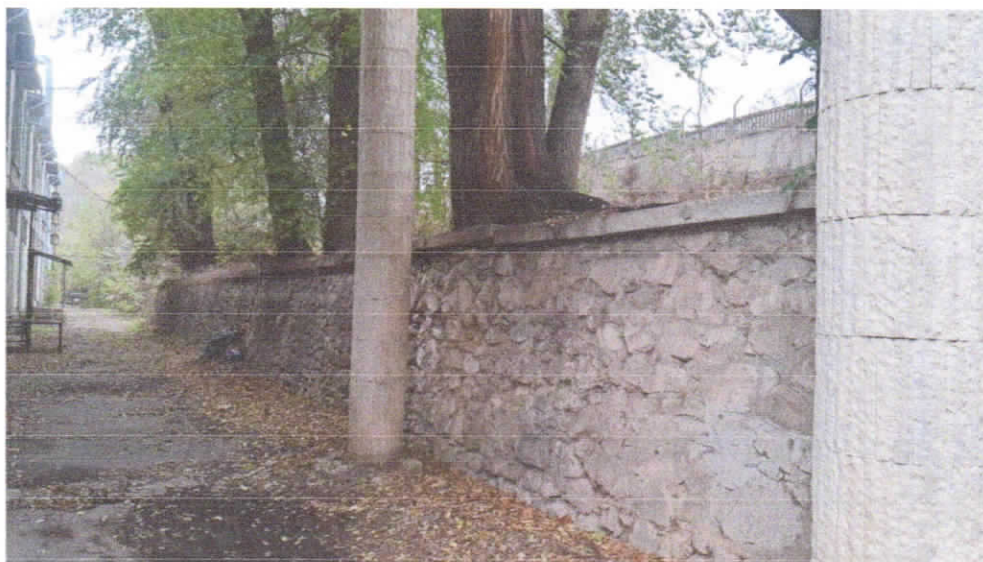
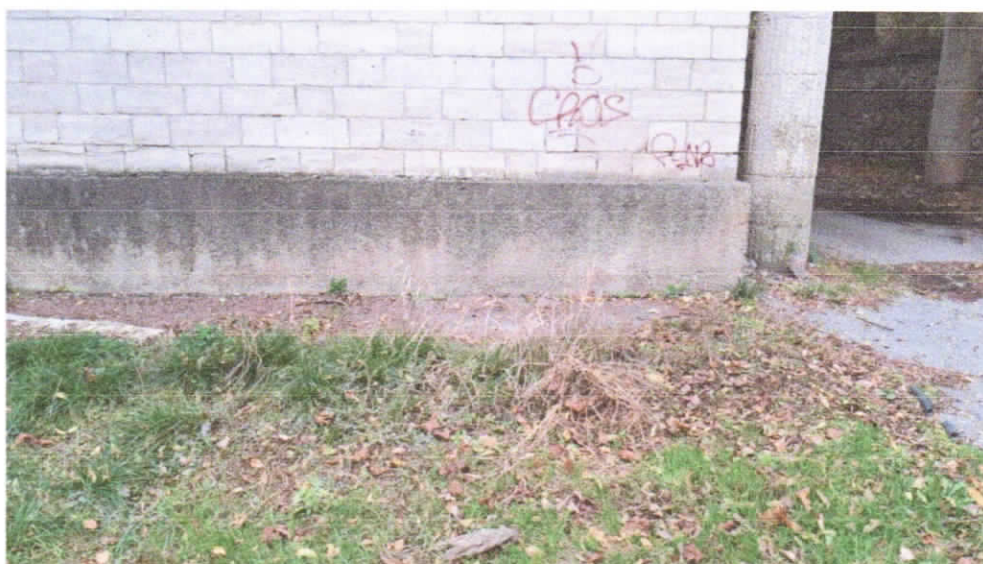
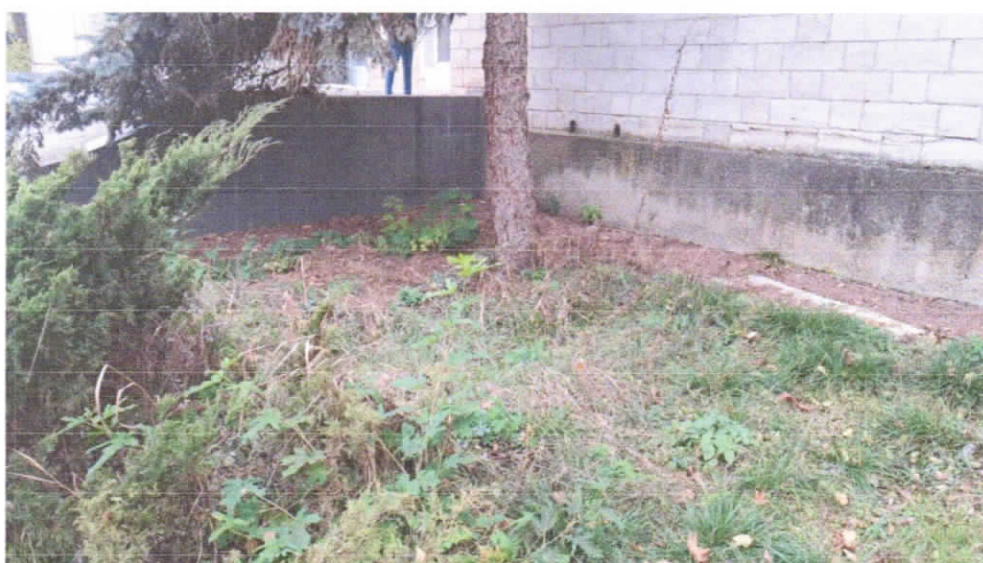
Foto nr. 35; 36; 37. Pereul din asfalt-beton deteriorat (fisurat). Scurgerea apelor pluviale de pe acoperiș prin burlanele de evacuare în imediata apropiere a pereților de soclu. Amenajarea necorespunzătoare a terenului adiacent.

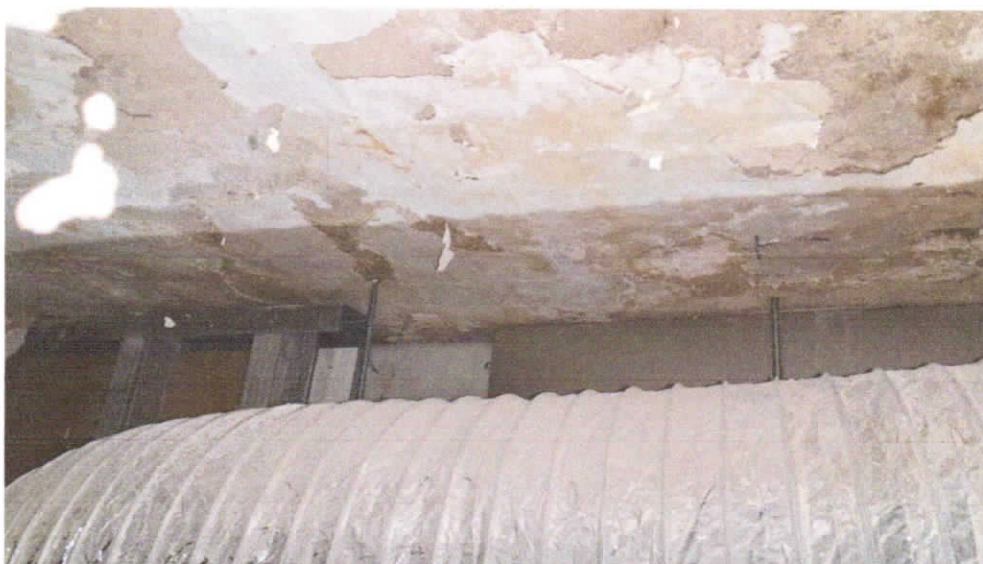
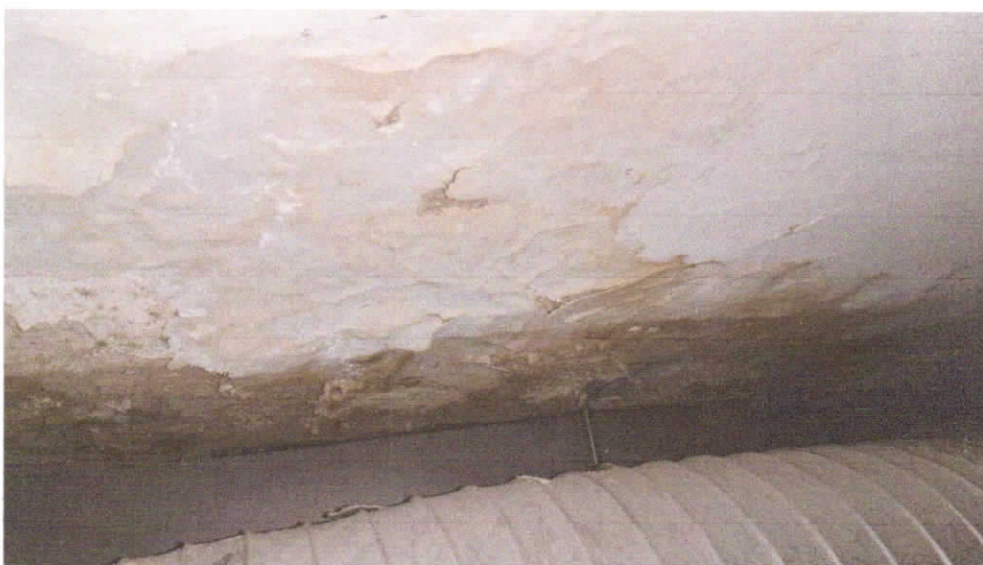
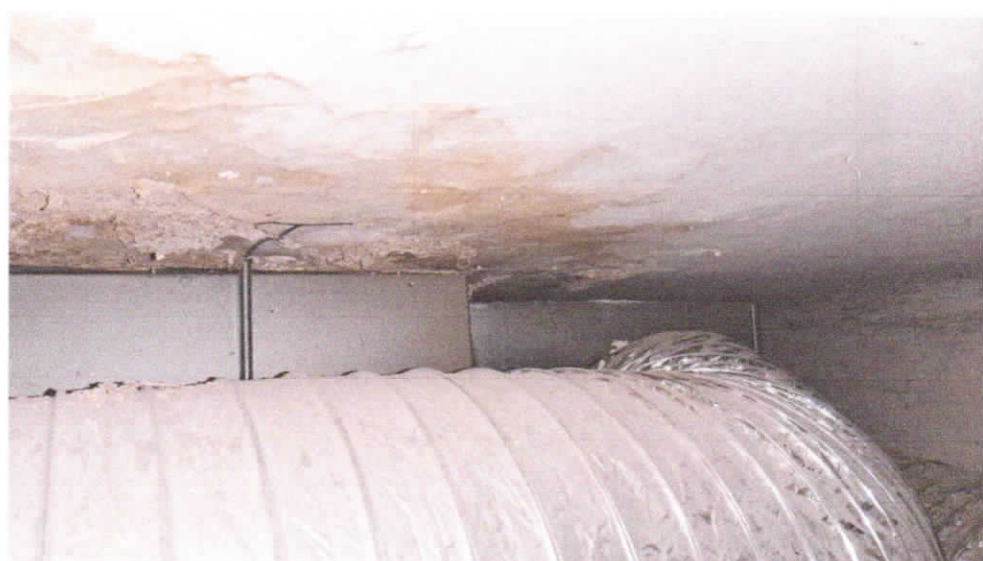
Foto nr. 69; 70; 71. Starea tehnică a elementelor structurale ale acoperișului. Deteriorări ale tencuielii planșeului în urma spargerii straturilor acoperișului și panourilor de planșeu, și pătrunderii apelor meteorice.

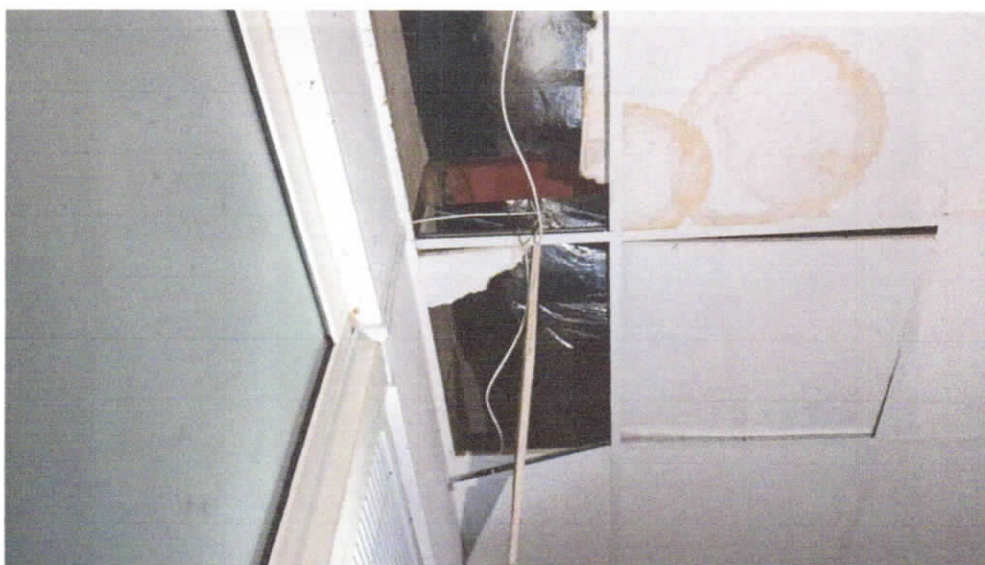
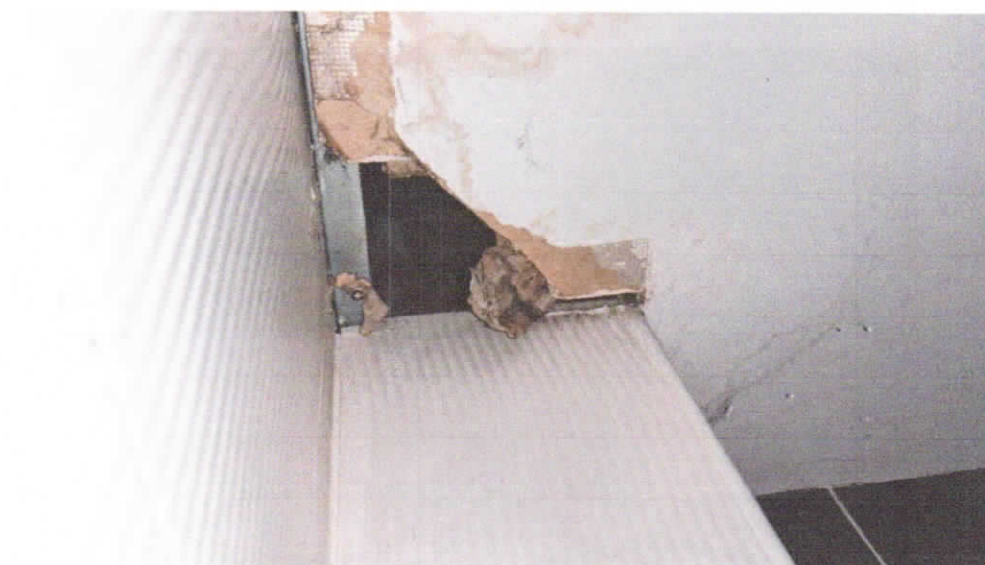
Foto nr. 75; 76; 77. Starea tehnică a elementelor structurale ale acoperișului. Deteriorări ale tencuielii planșeului în urma spargerii straturilor acoperișului și panourilor de planșeu, și pătrunderii apelor meteorice.

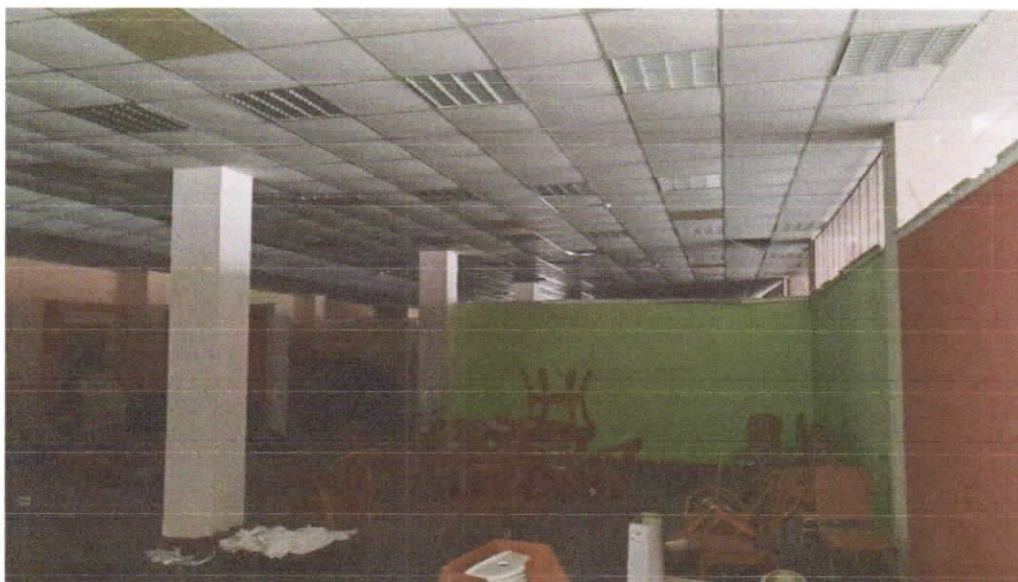
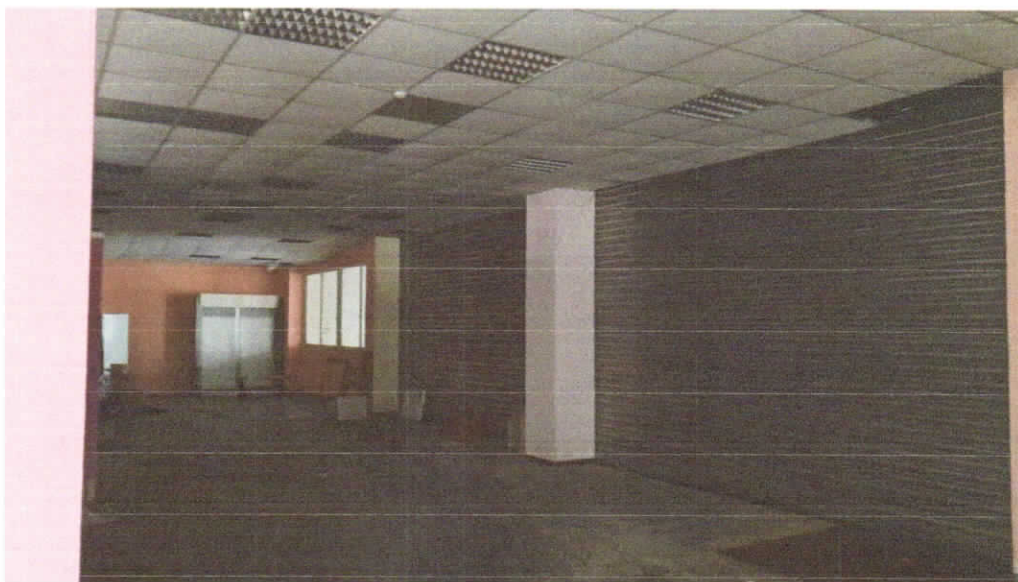
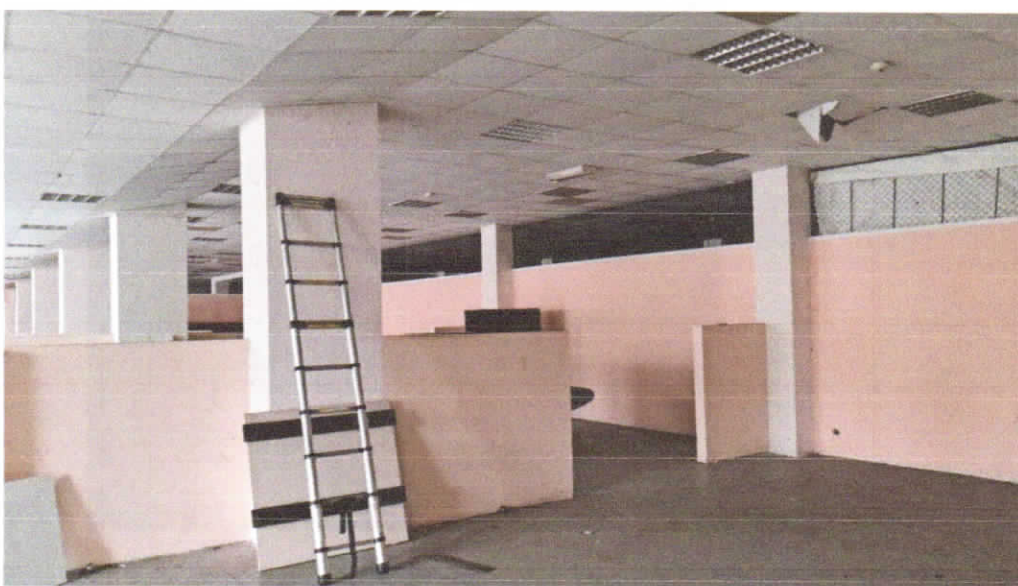
Foto nr. 81; 82; 83. Deteriorări ale tavanului în urma și pătrunderii apelor meteorice prin acoperișul deteriorat.

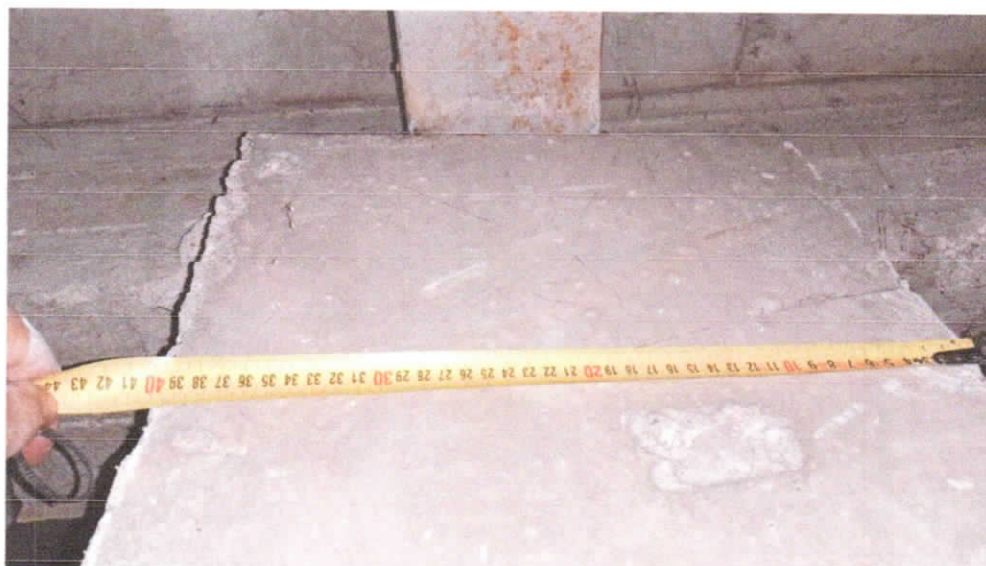
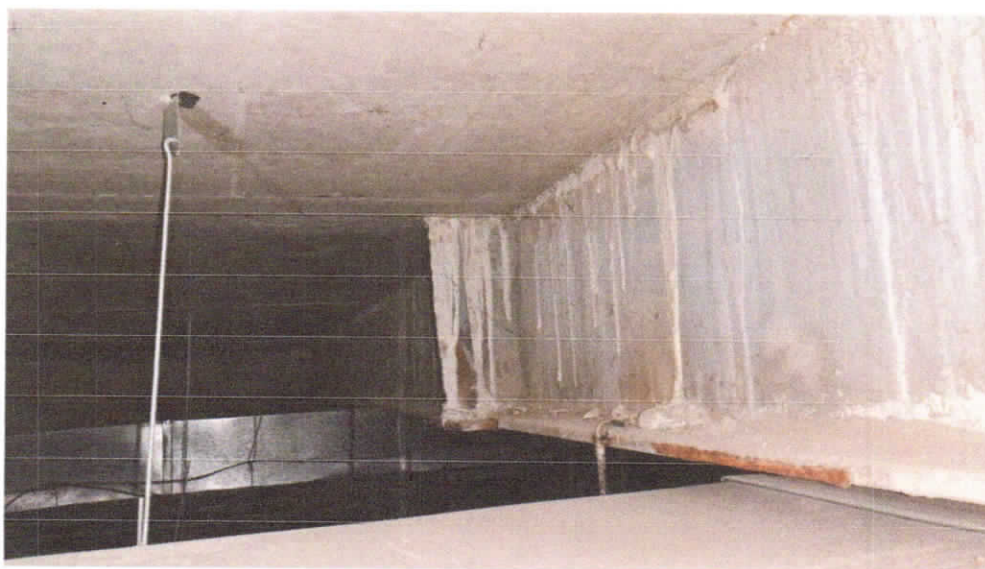
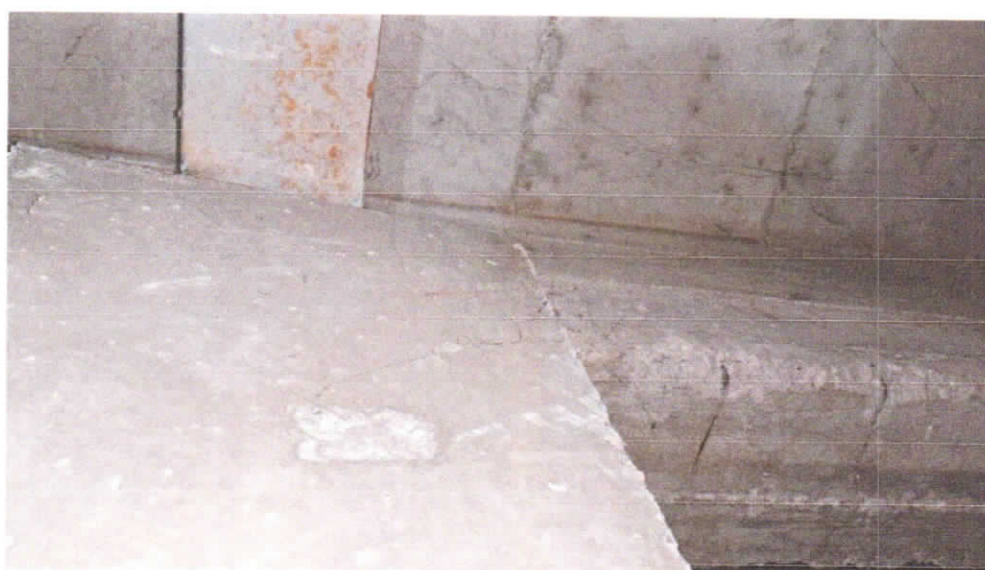
Foto nr. 92; 93. Starea tehnică a elementelor structurale ale planșeului intermediar (deasupra parterului).  
Zona de joncțiune a planșeului edificat inițial cu planșeul edificat în anul 1998.

13. Planșeul intermediar (edificat în anul 1998) în zona sălii expoziționale este în stare tehnică satisfăcătoare cu unele excepții. Grinzile portante ale planșeului, executate din beton armat monolit (cu secțiunea transversală 250x300(h)mm) dispuse în direcție longitudinală a clădirii prezintă defecte de execuție caracterizate prin segregări și zone cu beton vibrat insuficient, armătură dezgolită aflată în proces de coroziune în lipsa stratului de protecție din beton (*a se vedea materialele foto, anexa A6*). În zona joncțiunii dintre planșeul din beton armat monolit (executat în anul 1998) și planșeul din

plăci prefabricate cu goluri (executat inițial), pe axele "B" și "E" (marcate conform planului, *anexa A5*) la suprafața pardoselii s-au depistat deschideri ale rosturilor până la 2mm. Acest lucru a fost specificat și în Raportul de Expertiză tehnică nr. 1816-03-07/T (cu privire la examinarea construcțiilor planșeului la cota +3.60 a pavilionului nr. 9 din str. Ghiocilor nr. 1) elaborat în anul 2007 de către Expertul tehnic A. Engalîcev. După cum s-a menționat în capitolul anterior al prezentei expertize, în zona demisolului coloanele marginale ale planșeului intermediar (pe axa "B") sunt ancorate în grinzile structurale transversale de la nivelul planșeului demisolului (fără a fi continuate până la demisol) v. *anexa A6, materiale foto*, ce contravine prevederilor NCM F.03.02-2005 „Proiectarea clădirilor cu pereți din zidărie”, pct. 5.2.2.3, lit. b) *"nu se admite realizarea de stâlpi și pereți structurali "suspendați" (care nu ajung până la fundație)"*. Prin urmare, expertiza constată că deschiderea rosturilor în zona joncțiunii dintre planșeul din beton armat monolit (executat în anul 1998) și planșeul din plăci prefabricate cu goluri (executat inițial), pe axele "B" și "E", este cauzată de deformația grinzilor structurale transversale care au fost încărcate suplimentar în urma construcției planșeului intermediar (executat în anul 1998), fiind necesare măsuri de consolidare pentru înlăturarea neconformităților descrise mai sus.

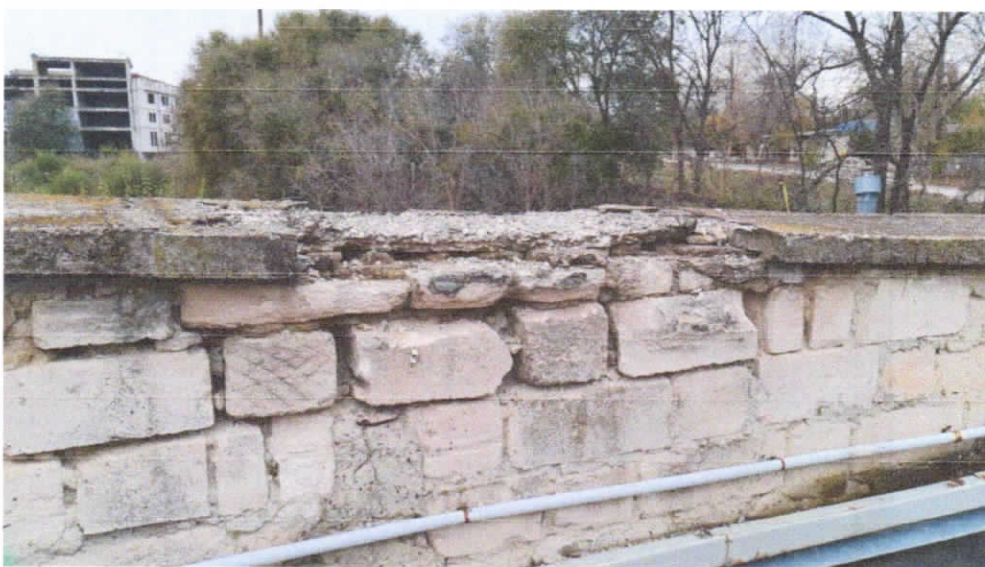
Foto nr. 131; 132. Starea tehnică a parapetului acoperișului.

16. Construcția parapetului din zidărie de blocuri mici de calcar tăiat pe mortar de ciment-nisip și var, cu elemente de consolidare (ramforsări) din beton armat monolit, executat pe perimetrul acoperișului clădirii, corespunde parțial cerințelor actuale ale NCM F.03.02-2005 „Proiectarea clădirilor cu pereți din zidărie” (având în vedere lipsa centurii la partea superioară). În cadrul examinării vizuale s-au depistat un șir de defecte și degradări ale parapetului caracterizate prin deteriorări locale ale zidăriei, măcinarea mortarului dintre rosturile zidăriei, degradări, distrugeri și dislocuiri (cu pericol de cădere) a plăcilor de parapet din elemente prefabricate de beton armat, degradări ale betonului și armăturii elementelor de consolidare (stâlpi, centură-buiandrug), fiind necesare măsuri de reabilitare și consolidare (*a se vedea materialele foto, anexa A6*).

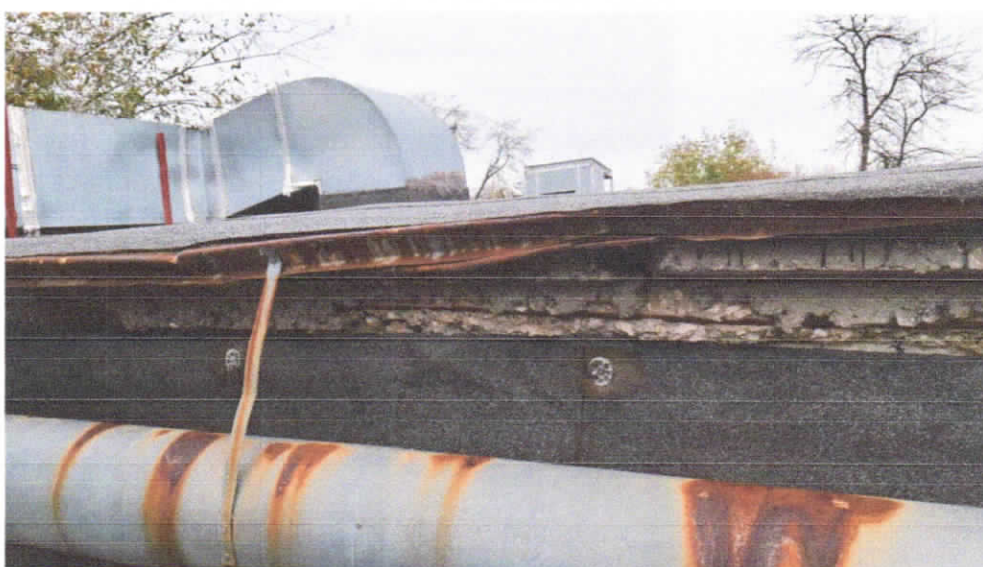
Foto nr. 142; 143; 144. Starea tehnică a parapetului acoperișului.

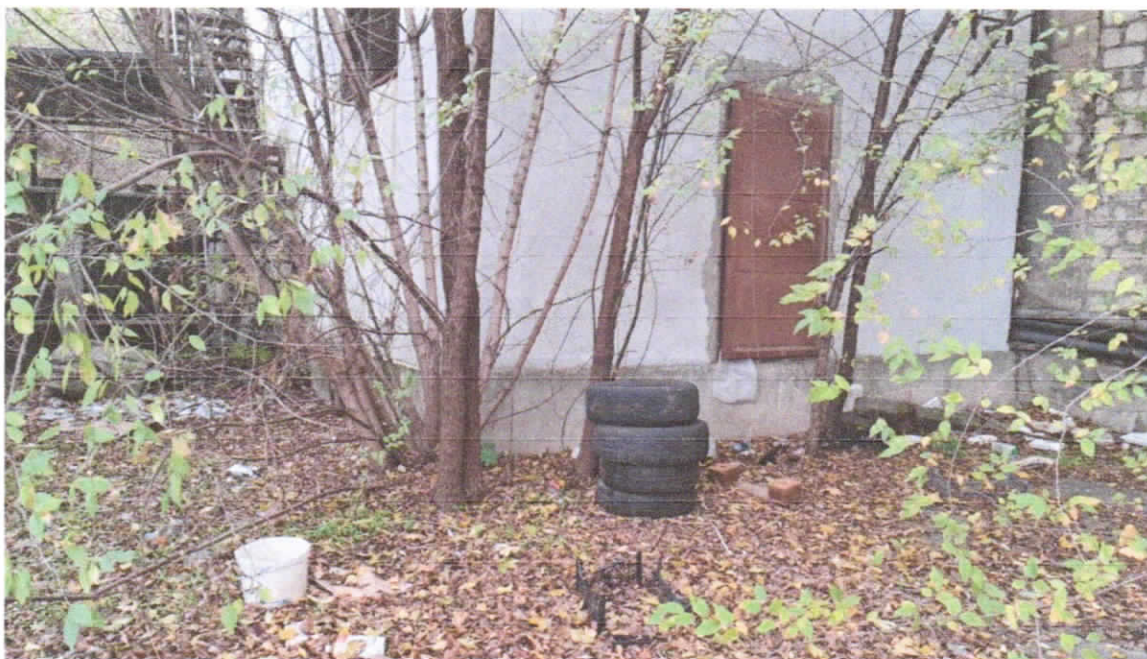
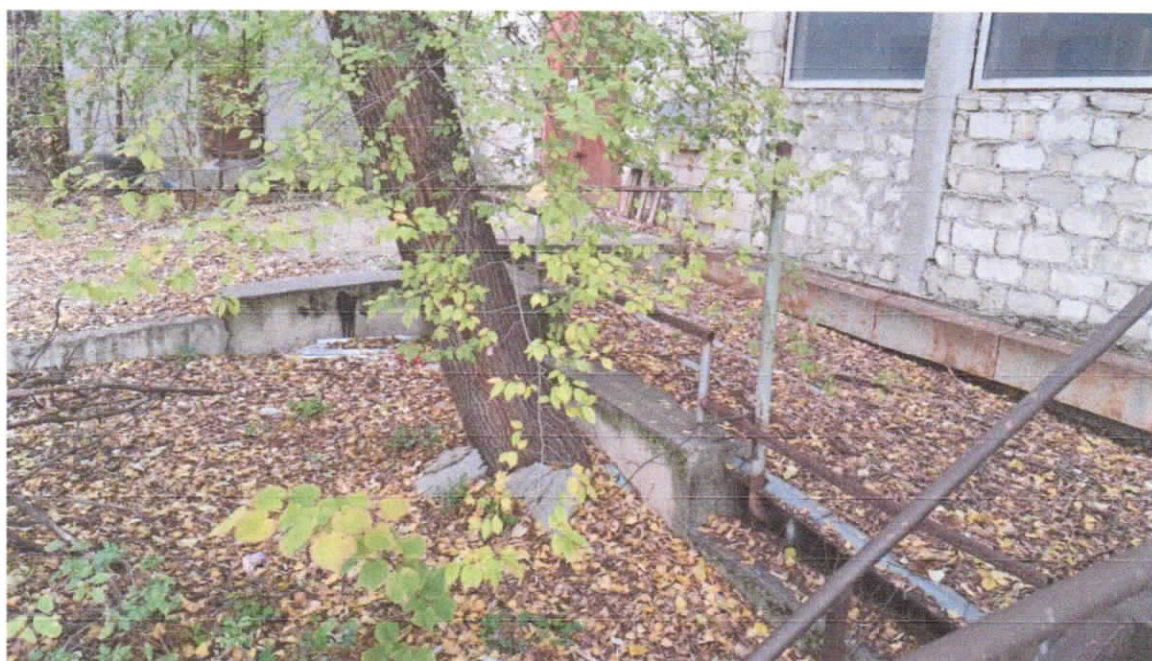
Foto nr. 163; 164. Arbori poziționați în imediata apropiere a clădirii care trebuie defrișați.
