VIBRANT SOUNDBRIDGE
Procesor audio SAMBA 2

AW53027.2.0 | (Romanian)

Instrucțiuni de utilizare

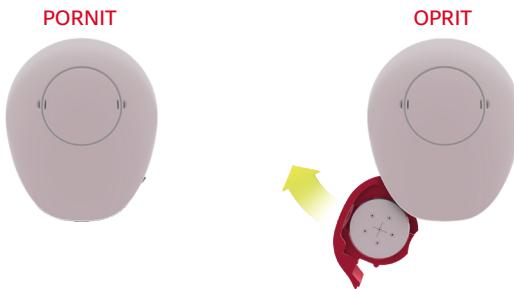
Pornirea/oprirea SAMBA 2

Pentru a opri SAMBA 2, deschideți compartimentul bateriei cu circa 5 mm.

Pentru a prelungi durata de funcționare a bateriei dispozitivului, deschideți compartimentul bateriei întotdeauna când procesorul audio nu este utilizat.

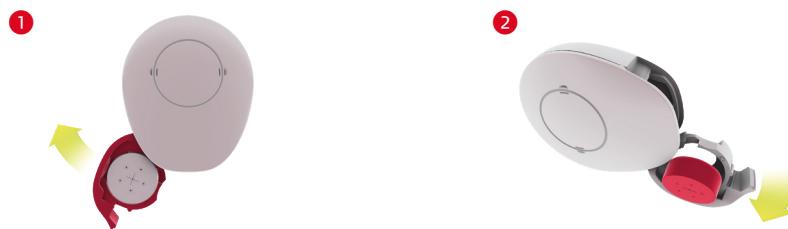
Scoateți bateria uzată

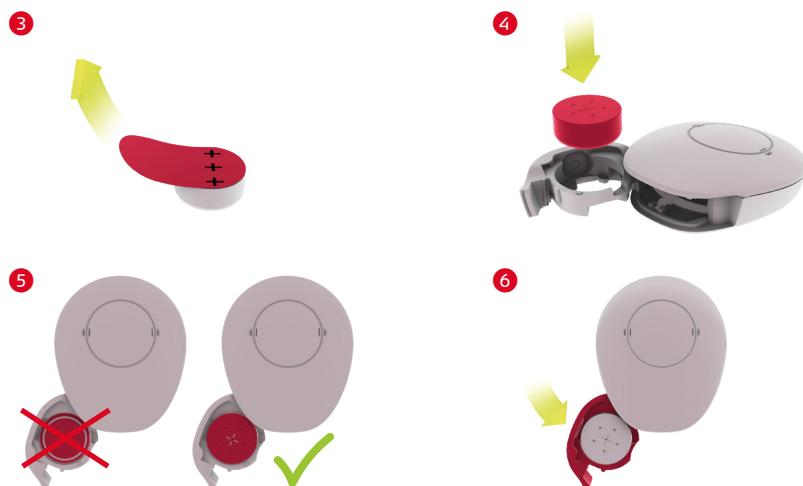
Introduceți noua baterie

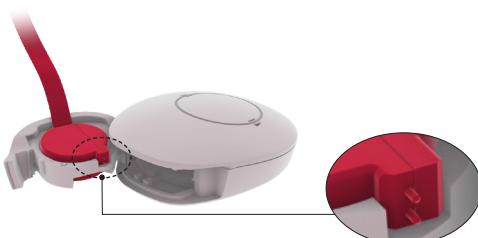
- Deschideți compartimentul bateriei și scoateți bateria.
- Introduceți bateria rotundă în compartimentul bateriei, așa cum este indicat în figura de mai jos.

- Închideți compartimentul bateriei. Nu forțați închiderea compartimentului bateriei, verificați poziția corectă a bateriei rotunde și încercați din nou.
- Conectați cablul de programare la bateria rotundă.
- Conectați cablul de programare la dispozitivul de programare a aparatului auditiv.
- Așezați procesorul audio peste implant.
- Programați procesorul audio. Urmați instrucțiunile de utilizare pentru SYMFIT 8.0 sau o versiune mai recentă.
- După programare, îndepărtați bateria rotundă din procesorul audio.
- Introduceți o nouă baterie zinc-aer de tipul 675 în procesorul audio.
- Închideți compartimentul bateriei.
