Reconstruirea construcției de cultură și agrement, reconstruire acoperiș, termoizolarea fațadelor la casa de cultură sat. Vrănești, or. Sîngerei.

RAPORT DE EXPERTIZĂ TEHNICĂ 049.22/03.04.2022

**Privind starea tehnică a construcției și
posibilitatea reconstrucției acoperișului și termoizolarea fațadei.**

RM, r. Sîngerei, or. Sîngerei, sat. Vrancești, str. Independenței, 48 .

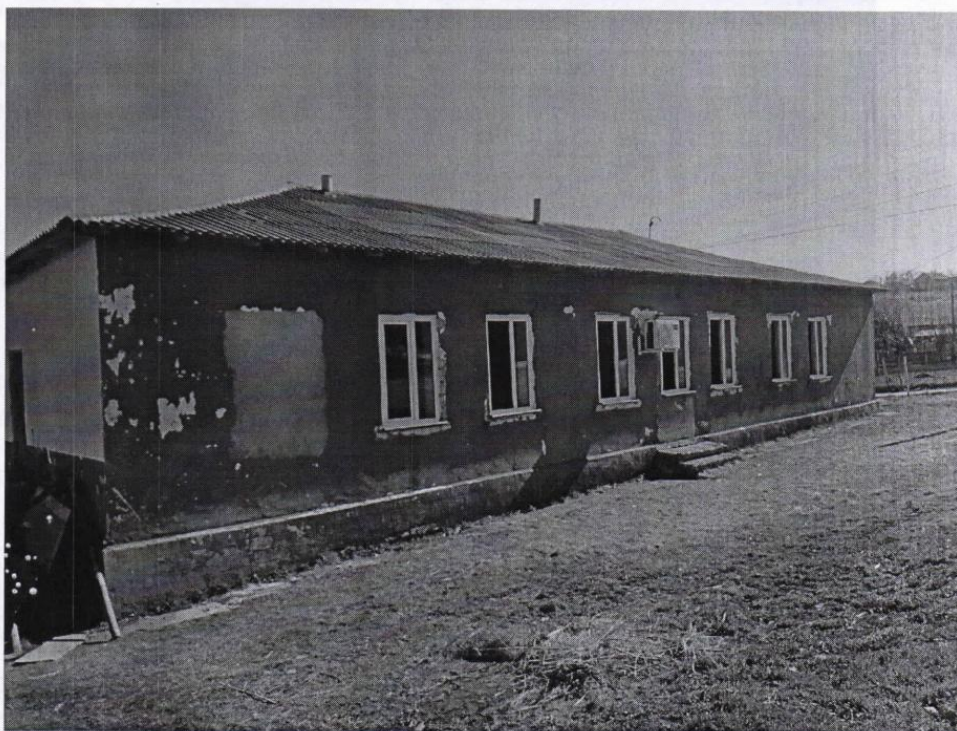
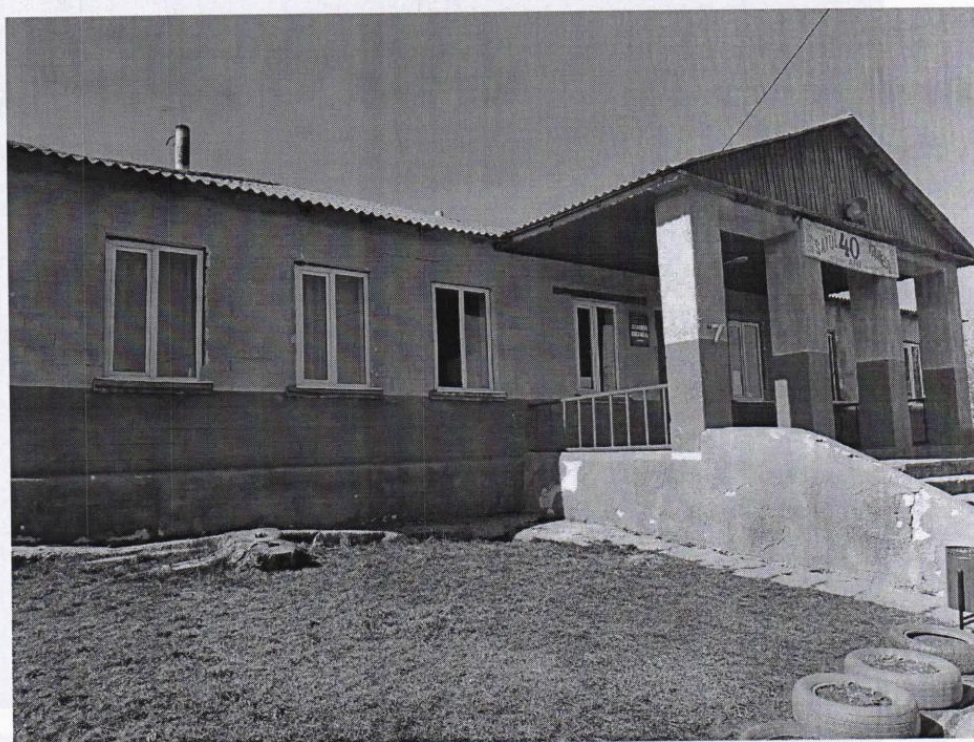
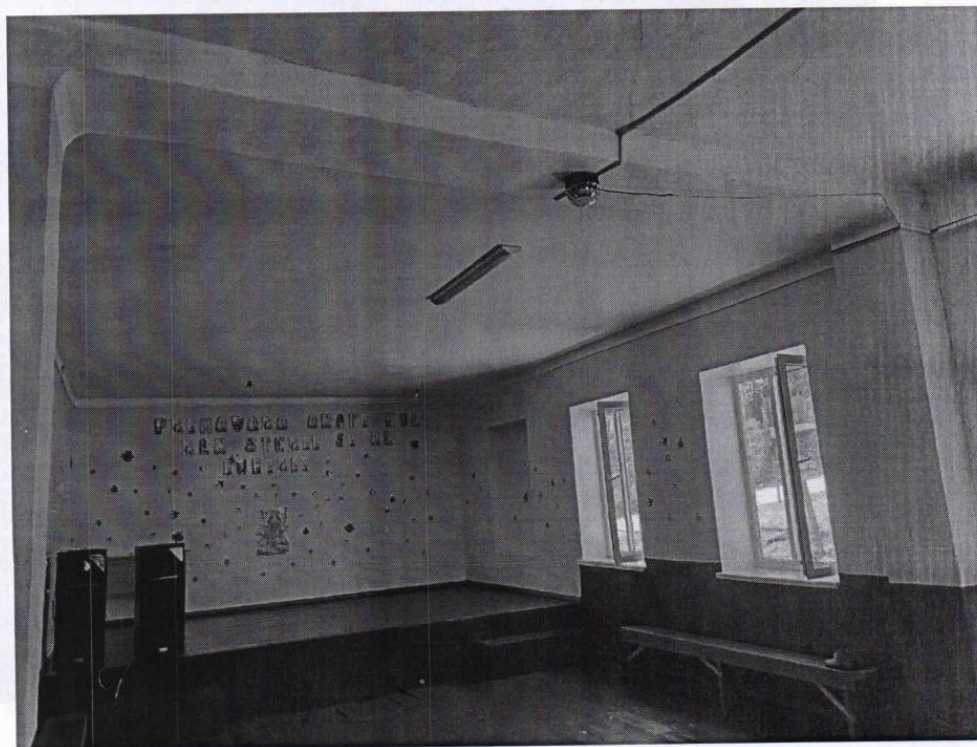
Casa de cultură r. Sîngerei or. Sîngerei s. Vrănești str. Independenței 48

3.3.7 Pereul nu este executat pe tot perimetrul construcției și nu este asigurată evacuarea apelor pluviale .

3.3.8 Acoperișul – șarpantă din lemn în 2 pante cu învelitoare din foi de ardezie – stare tehnică nesatisfăcătoare- lipsește sistema de scurgere a apelor pluviale și sunt depistate fisuri ale învelitorii ce permit pătrunderea apelor pluviale la structura șarpantă și la structura de rezistență, care afectează integral stabilitatea construcției.

4.1 Starea tehnică a tuturor elementelor portante este bună, fapt ce asigură stabilitatea și rezistența construcției integral și permite reconstrucția acoperișului cu schimbarea structurii șarpante și învelitorii și exploatarea ei în viitor.

4.2 Se recomandă executarea pereului din beton armat pe tot perimetrul construcției.

4.3 Se recomandă executarea lucrărilor de terasament pentru redirecționarea apelor pluviale dinspre construcție.
