**MINISTERUL AFACERILOR INTERNE  
INSPECTORATUL GENERAL AL POLIȚIEI  
CENTRUL TEHNICO-CRIMINALISTIC ȘI EXPERTIZE JUDICIARE**

**RAPORT DE CONSTATARE TEHNICO-ȘTIINȚIFICĂ**

**34/12/I-R-1465**  
(nr. de ordine a RE)

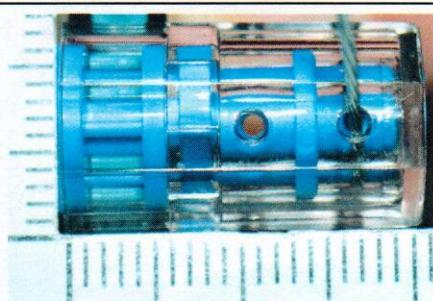
**Imaginea nr. 21**

**Imaginea nr. 22  
Orificiile corpului dispozitivului.**

- **corp** monobloc confectionat din material polimeric transparent, sub forma a două figuri geometrice amplasate perpendicular – un dreptunghi cu dimensiunile 21,0x18,0x5,8mm, un octagon cu diametrul de 12mm – octagonul este prevăzut cu patru orificii (diametrul 2mm fiecare) amplasate câte două diametral opus, pe interior corpul este prevăzut cu locașuri de blocare a aripilor rotorului și ghearelor opritorului (*imaginea 21 și 22*);

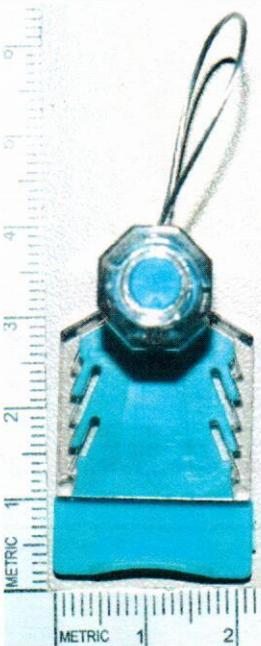
Aspectul dispozitivului de sigilare „Meterlock” (1-1149(17)-3/3), în stare blocat/inchis.

✓ a fost încercată decuplarea manuală a componentelor corpului dispozitivului de sigilare prin acționare mecanică cu diferite instrumente și prin acționare termică cu un cutter cu lama înfierbîntată, rezultatul fiind imposibilitatea decuplării fără a crea urme de intervenție vizibile (*imaginea 23 - 25*).
