MINISTERUL CULTURII AL REPUBLICII MOLDOVA
AGENȚIA NAȚIONALĂ ARHEOLOGICĂ

RAPORT TEHNICO-ȘTIINȚIFIC
privind cercetările arheologice preventive în perimetrul sitului arheologic Nucleul Istoric al
orașului Chișinău, str. Alexei Mateevici nr. 79

CHIȘINĂU – 2023

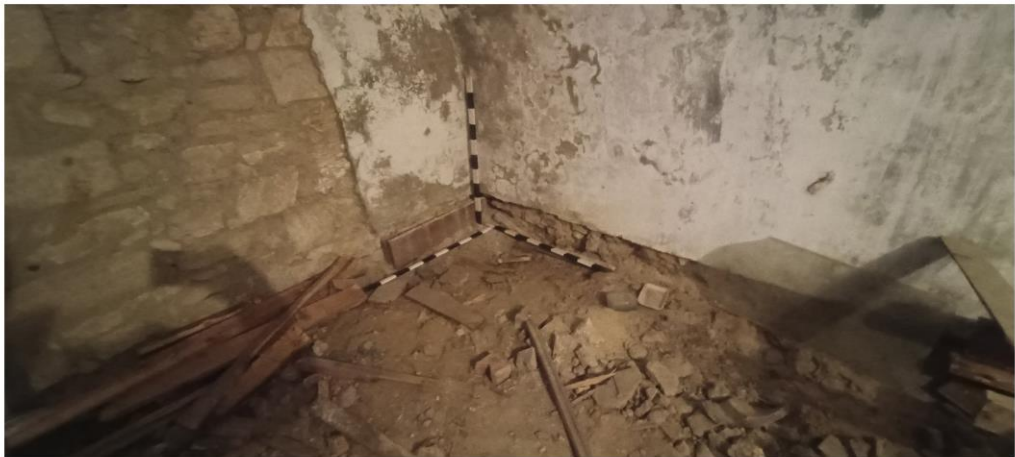
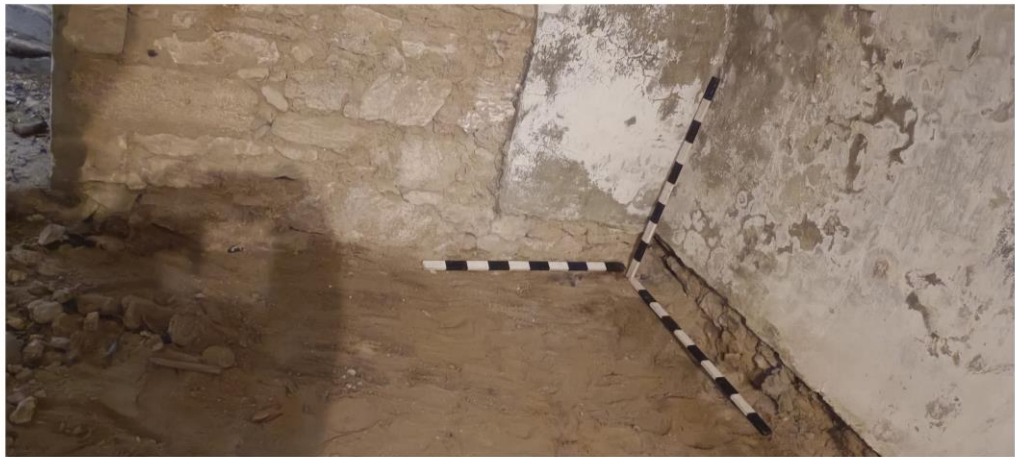
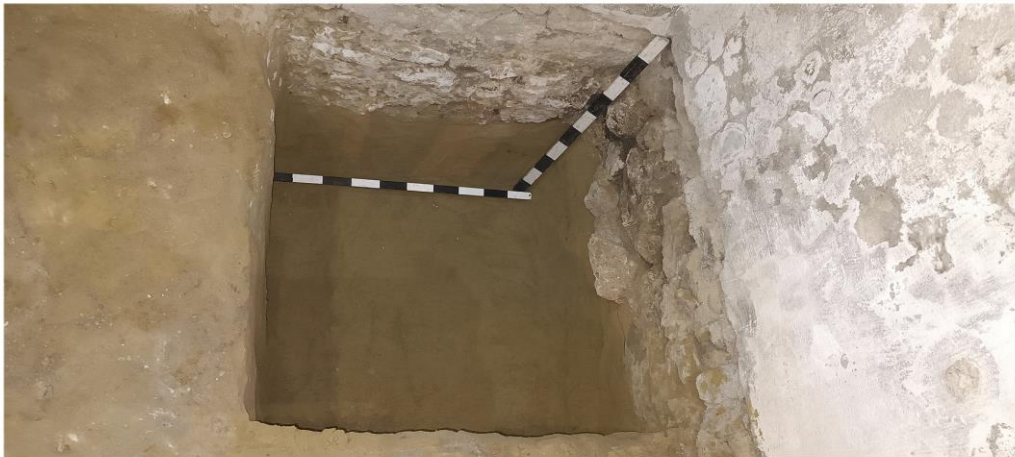
Sondajul A (Fig. 6; 7). Obiectivele principale ale acestui sondaj a fost stabilirea nivelului de călcare inițial în pivniță și identificarea unui eventual strat de depuneri antropogene, precum cele de ordin stratigrafic. Sondajul a fost trasat pe o suprafață de 1 x 1 m în subsolul edificiului D, în colțul sud-vestic al beciului. Drept urmare, a fost surprinsă temelia construcției și care prezenta o structură din piatră brută de calcar cu grosimea totală de cca 55 cm, întărită cu un mortar din amestec de nisip cu lut și var. Dimensiunile pietrelor atingeau și cca 35 cm lungime, având forme neregulate. Solul propriu-zis a sondajului prezenta doar nisip, fără careva resturi arheologice. Stratul de nisip excavat de la nivelul inferior al temeliei se adâncește cu cca 38-42 cm până la baza Sondajului A. Așadar, reieșind din obiectivele menționate mai sus, putem spune că nivelul de călcare al beciului se afla direct sub tencuiala peretelui alăturat sondajului, iar grosimea temeliei din piatră brută de calcar respectă perimetral aceeași grosime, lucru ce se va putea urmări și în Sondajul B.

Fig. 6. Vedere asupra Sondajului (A) din subsolul edificiului A.

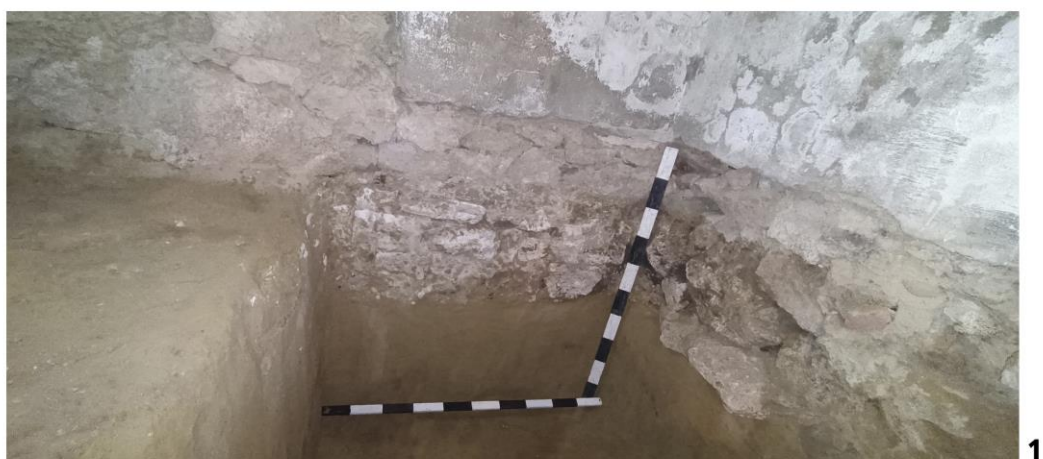
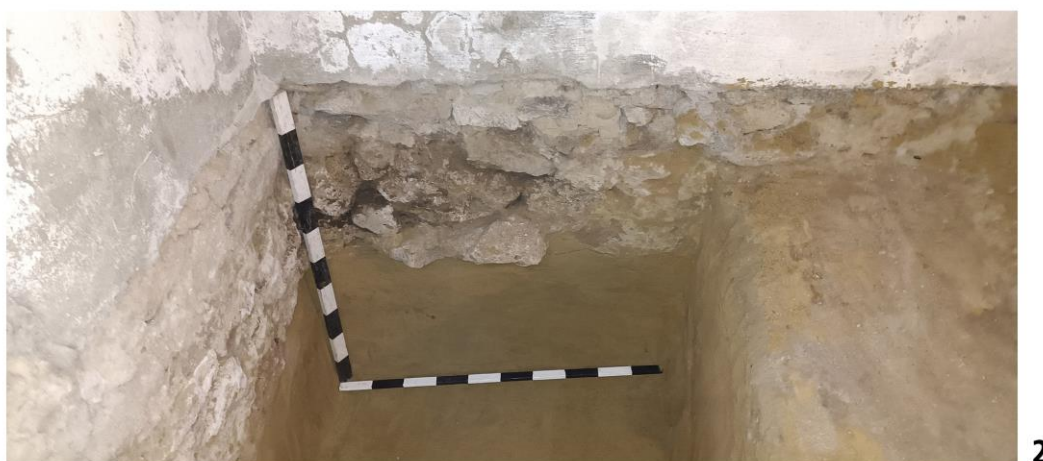
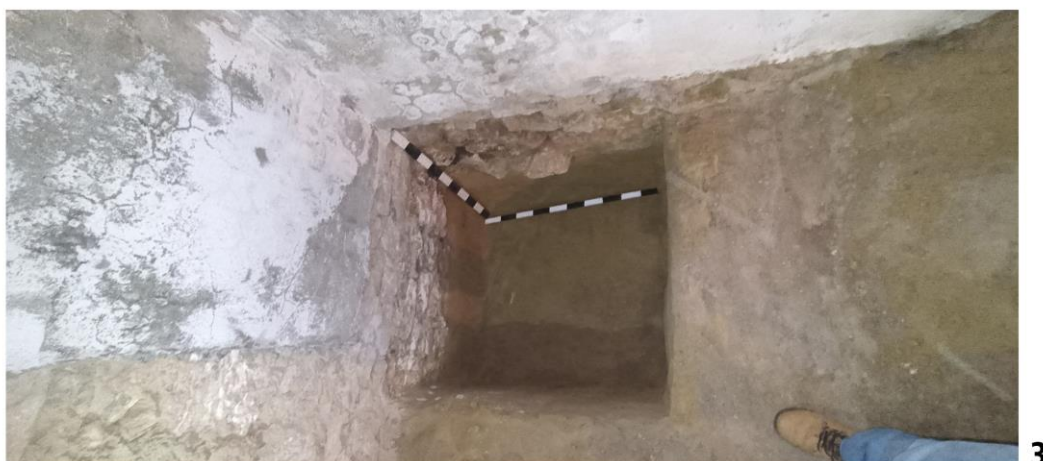
Fig.7. Imagini cu sondajul A din subsolul edificiului A

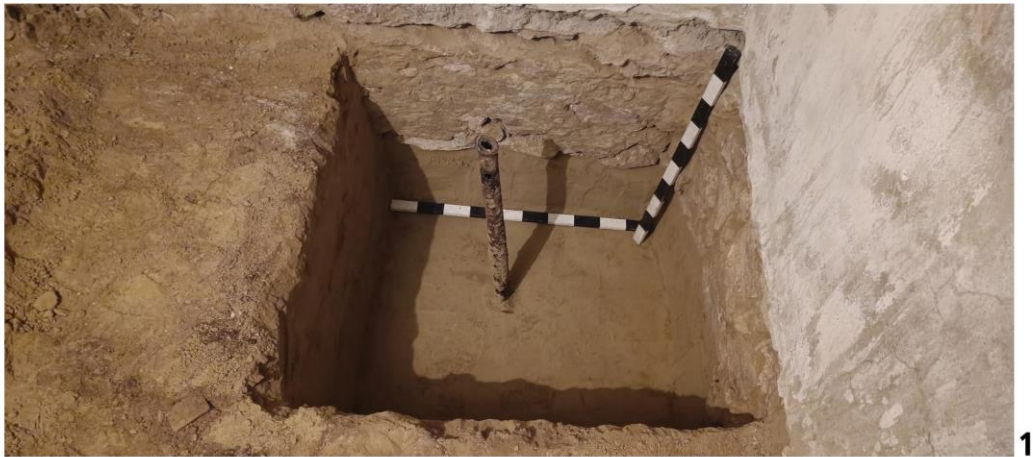
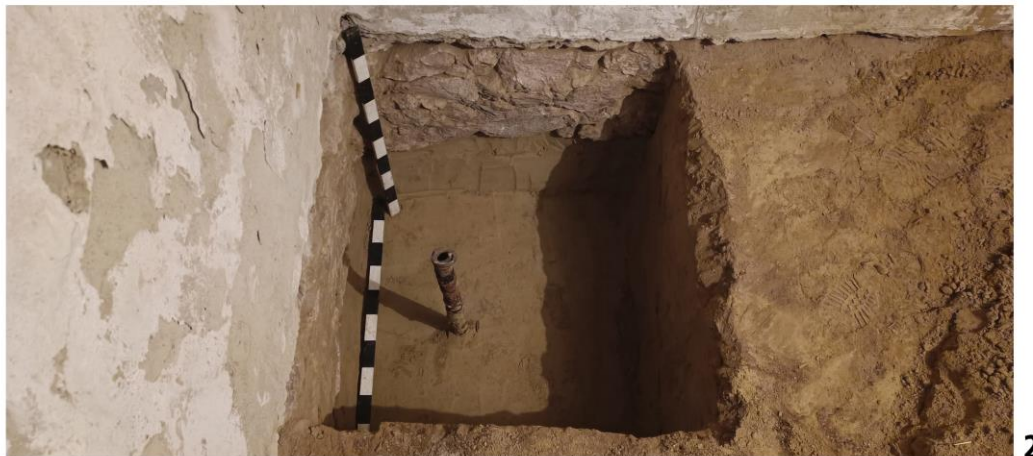
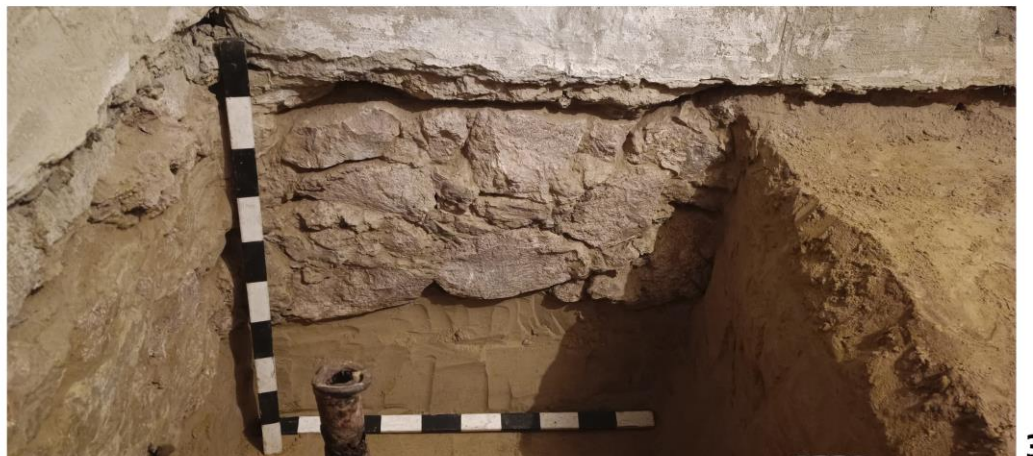
Sondajul B (Fig. 8). Obiectivul sondării acestei suprafețe a fost de a observa asemănarea de adâncime a temeliei și stratigrafiei între aceste două sondaje. Sondajul B ca și cel dintâi a fost trasat pe o suprafață cu dimensiunile de 1 x 1 m în colțul nord-estic al subsolului. Temelia avea aceleași caracteristici, prezentând piatră de calcar brută, cu o grosime de cca 52-55 cm, mortarul având un amestec de nisip cu lut și var. Dimensiunile pietrelor erau destul de mari în comparație cu cele surprinse în fundațiile de piatră din Sondajul 1, Sondajul 3 și Sondajul. 4, executate în

exteriorul edificiilor, însă în comparație cu sondajul A diferențele de mărime a pietrelor sunt minime. Umplutura din suprafața excavată era diferită doar prin prezența unei țevi de metal în centrul sondajului și descoperirea unui fund de vas de sticlă de proveniență neprecizată. Baza temeliei pivniței a fost identificată la adâncimea de 55 cm de la nivelul actual de călcare în beci, sondajul fiind săpat până la adâncimea de cca 95 cm în nisipul viu. De menționat este faptul că în urma acestor sondaje sa putut sesiza că temelia din piatră stătea pe nisip, care reprezintă roca nativă.

Fig. 8. Sondajul B din subsolul edificiului A

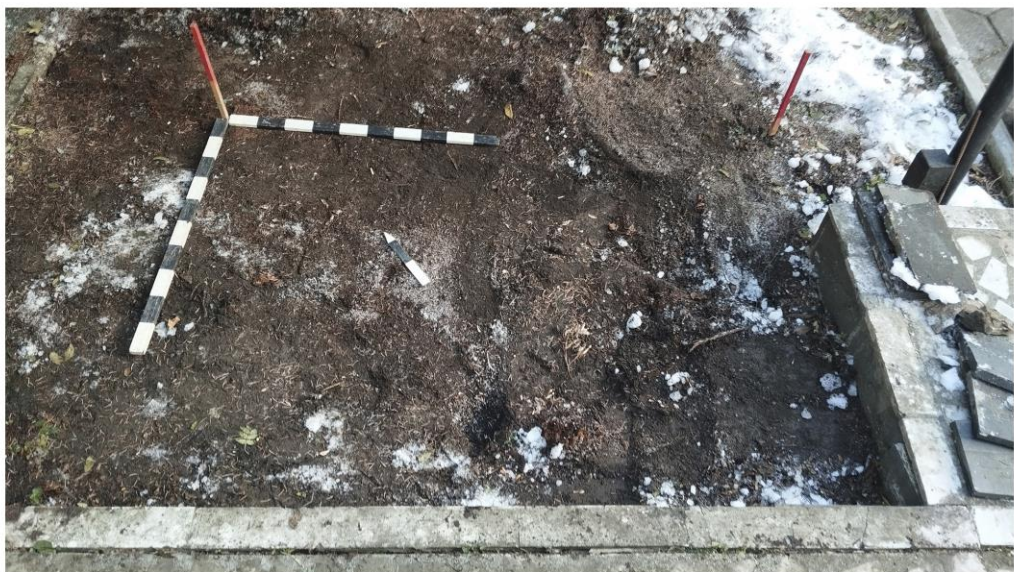
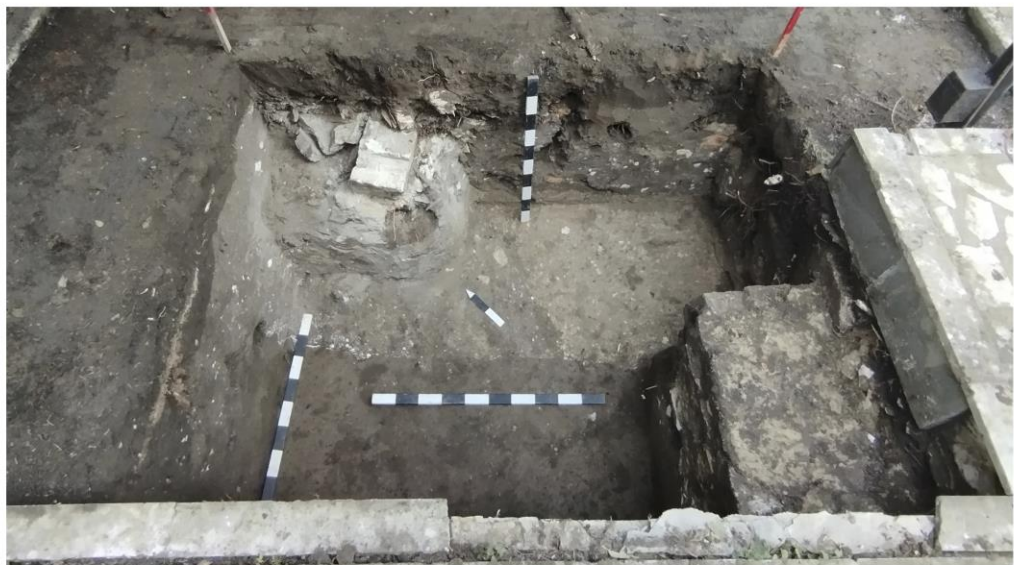
Sondajul 1 (Fig. 9-12). Obiectivele fixate la deschiderea sondajului au fost: stabilirea nivelului de călcare istoric și a urmelor de reconstrucție la edificiul prospectat sau la spațiul adiacent.

Acest sondaj a fost trasat lângă intrarea în edificiul B, în colțul nordic al pragului de la intrarea în edificiul istoric. Sondajul a fost trasat pe o suprafață cu dimensiunile de 2 x 1,5 m cu orientarea laturii lungi pe direcția SE-NV. În colțul de sud al secțiunii, la o adâncime de 0,1 m de la suprafața actuală a secțiunii, s-a surprins o porțiune dintr-o temelie de piatră, cu dimensiunile suprafeței orizontale de 45x65 cm, și adâncimea de 58-60 cm, care are ca liant nisip și var. Probabil, această temelie este parte componentă din scara inițială sau elemente ale curții interioare. Este important de subliniat că sub pavajul existent, pe toată lungimea laturii de SV a sondajului s-a mai surprins un fragment de temelie de piatră, care se adâncește în sol până la 56 cm. În peretele de NV al sondajului, la adâncimea de 22 cm de la nivelul actual de călcare a solului, a fost surprins

**Fig. 9. Imagini asupra sondajului I din fața intrării în edificiul B.
(1) înainte de săpătură, (2) după săparea a cca 1 m adâncime.**

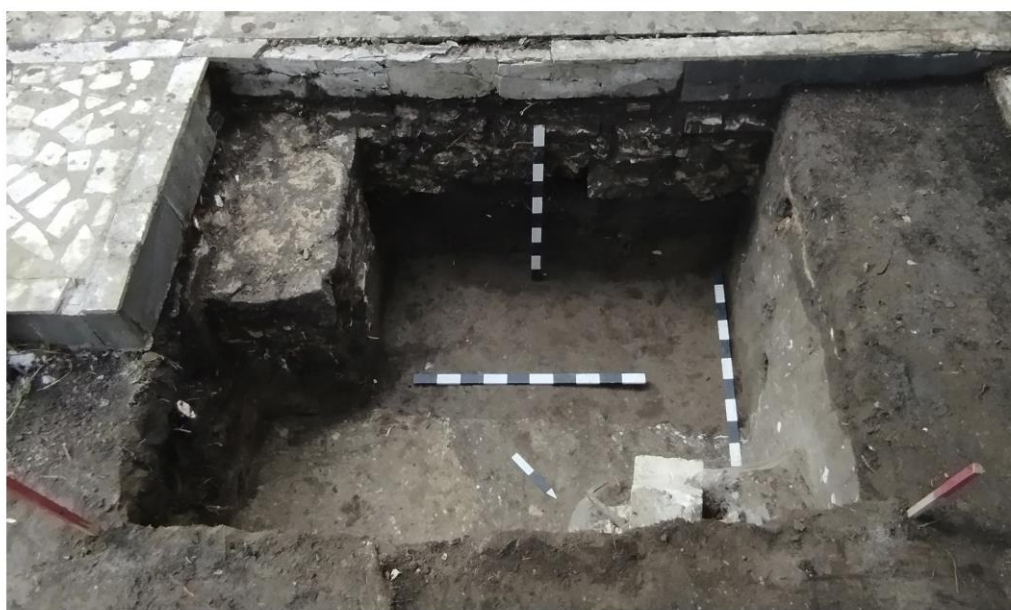
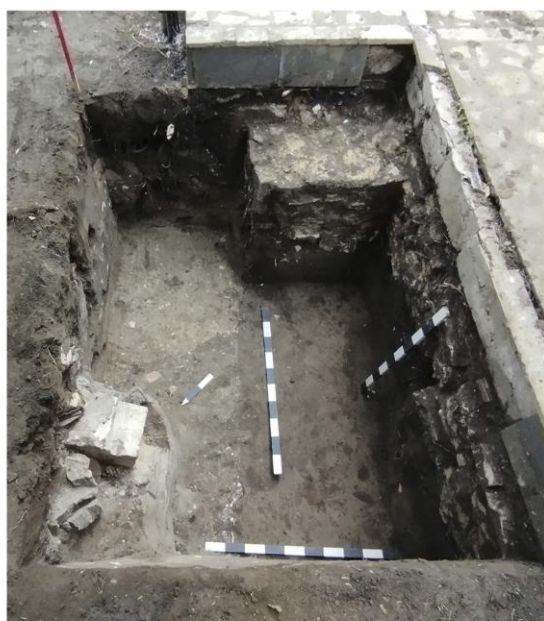
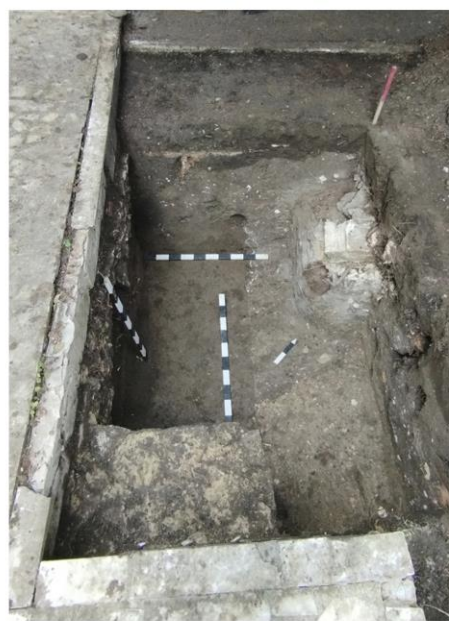
Fig. 10. Vedere asupra Sondajului I de la intrarea principală în edificiul B

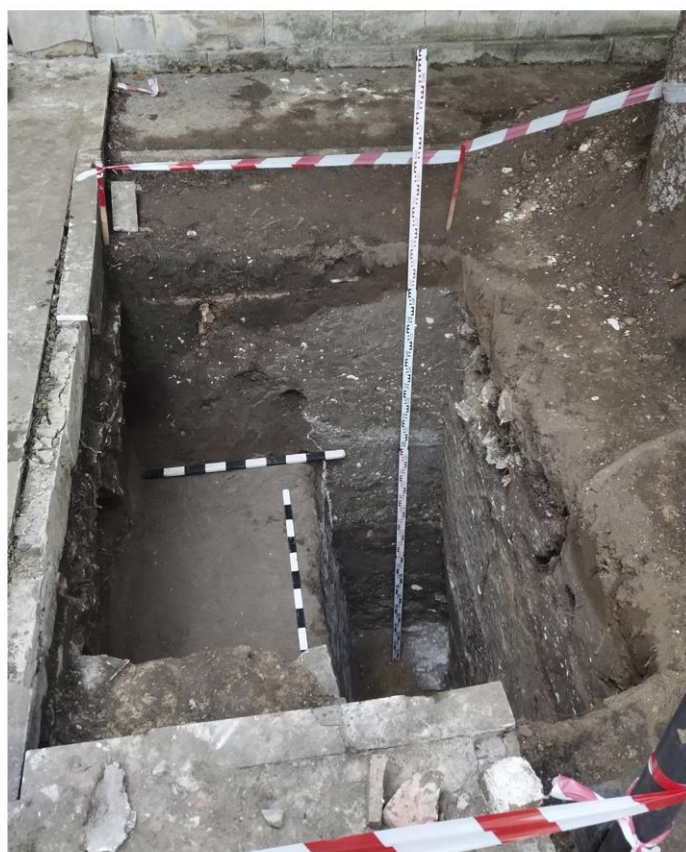
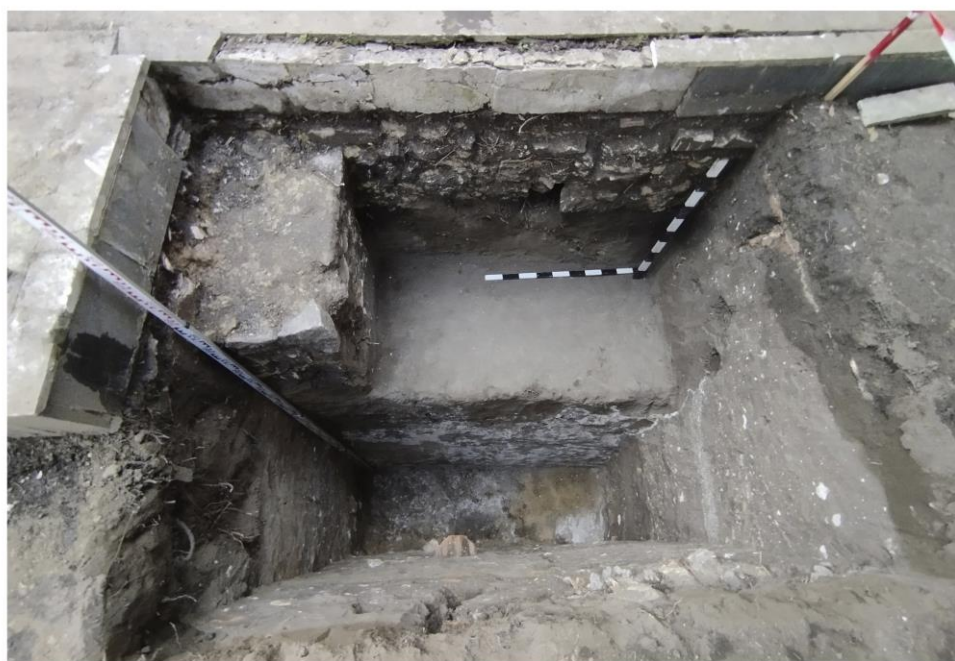
În concluzie, putem sublinia că în perimetrul sondajului I, pe lângă temelii de piatră din perioada modernă, s-a descoperit și o groapă utilizată pentru stingerea varului, ca mai apoi să i se schimbe destinația și să fie folosită pe post de groapă menajeră în care au fost aruncate resturi de la intervențiile anterioare prin reconstrucții.

Fig. 11. Imagini dinspre E (1) și NNE (2) asupra gropii de stins var din Sondajul I

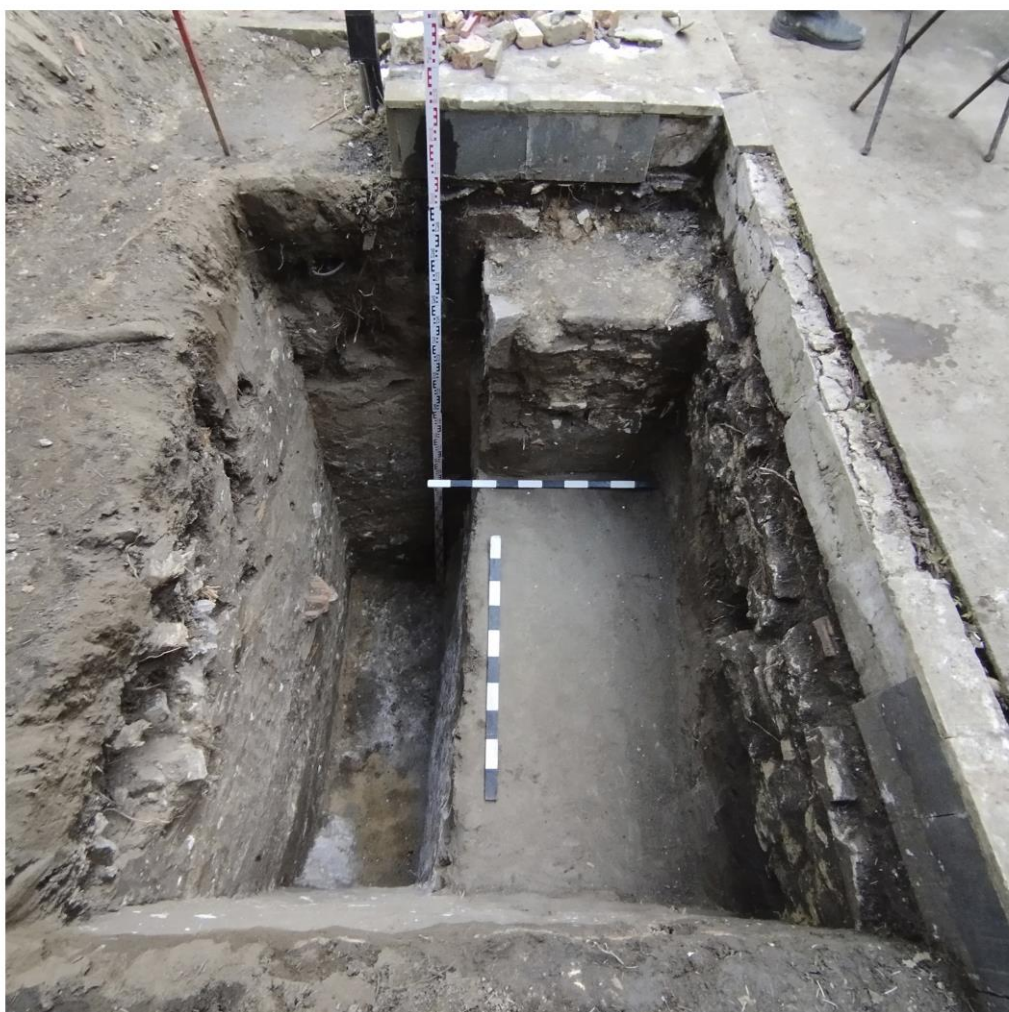
La fel, este important de subliniat că în limitele sondajului I a fost surprins și nivelul de călcare existent perioadei de dinaintea reconstrucțiilor, ce se afla sub bordura acoperită din plăci de marmură, la cca 22 cm sub aceasta, observat în partea de NV a sondajului.

Fig.12. Sondajul I. Vedere dinspre vest.

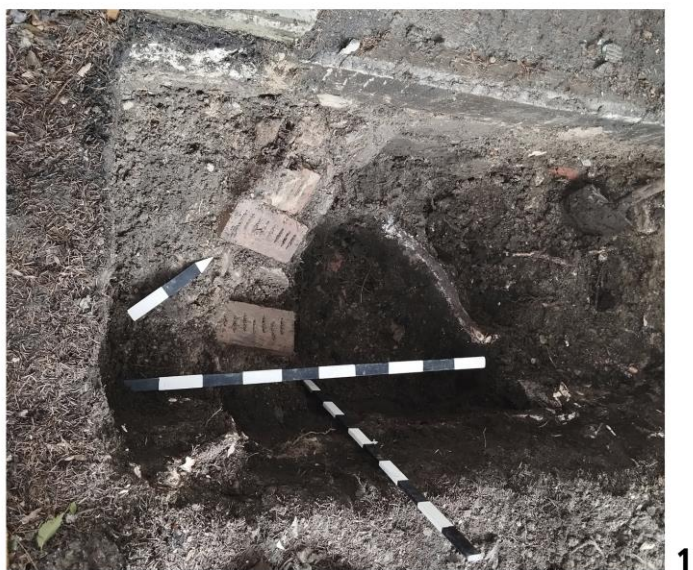
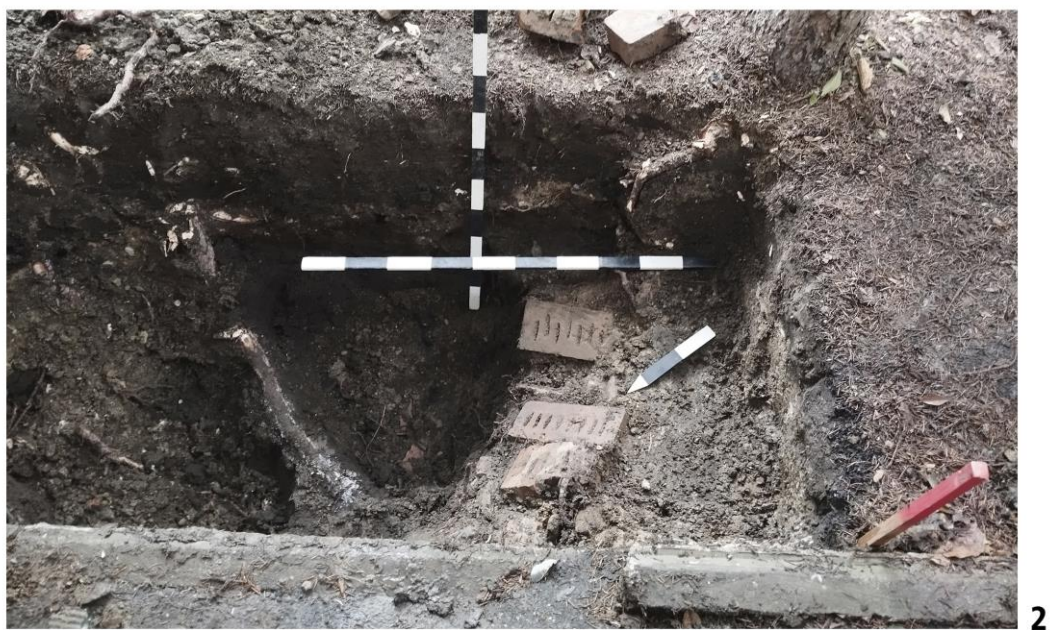
Sondajul 2 (Fig. 13; 14) a fost trasat alăturat peretelui estic al anexei dintre edificiul A și C, marcate edificiul D, având drept scop surprinderea unor posibile urme de structuri subterane de sub construcția respectivă, care s-ar fi prelungit și în exterior. Sondajul a fost deschis lângă trotuarul de lângă peretele estic al anexei în acest loc trotuarul fiind puțin lăsat, fapt care sugera că locul respectiv poate oferi informații suplimentare din punct de vedere arheologic. În urma săpăturii au putut fi observate mai multe straturi succesive de depuneri în urma acțiunilor antropogene, ele prezentându-se după cum urmează: primul strat era un sol negru-cenușiu (30 cm), următorul strat (10 cm) moloz, după care urma (20 cm) lut amestecat, iar lateral pe laturile scurte au fost descoperite două șanțuri și țevi de metal. În partea sudică avem semnalate două țevi de dimensiuni mici iar spre latura opusă – spre nord – o țevă de dimensiuni mai mari. Toate aceste straturi au fost bulversate pe alocuri de rădăcinile celor doi copaci din preajmă, care cad fix pe colțurile sondajului alăturat. În limitele acestui sondaj, la adâncimea de cca 45 cm, au fost descoperite și câteva cărămizi cu goluri din perioada recentă, ce suprapuneau țevile de metal de dimensiuni mai mici, care erau izolate de un strat de vată minerală de sticlă. Toate aceste resturi din sondaj, reieșind din informațiile cunoscute la moment, le putem atribui lucrărilor de

Fig. 13. Sondajul II. Detalii din umplutura gropii

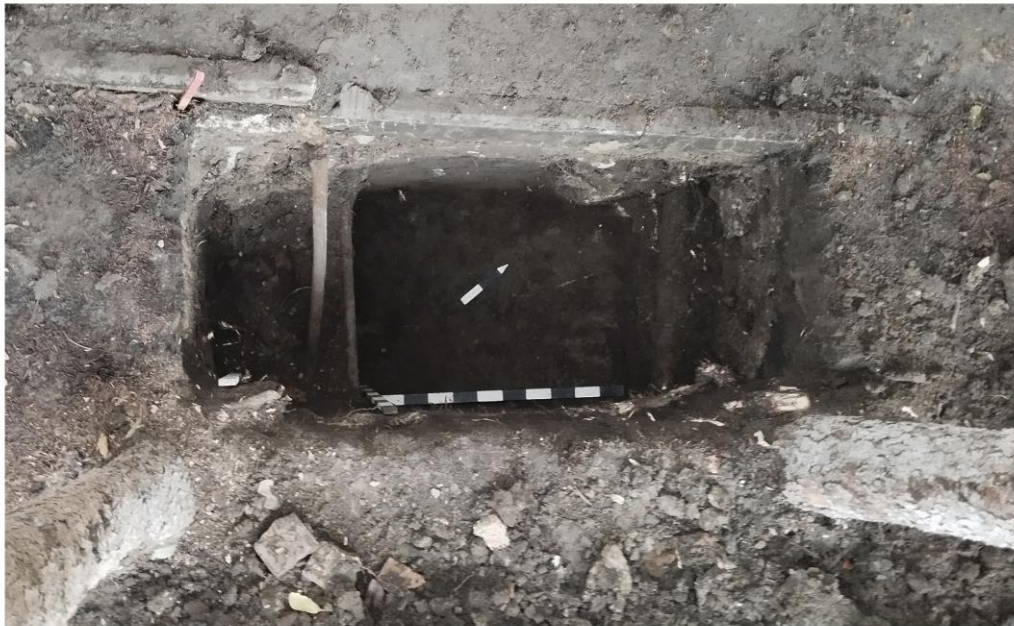
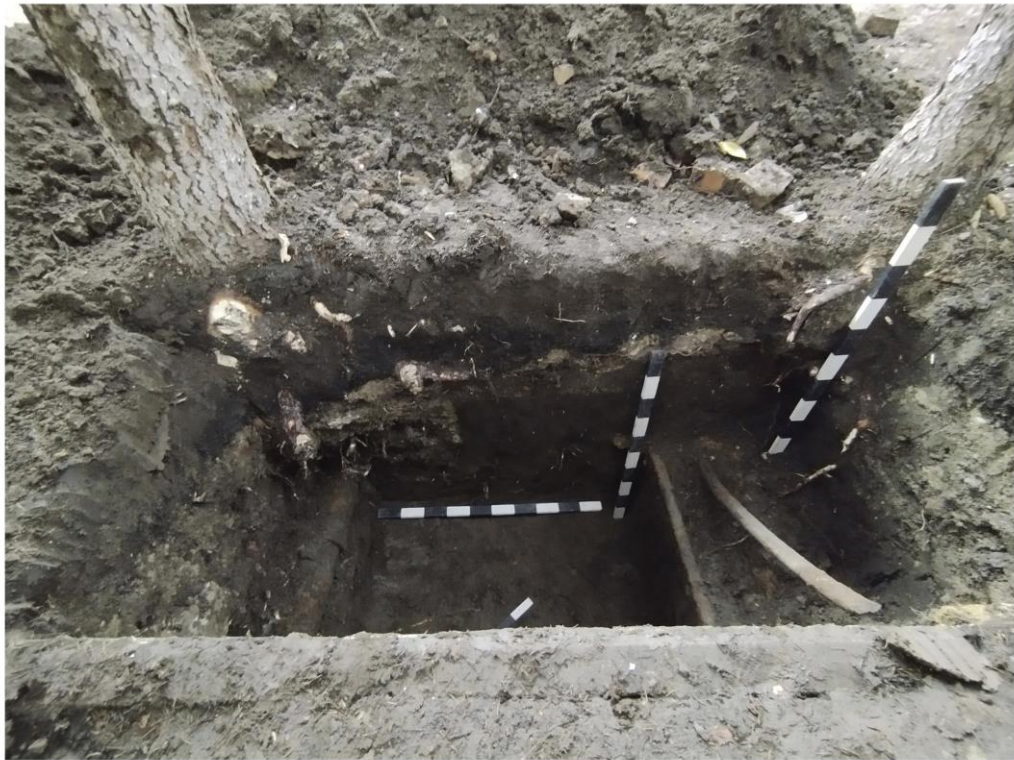
După cum se știe, în perioada reconstrucției clădirii cu destinație de cantină (blocul D) au fost realizate lucrări de trasare și poziționare a rețelelor inginerești (apă, canalizare, încălzire, ventilare, electrificare) și sistematizare pe verticală a terenului aferent, inclusiv de delimitare a teritoriului, construcția îngrădirilor și pavării teritoriului. Totodată, au fost efectuate un șir de intervenții la construcțiile existente precum spargeri de goluri, reconstrucția acoperișurilor și amenajării a finisării exterioare¹¹. Toate aceste lucrări au modificat structura inițială a solului ducând la modificări complexe asupra curților și a fundamentului monumentului.

Fig. 14. Sondajul II. Descoperirea țevilor de metal

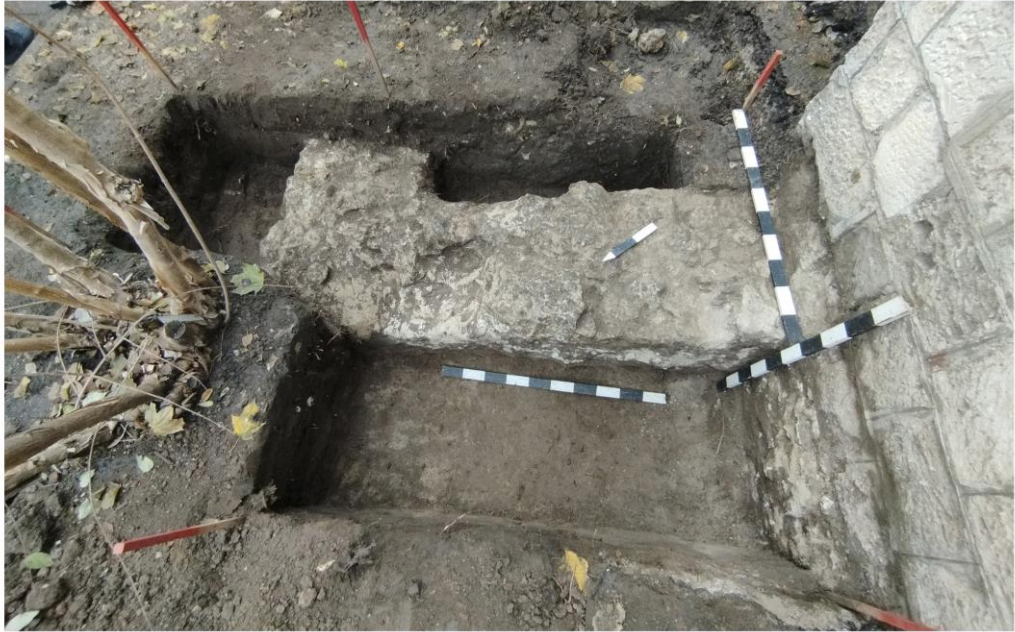
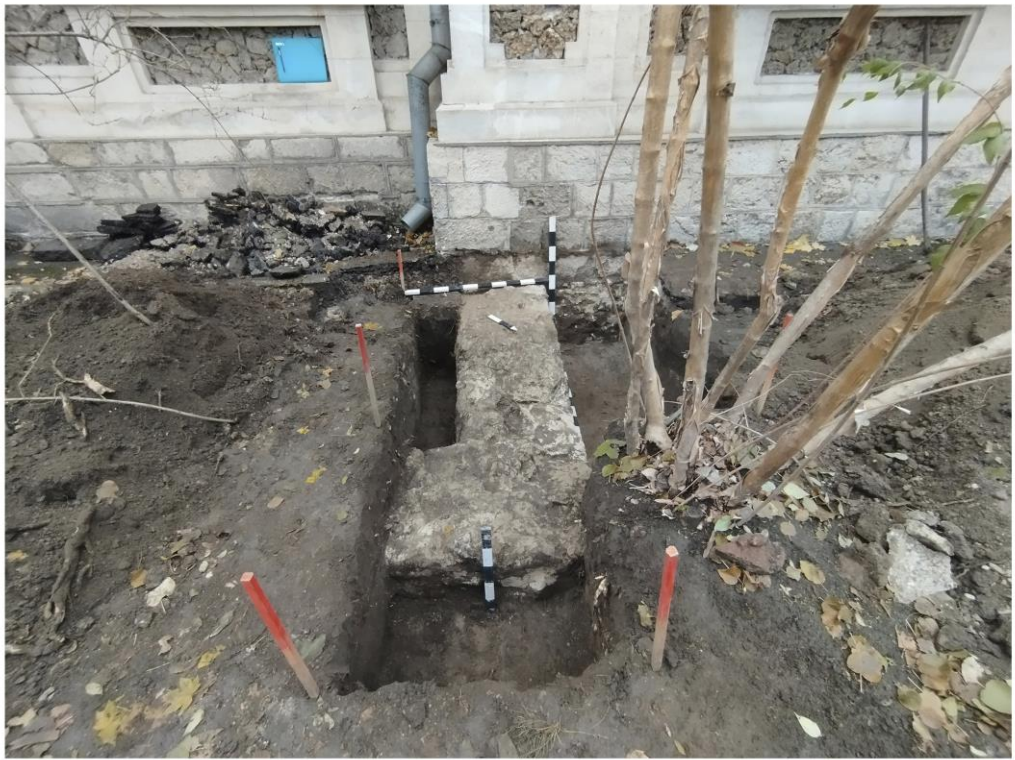
Sondajul 3 a fost deschis lângă peretele nordic al clădirii din corpul A, fațada căreia este paralelă cu strada Alexei Mateevici. În cuprinsul sondajului a fost identificată o fundație din piatră, care se extinde dinspre peretele exterior nordic al clădirii, pe o lungime de 2 m, cotește sub unghi drept spre sud-est și se conectează la rezalitul colțului sud-estic al fațadei principale a edificiului. Această fundație, construită din piatră brută și care nu pare să aibă o legătură directă cu temelia blocului A, prezintă dimensiuni mai reduse în comparație cu cea a fațadei principale, având o lățime de aproximativ 62 cm și o grosime de aproximativ 50-54 cm, urmată dedesubt de un strat de sol cenușiu închis cu o grosime de aproximativ 60 cm. În vederea evaluării în profunzime a temeliei blocului existent, s-a efectuat săparea lângă peretele orientat cu axa nord-vest – sud-est până la atingerea solului steril, compus în principal din lut nisipos. Astfel, la adâncimea de 114 cm temelia edificiului A, care era compusă din piatră și întărită cu liant din nisip și lut, se termină, după care continuă lutul nisipos steril din punct de vedere arheologic.

S-a observat că nisipul folosit drept mortar pentru ambele temelii, atât cea a peretelui nordic exterior al edificiului A, cât și cea recent descoperită de noi, prezintă nuanțe diferite de galben. Mai precis, temelia edificiului A, care este mai solidă și se adâncește în sol mai mult decât temelia identificată în sondaj, avea o culoare mai pronunțată de galben, în timp ce cealaltă temelie prezintă o nuanță de galben-alburiu.

Fig.15. Imagini asupra temeliei din Sondajul III după curățare

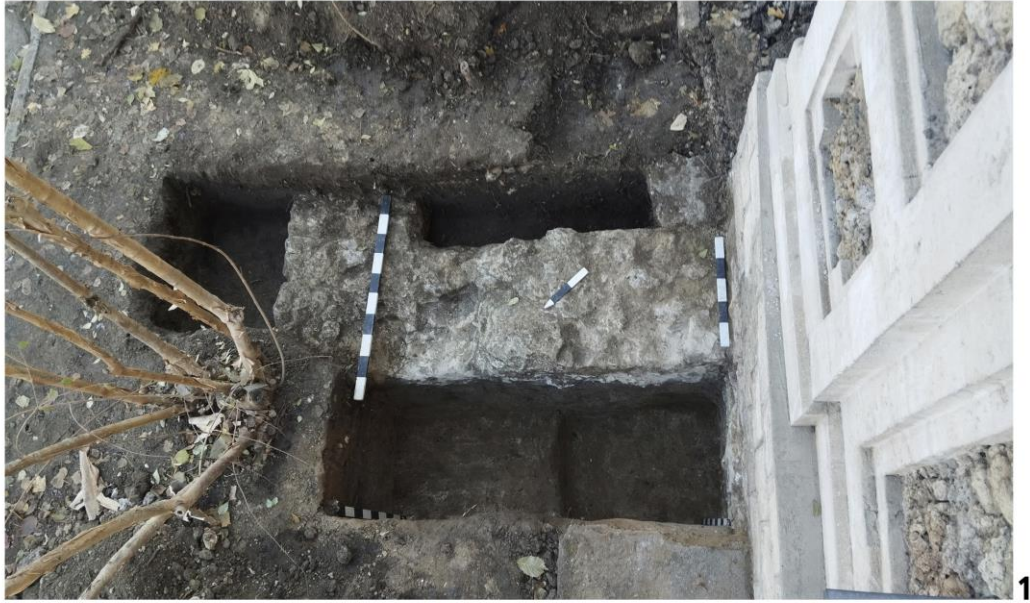
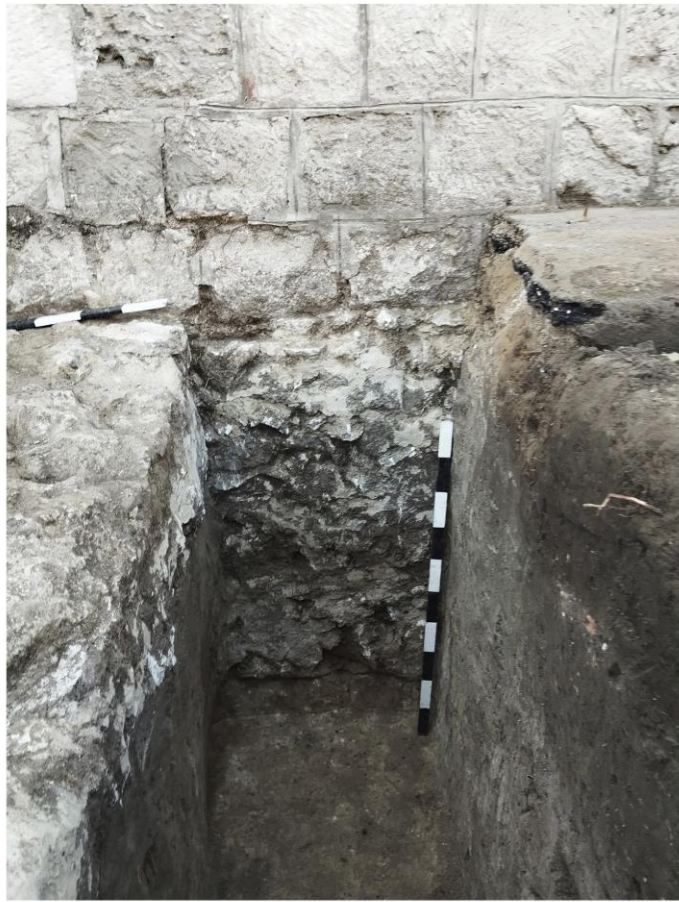
Concluziile în urma acestui sondaj sunt: s-a confirmat existența unei noi fundații în zona peretelui nordic al edificiului, conectându-se la rezalitul colțului sud-estic al fațadei principale. Această fundație, realizată din piatră brută, este distinctă și nu pare să aibă legătură directă cu temelia blocului A, deși s-a observat că este prezentă pe planul din anul 1942.

În ceea ce privește dimensiunile și compoziția fundației nou descoperite, este important de menționat că aceasta prezintă dimensiuni mai reduse decât temelia fațadei principale, având o adâncime de doar 54 cm.

Fig. 16. Sondajul III. Imagine verticală asupra structurii de piatră (1) și asupra temeliei fațadei principale a edificiului A (2)

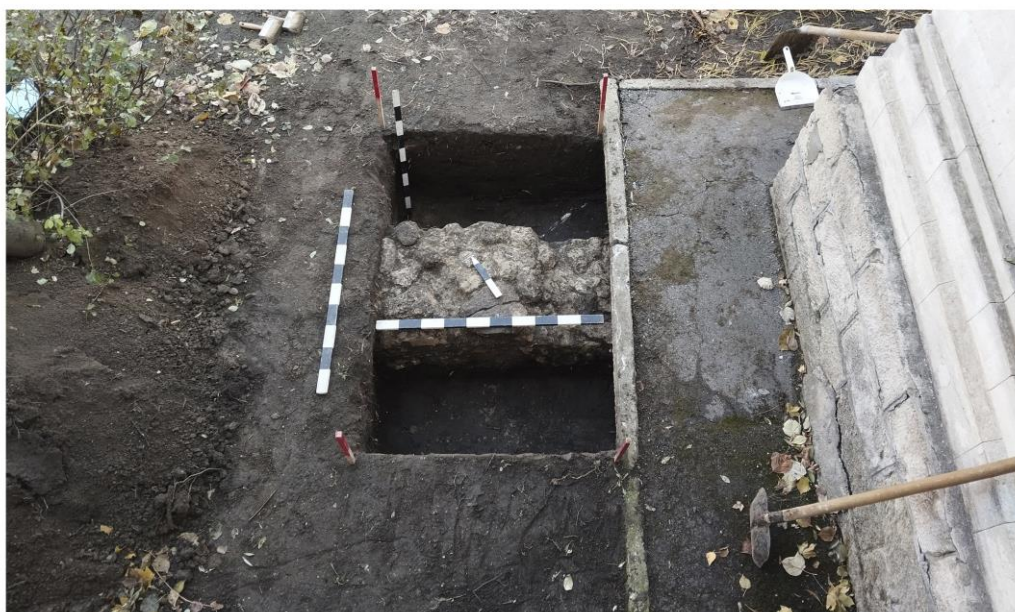
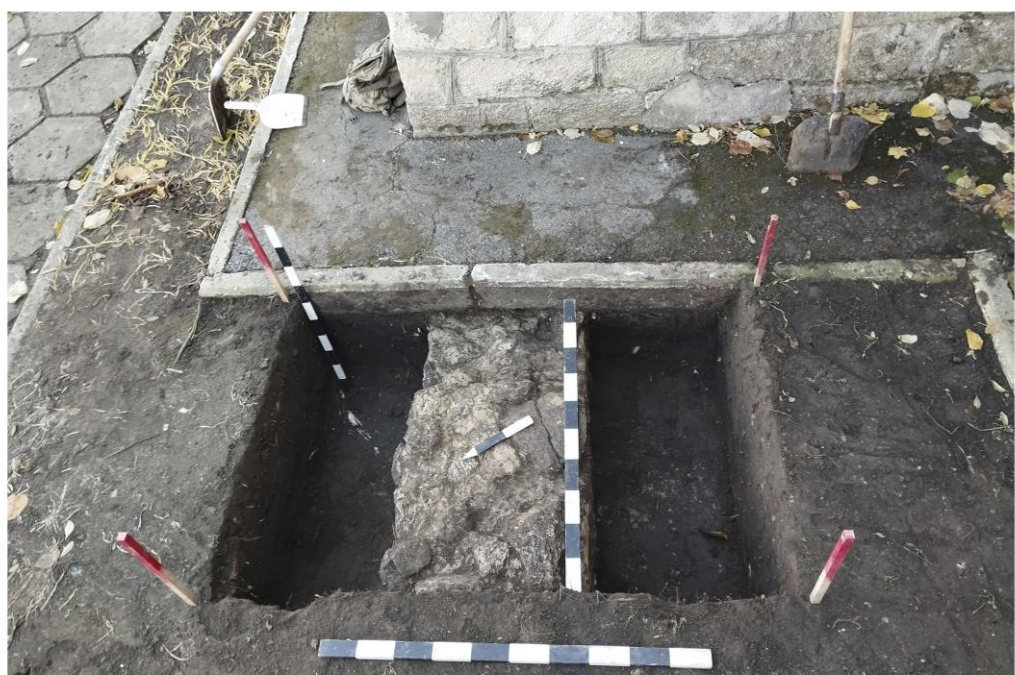
Sondajul 4 (Fig. 17; 18) a fost trasat alăturat peretelui nordic al edificiului A. Obiectivul principal al acestui sondaj a fost să confirme presupunerea referitoare la continuitatea structurii de piatră spre sud-est observată în sondajul 3 și să evidențieze conexiunea acesteia cu rezalitul sud-estic al fațadei principale a edificiului A. Sondajul 4 a fost deschis în proximitatea sondajului 3 și în imediata vecinătate a laturii nord-vestice a rezalitului, cu latura lungă orientată aproximativ S-N, alăturat bordurii trotuarului, pe o suprafață de 1 x 1,60 m. La adâncimea de cca 15 cm de la nivelul actual de călcare a solului a fost identificată în zona centrală a sondajului fundația menționată supra cu orientarea NV-SE, formată din piatră brută de calcar întărită cu mortar din nisip și var, înconjurată de o parte și de alta de un sol negru, ultimul strat sub pietre prezentând o nuanță cenușie. Adâncimea temeliei era de aproximativ 48 cm, în timp ce stratul de sol negru lateral pietrelor măsoară 50 cm. Astfel, Sondajul 4 a adus contur asupra detaliilor structurii identificate, consolidând informațiile și oferind o perspectivă mai clară asupra fundației acestei părți a edificiului A, care astăzi nu mai există. Aceste rezultate vor servi ca bază pentru continuarea cercetărilor și planificarea intervențiilor viitoare în cadrul proiectului de restaurare.

Fig.17. Sondajul IV. Surprinderea temeliei în continuarea celei din Sondajul III

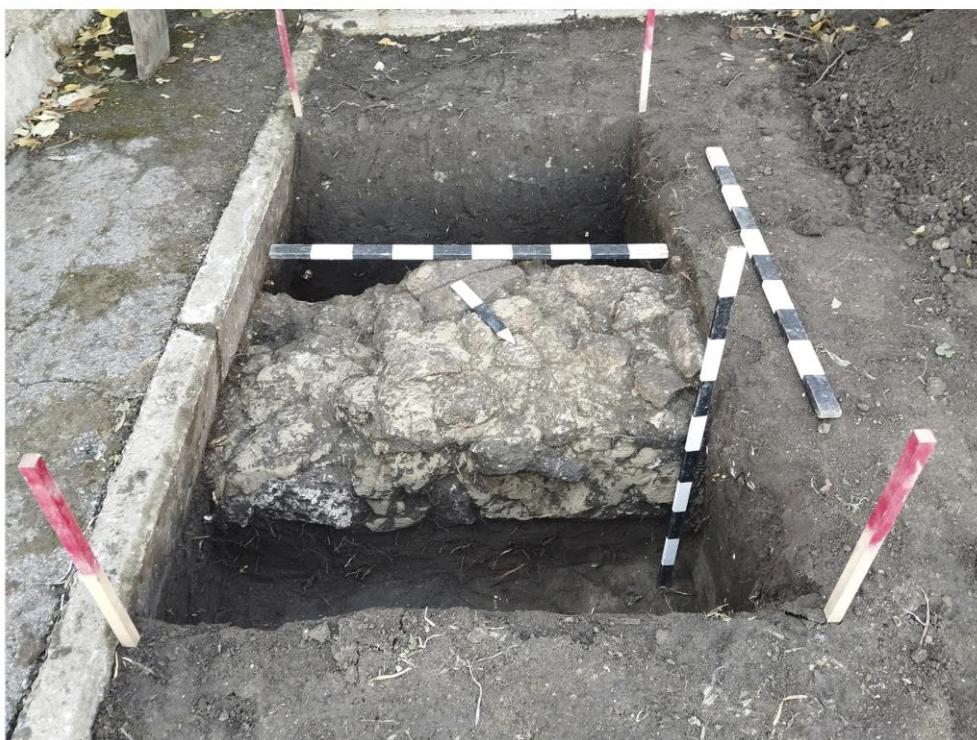
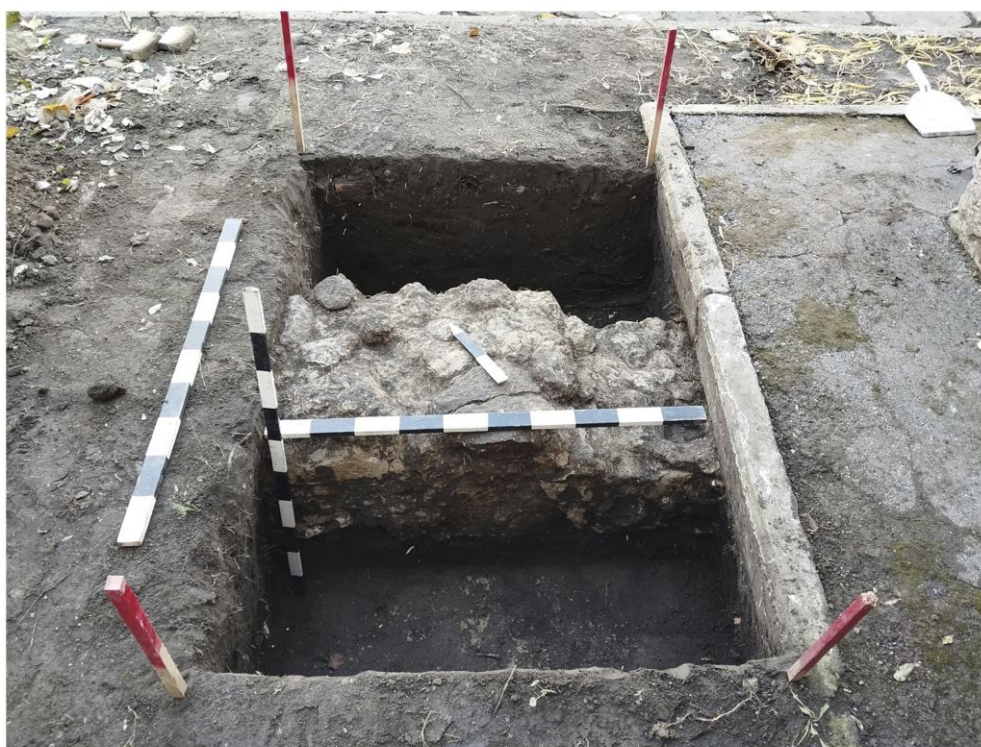
Fig. 18. Imagini cu detaliile de grosime a temelei din Sondajul IV

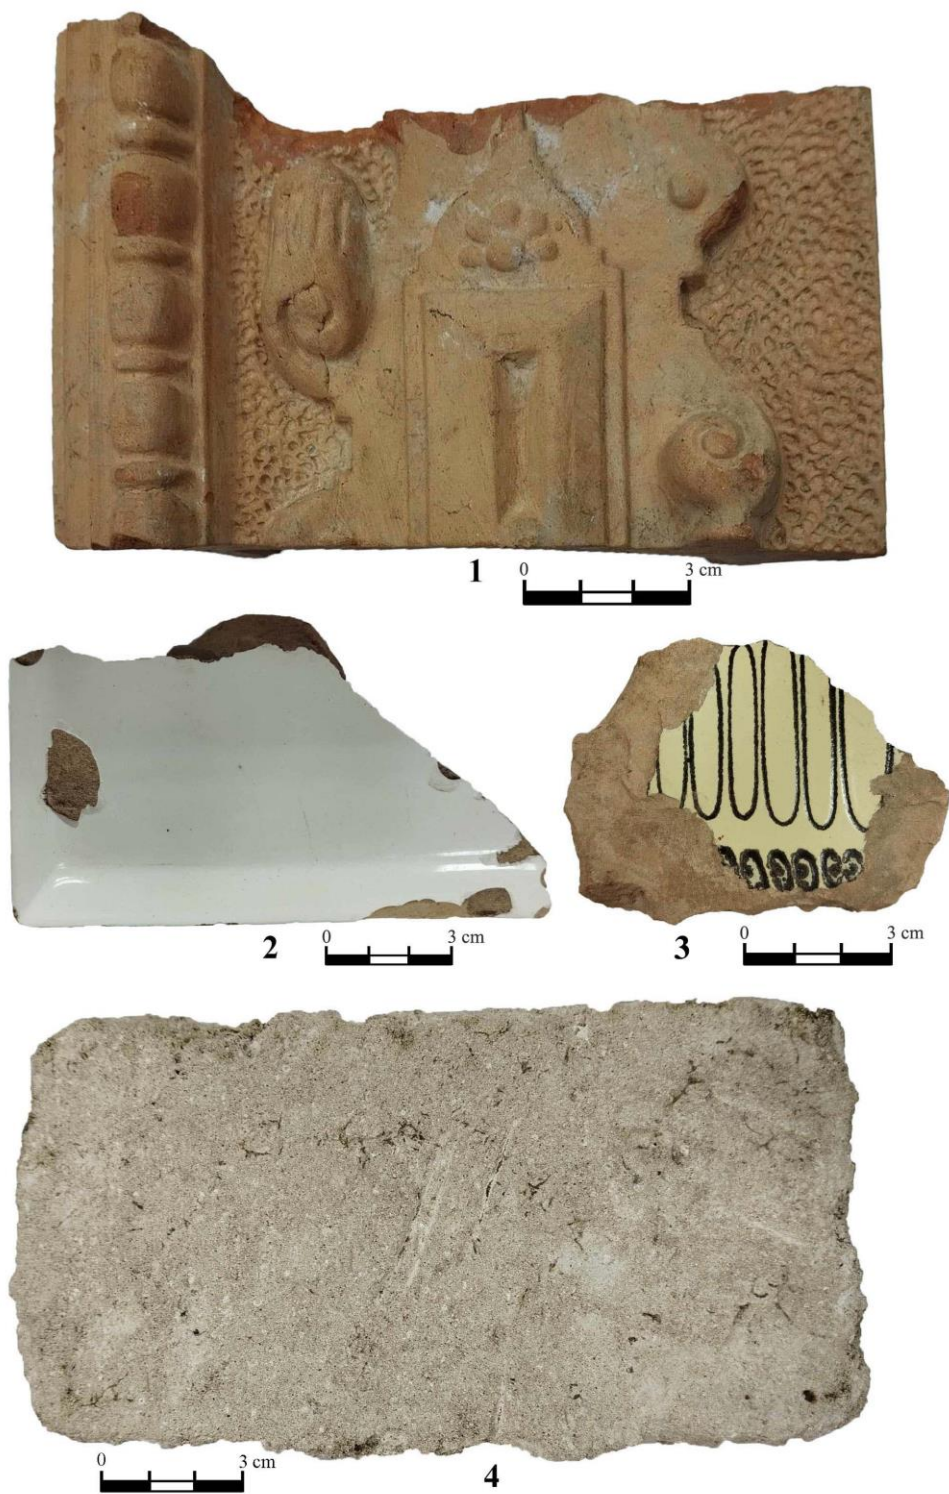
Un alt obiect interesant descoperit este o cahă pentru sobă de culoare roșie și acoperit cu un strat de slip întins peste ea, de culoare roșie-gălbuie (**Fig. 19, 1**). Exteriorul acesteia prezenta un decor în relief pe partea exterioară, alcătuit din mai multe elemente greu descifrabile pentru ochiul simplu, dar pe alocuri foarte intrigant. Se poate adăuga faptul că majoritatea cahlelor, inclusiv acelea care sunt cu smalț de culoare albă (**Fig. 19, 2**), nu au un strat de depuneri reziduale, așa cum sunt lăsate de focul intens, de obicei. Acest fapt ne duce cu gândul că astfel de elemente descoperite au fost rămase ca urmare a unei intervenții ulterioare care s-a soldat cu reparația cândva prin interiorul edificiului, iar mai apoi resturile neutilizate să fi fost aruncate în groapa de var, care deja nu își mai avea rostul pentru care a fost săpată inițial, dar reprezenta o groapă de gunoi.

Fig. 19. Obiecte descoperite în sondajul I. (1-2) fragmente de cahle, (3) teracotă, (4) cărămidă din piatră de calcar
