MINISTERUL CULTURII AL REPUBLICII MOLDOVA
AGENȚIA NAȚIONALĂ ARHEOLOGICĂ

RAPORT TEHNICO-ȘTIINȚIFIC
privind cercetările arheologice preventive în perimetrul sitului arheologic Nucleul Istoric al
orașului Chișinău, str. Alexei Mateevici nr. 79

CHIȘINĂU – 2023

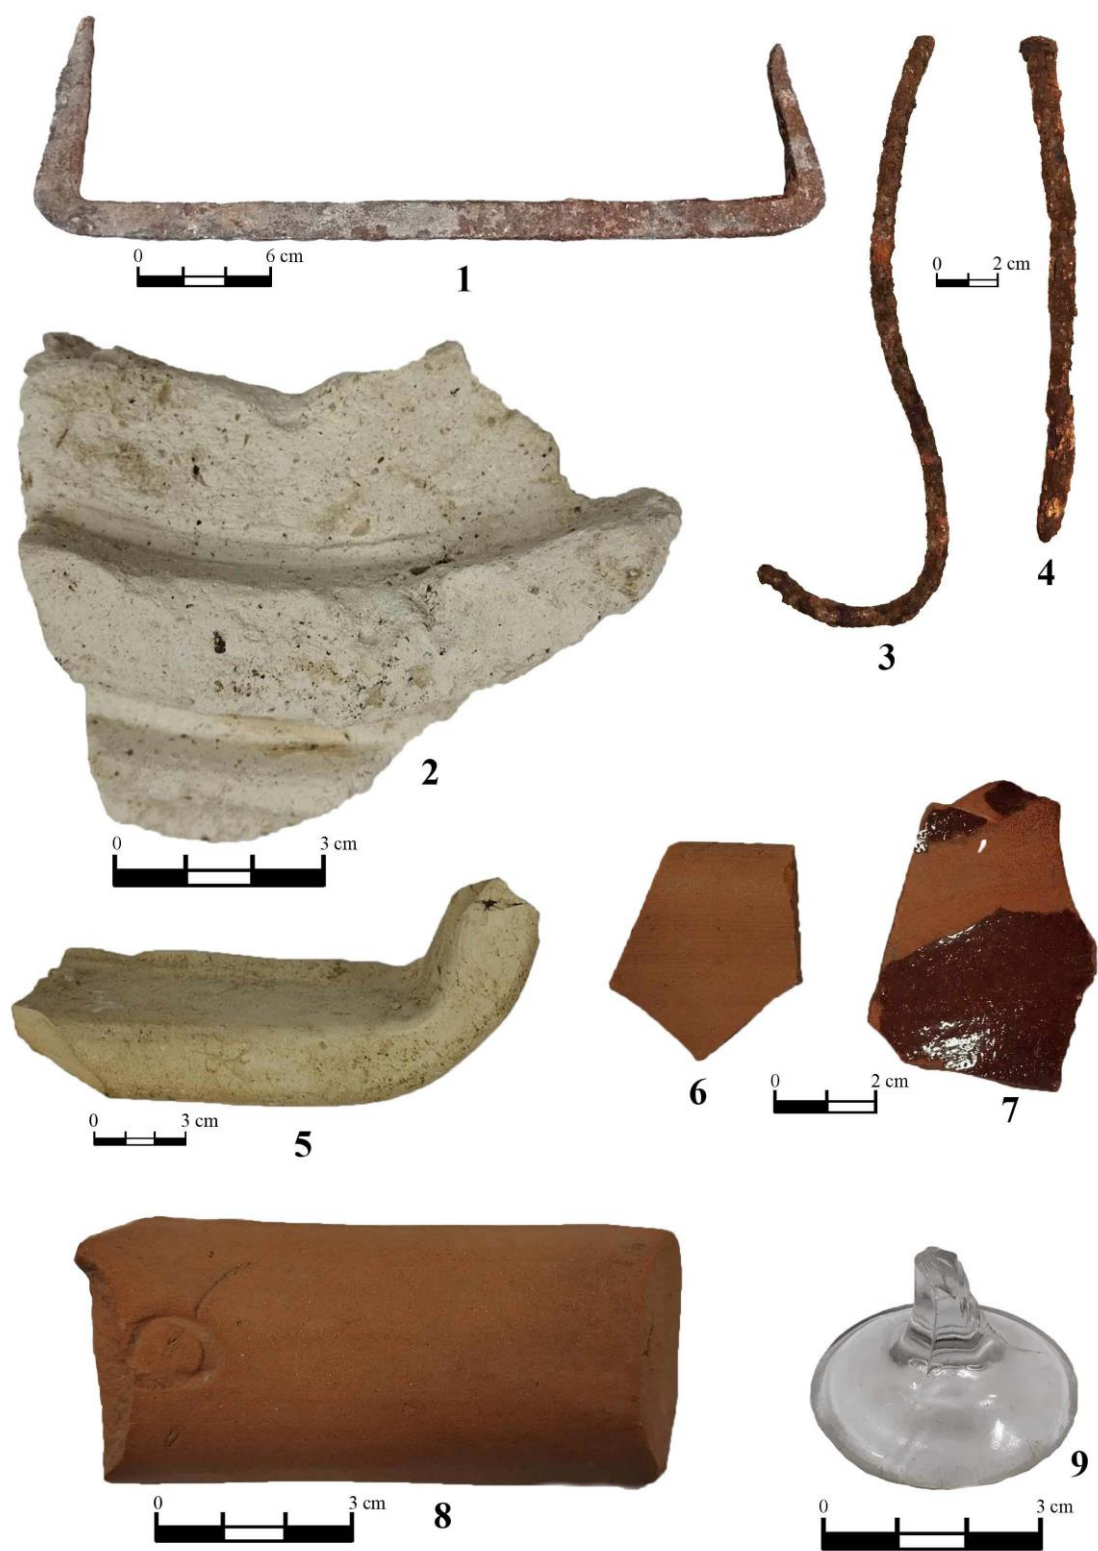
În urma cercetărilor, în perimetrul acestui sondaj s-au descoperit 2 cuie de fier mai recente și un element decorativ de lut ars de la edificiu de culoare cărămizie (**Fig. 20, 8**), ce avea dimensiunile de 8,8 cm x 3,9 cm. Acesta avea forma plan-convexă, iar pe partea exterioară se poate observa un început de decor sau inscripție, realizat prin incizare, posibil litera (C).

Fig. 20. Obiecte descoperite în Sondajul I (1-7, 9) și în Sondajul III (8).

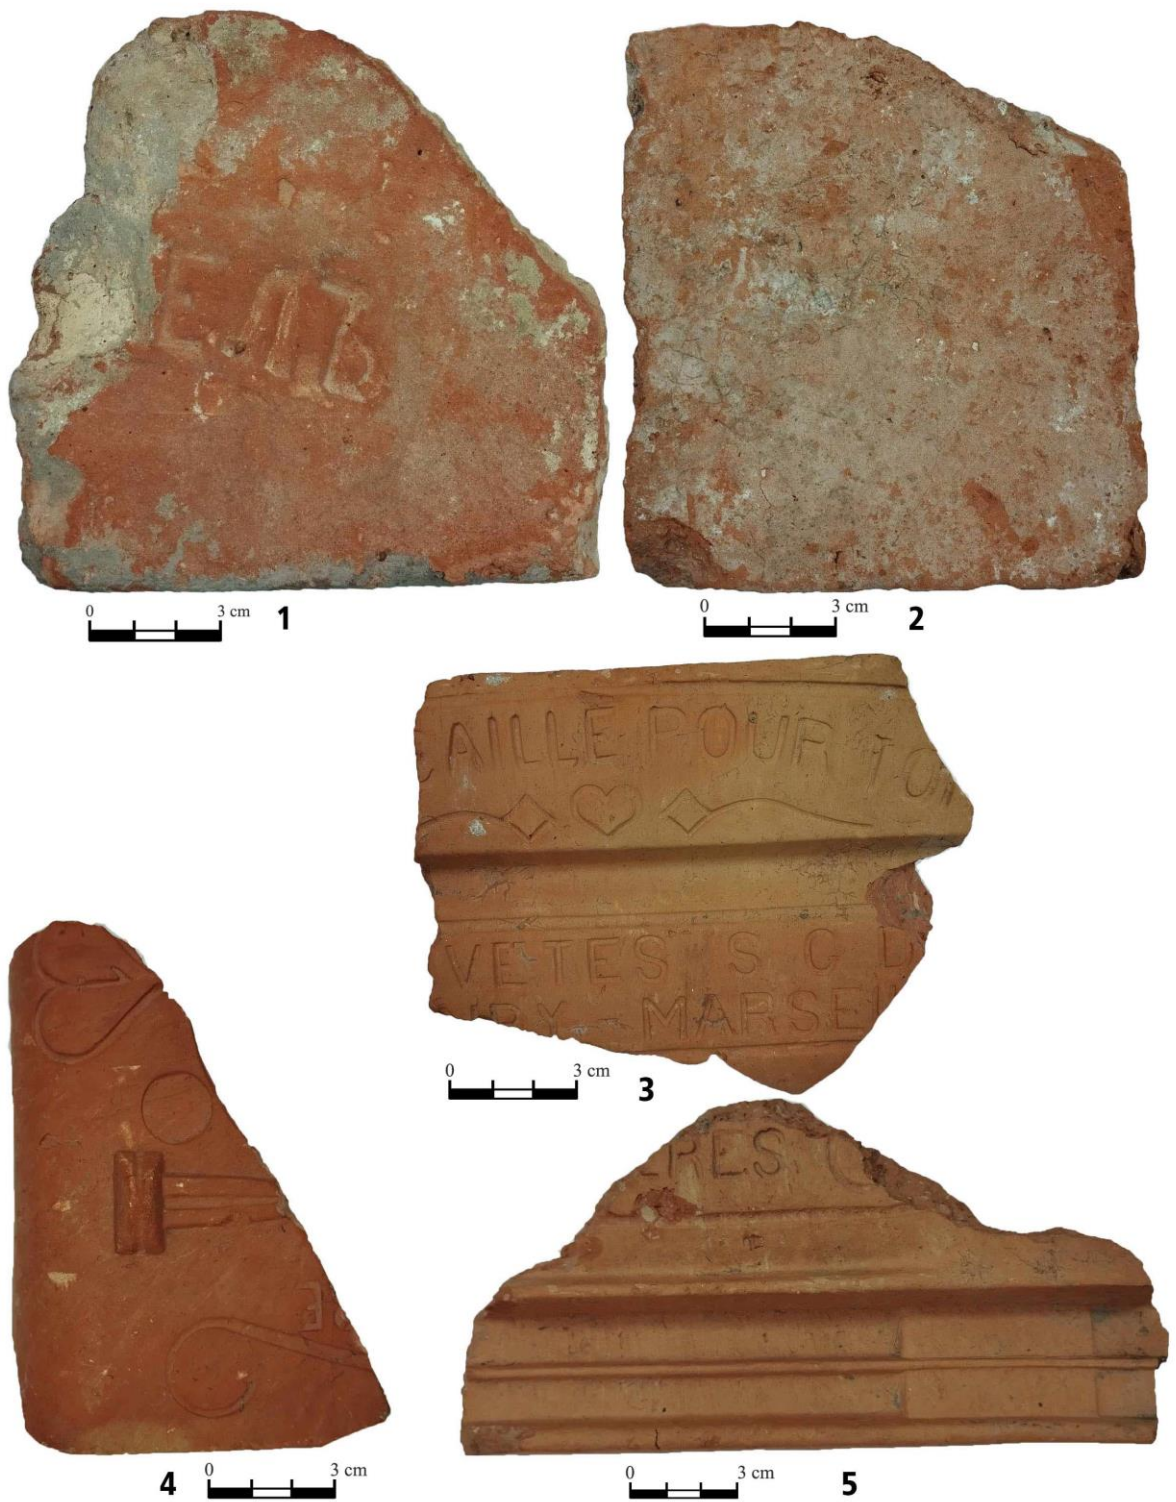
Unele descoperiri, așa cum sunt țiglele (**Fig. 21, 3-5**), s-au putut determina tipul și perioada de producere, datorită unor elemente care s-au păstrat pe ele, precum inscripțiile și decorul. Pe baza unor analogii, s-a intuit că se poate citi după cum urmează:

Aceste materiale de construcție erau produse din categoria țiglelor *de Marseille*, prin

urmare puteau fi produse în fabricile locale sau erau importate¹⁰.

Fig. 21. Fragmente de cărămizi (1-2) și țigle (3-5)

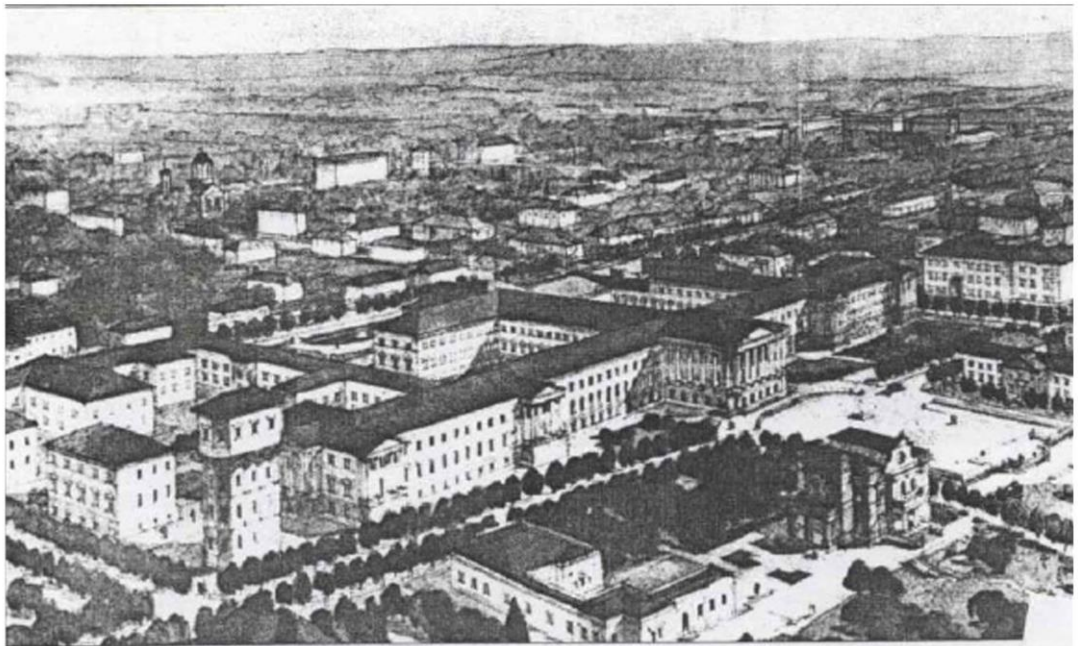
Fig. 22. Cartierul Universității de Stat. Proiectul lui A.V. Șciusev, așa și nu a fost realizat. 1947. (1) Planul cadastral din anul 1942, cu indicarea blocurilor existente (A, B, C), (2). Imagini după proiectul schiță al arhitectului Andrieș M.
