**REPARAȚIA PARȚIALĂ A FAȚADELOR CONSTRUCȚIEI CU NR.  
CADASTRAL 0100419.095 ȘI RECONSTRUIREA SCĂRII DE ACCES PE IMOBILULUI CU NR. CAD  
0100419.095 SITUAT ÎN CHIȘINĂU, STR. MITROPOLIT GAVRIIL BĂNULESCU-BODONI, 26**

**PROIECT DE EXECUȚIE**

OBIECT NR. **05-10.25**

BENEFICIAR: **AUTORITATEA NAȚIONALĂ DE INTEGRITATE**

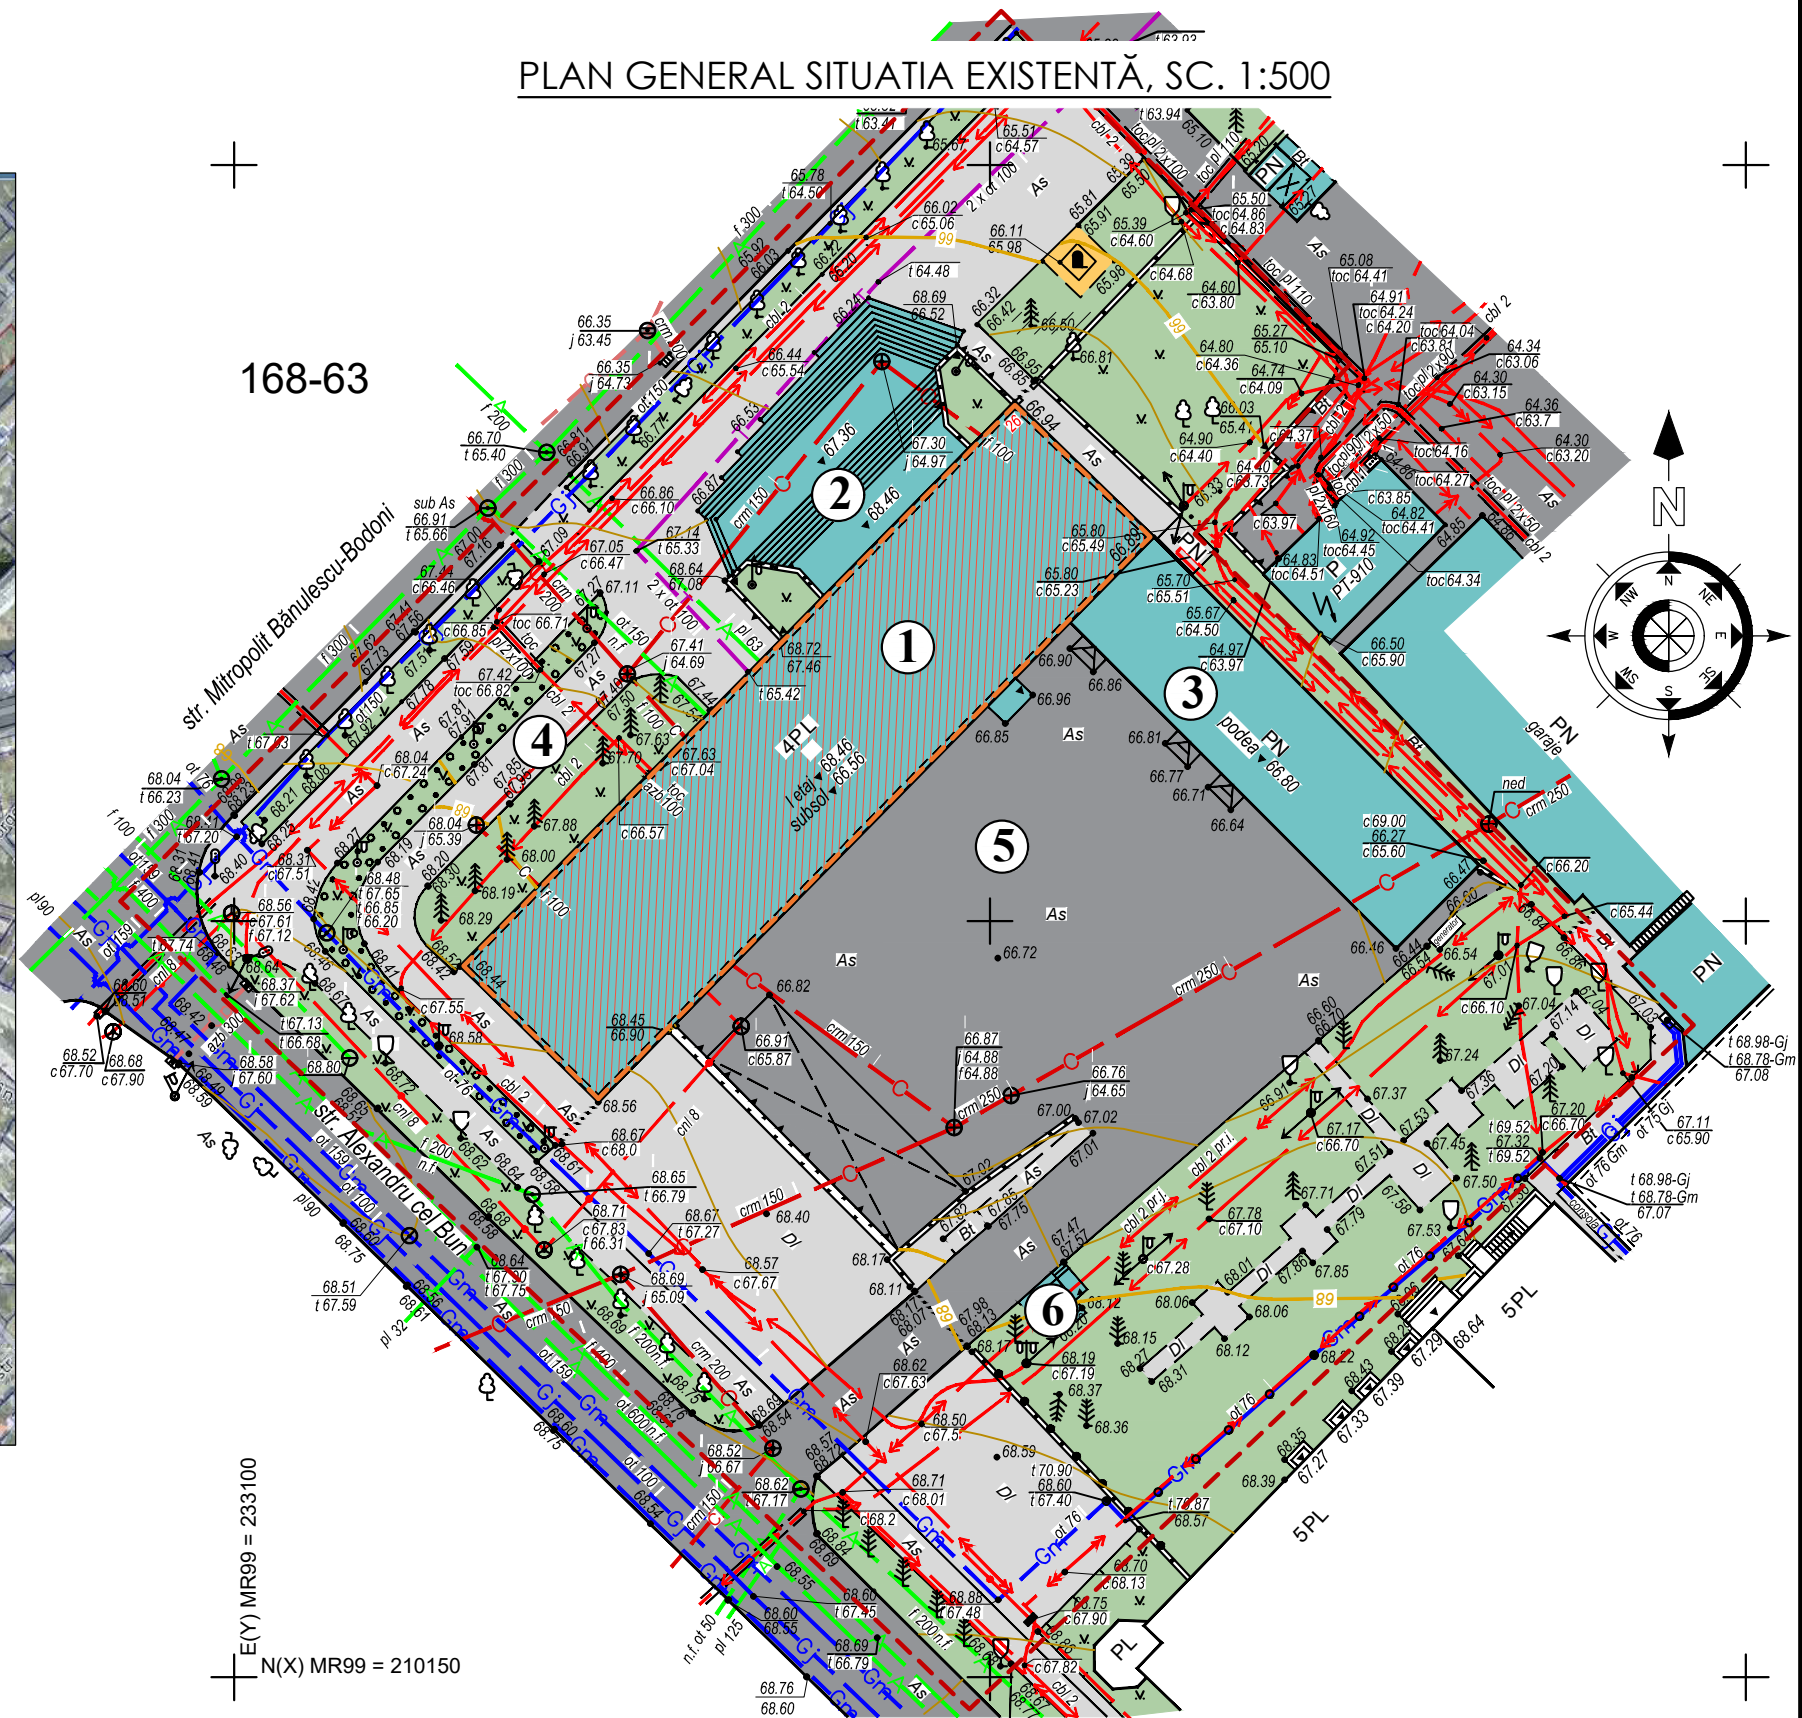
## PLAN GENERAL SITUAȚIA EXISTENTĂ, SC. 1:500

| No | Denumirea | Cant./m <sup>2</sup> | Note | EXPLICATIE SEMNE CONVENTIONALE: | | | Beneficiar : <b>AUTORITATEA NAȚIONALĂ DE INTEGRITATE</b> | | | | | | <b>Obiect Nr. 05-10.25 PG</b> | | | |
| 1 | Cladirea examinată tip S+P+3E „Autoritatea Națională de Integritate „ | 680.0 | Existent (reconstrucție) | | TEREN EXAMINAT | | | | | | | Reparația parțială a fațadelor construcției cu nr. cadastral 0100419.095 și reconstruirea scării de acces pe imobilului cu nr. cad 0100419.095 situat în Chișinău, str. Mitropolit Gavril Bănulescu-Bodoni, 26 | | | | |
| 2 | Scări acces clădire | 235.0 | Existent (reconstrucție) | | CLĂDIRIA EXAMINATĂ | | | | | | | | | | | |
| 3 | Anexă tip P (garaj) | 238.0 | Existent (demolare) | | Acces transport | ASP | | Andrieș M. | | | 10.25 | PLAN GENERAL | | Faza | Plansa | Planse |
| 4 | Accese pietonale | 1300.0 | Existent (demolare) | | Accese pietonale | | | | | | | | | PE | 4 | |
| 5 | Accese transport | 1170.0 | Existent (demolare) | | Zone verzi | Arhitect | | Goncearuc D. | | | 10.25 | Schema încadrare în teritoriu<br>Plan general situatia existentă | | S.R.L.<br>„ANDRIEȘ ARHSTUDIO,, | | |

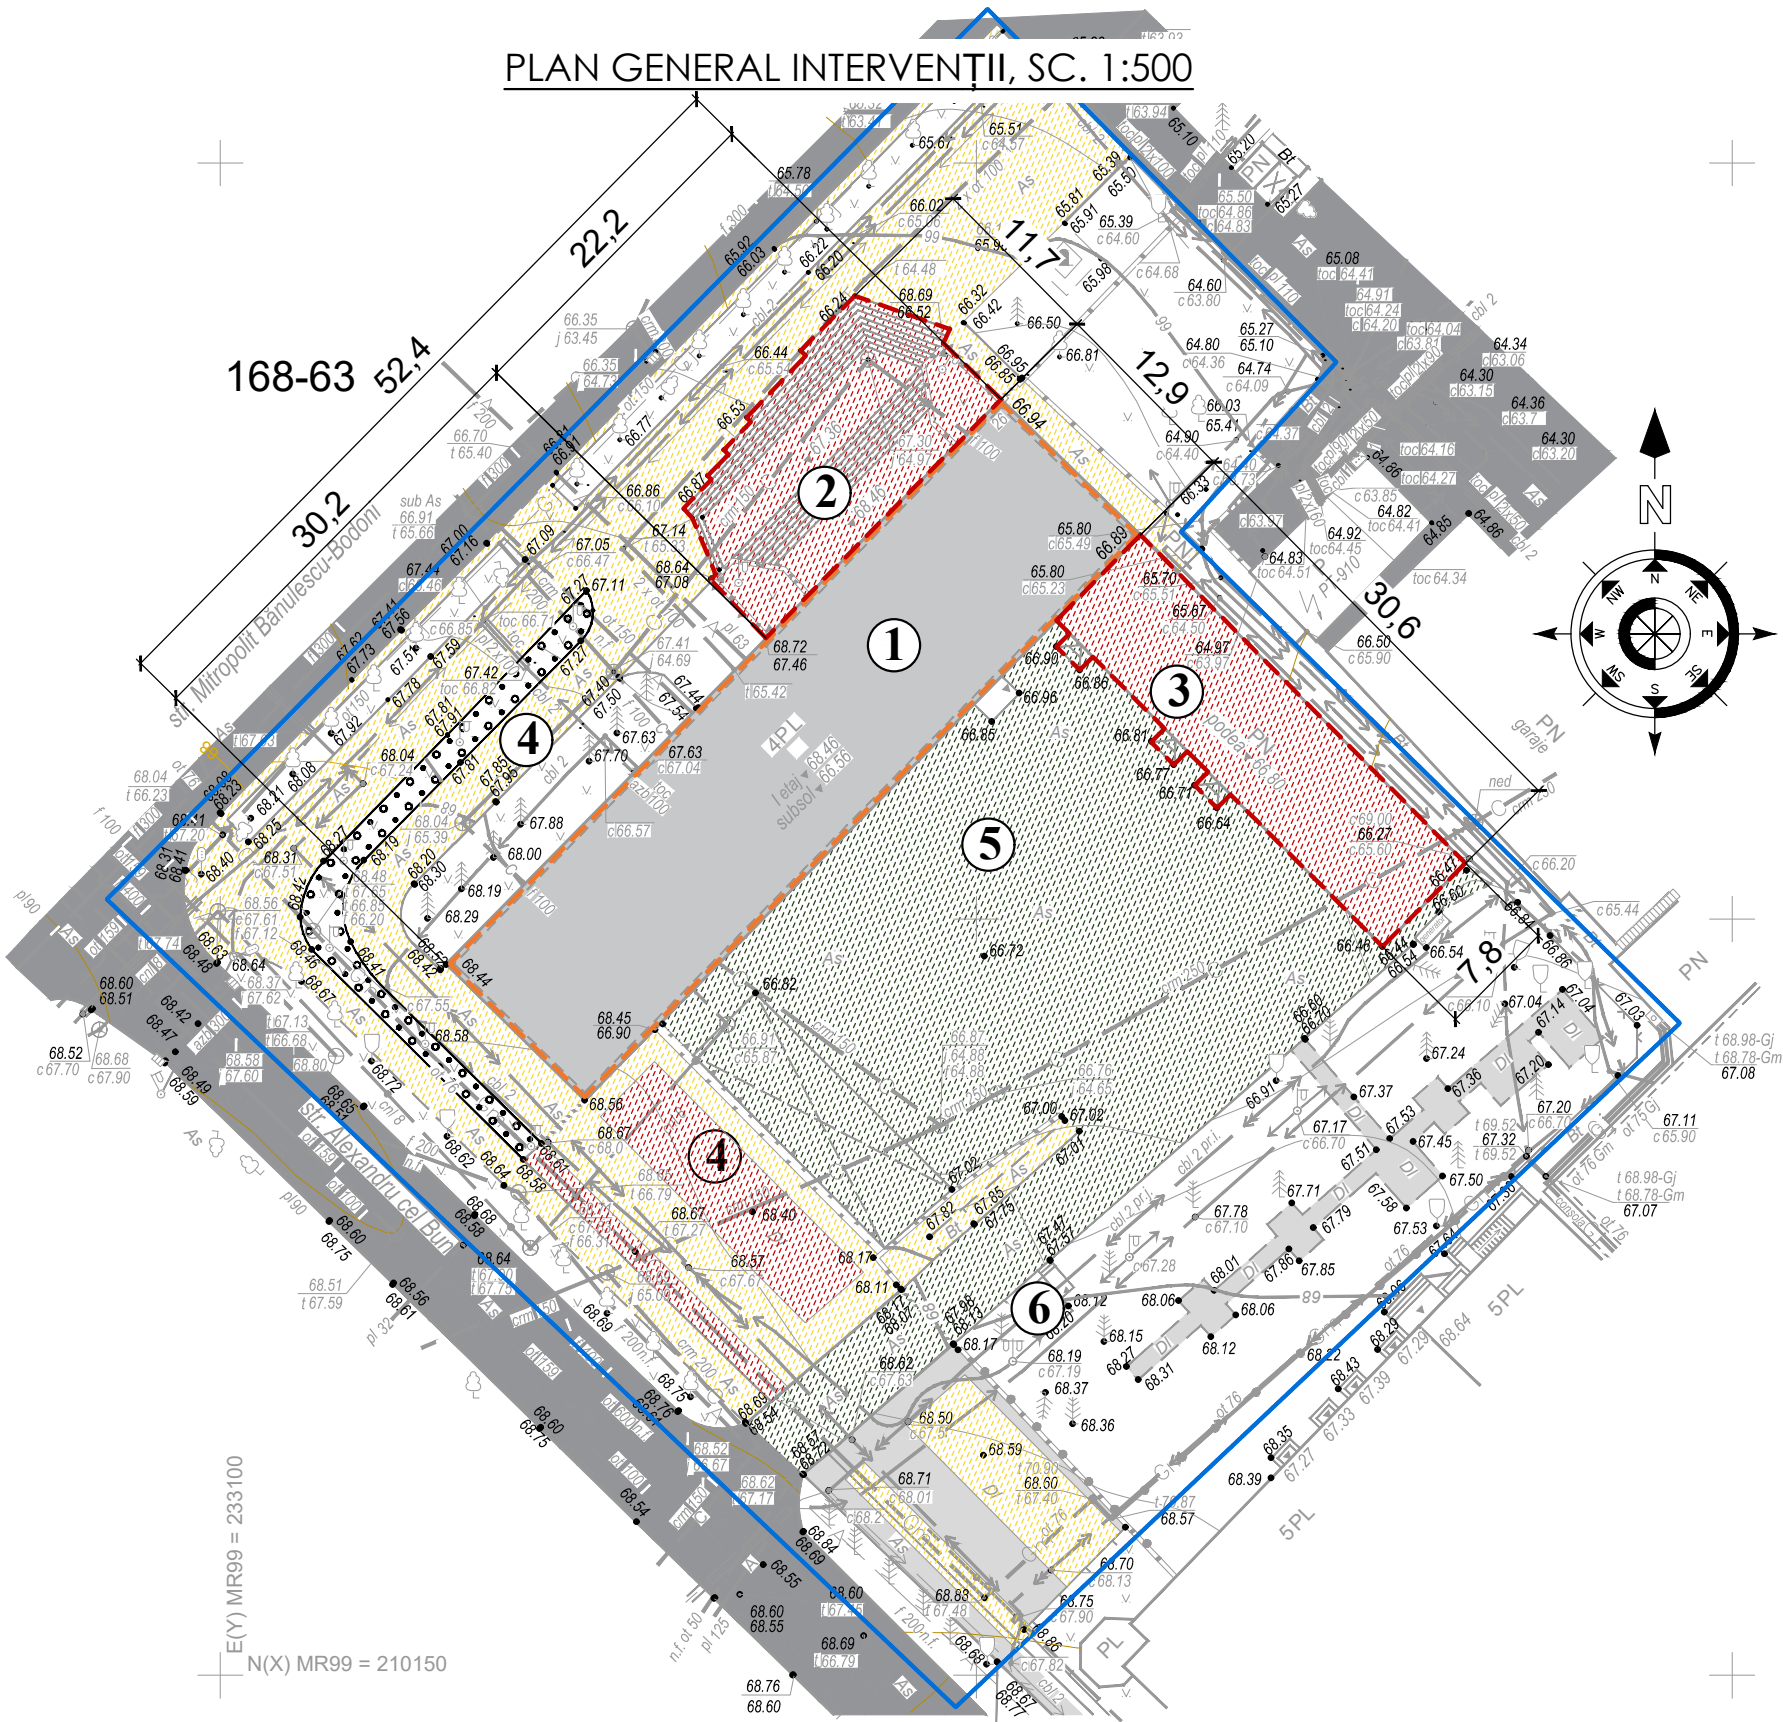
PLAN GENERAL INTERVENȚII, SC. 1:500

VOLUME DEMOLARI:

Demontarea scării existente:  
Demontare Trepte din granit - 310 m. liniari.  
Demolare pereti de sprijin scară din beton - h = 3160 , grosime 400, lungime - 28 m.l.  
Demontare pavaj granit de pe treapta de repaus - 100 m<sup>2</sup>  
Demolare fundatii - 250m<sup>3</sup>  
Demontare teava de canalizare de sub scara - d=100 l= 10 m.  
Demontare capac groapa canalizare  
Demontare inel din beton din groapa de canalizare  
Demontare pavaj in jurul scarii de pe zona de lucru - 170 m<sup>2</sup>  
Demontare placi de granit de pe fatada si soclu - 160 m<sup>2</sup>  
Evacuare tot volumul de deseuri de constructie

Demontare Anexa - (constructive garaj din curte)  
Dimensiuni clădire - 31 x 8 metri  
Demontare tavan - placi prefabricate cu goluri din beton - 248 m<sup>2</sup>  
Demontare usi din metal de garaj - 3 bucati  
Demontare usi PVC sau Aluminiiu - 5 buc  
Demontare ferestre - 3 buc  
Demolare pereti din cotilet si beton - 170 m<sup>3</sup>  
Demolare fundatii si podea de beton - 72 m<sup>3</sup>  
Evacuare tot volumul de deseuri de constructive

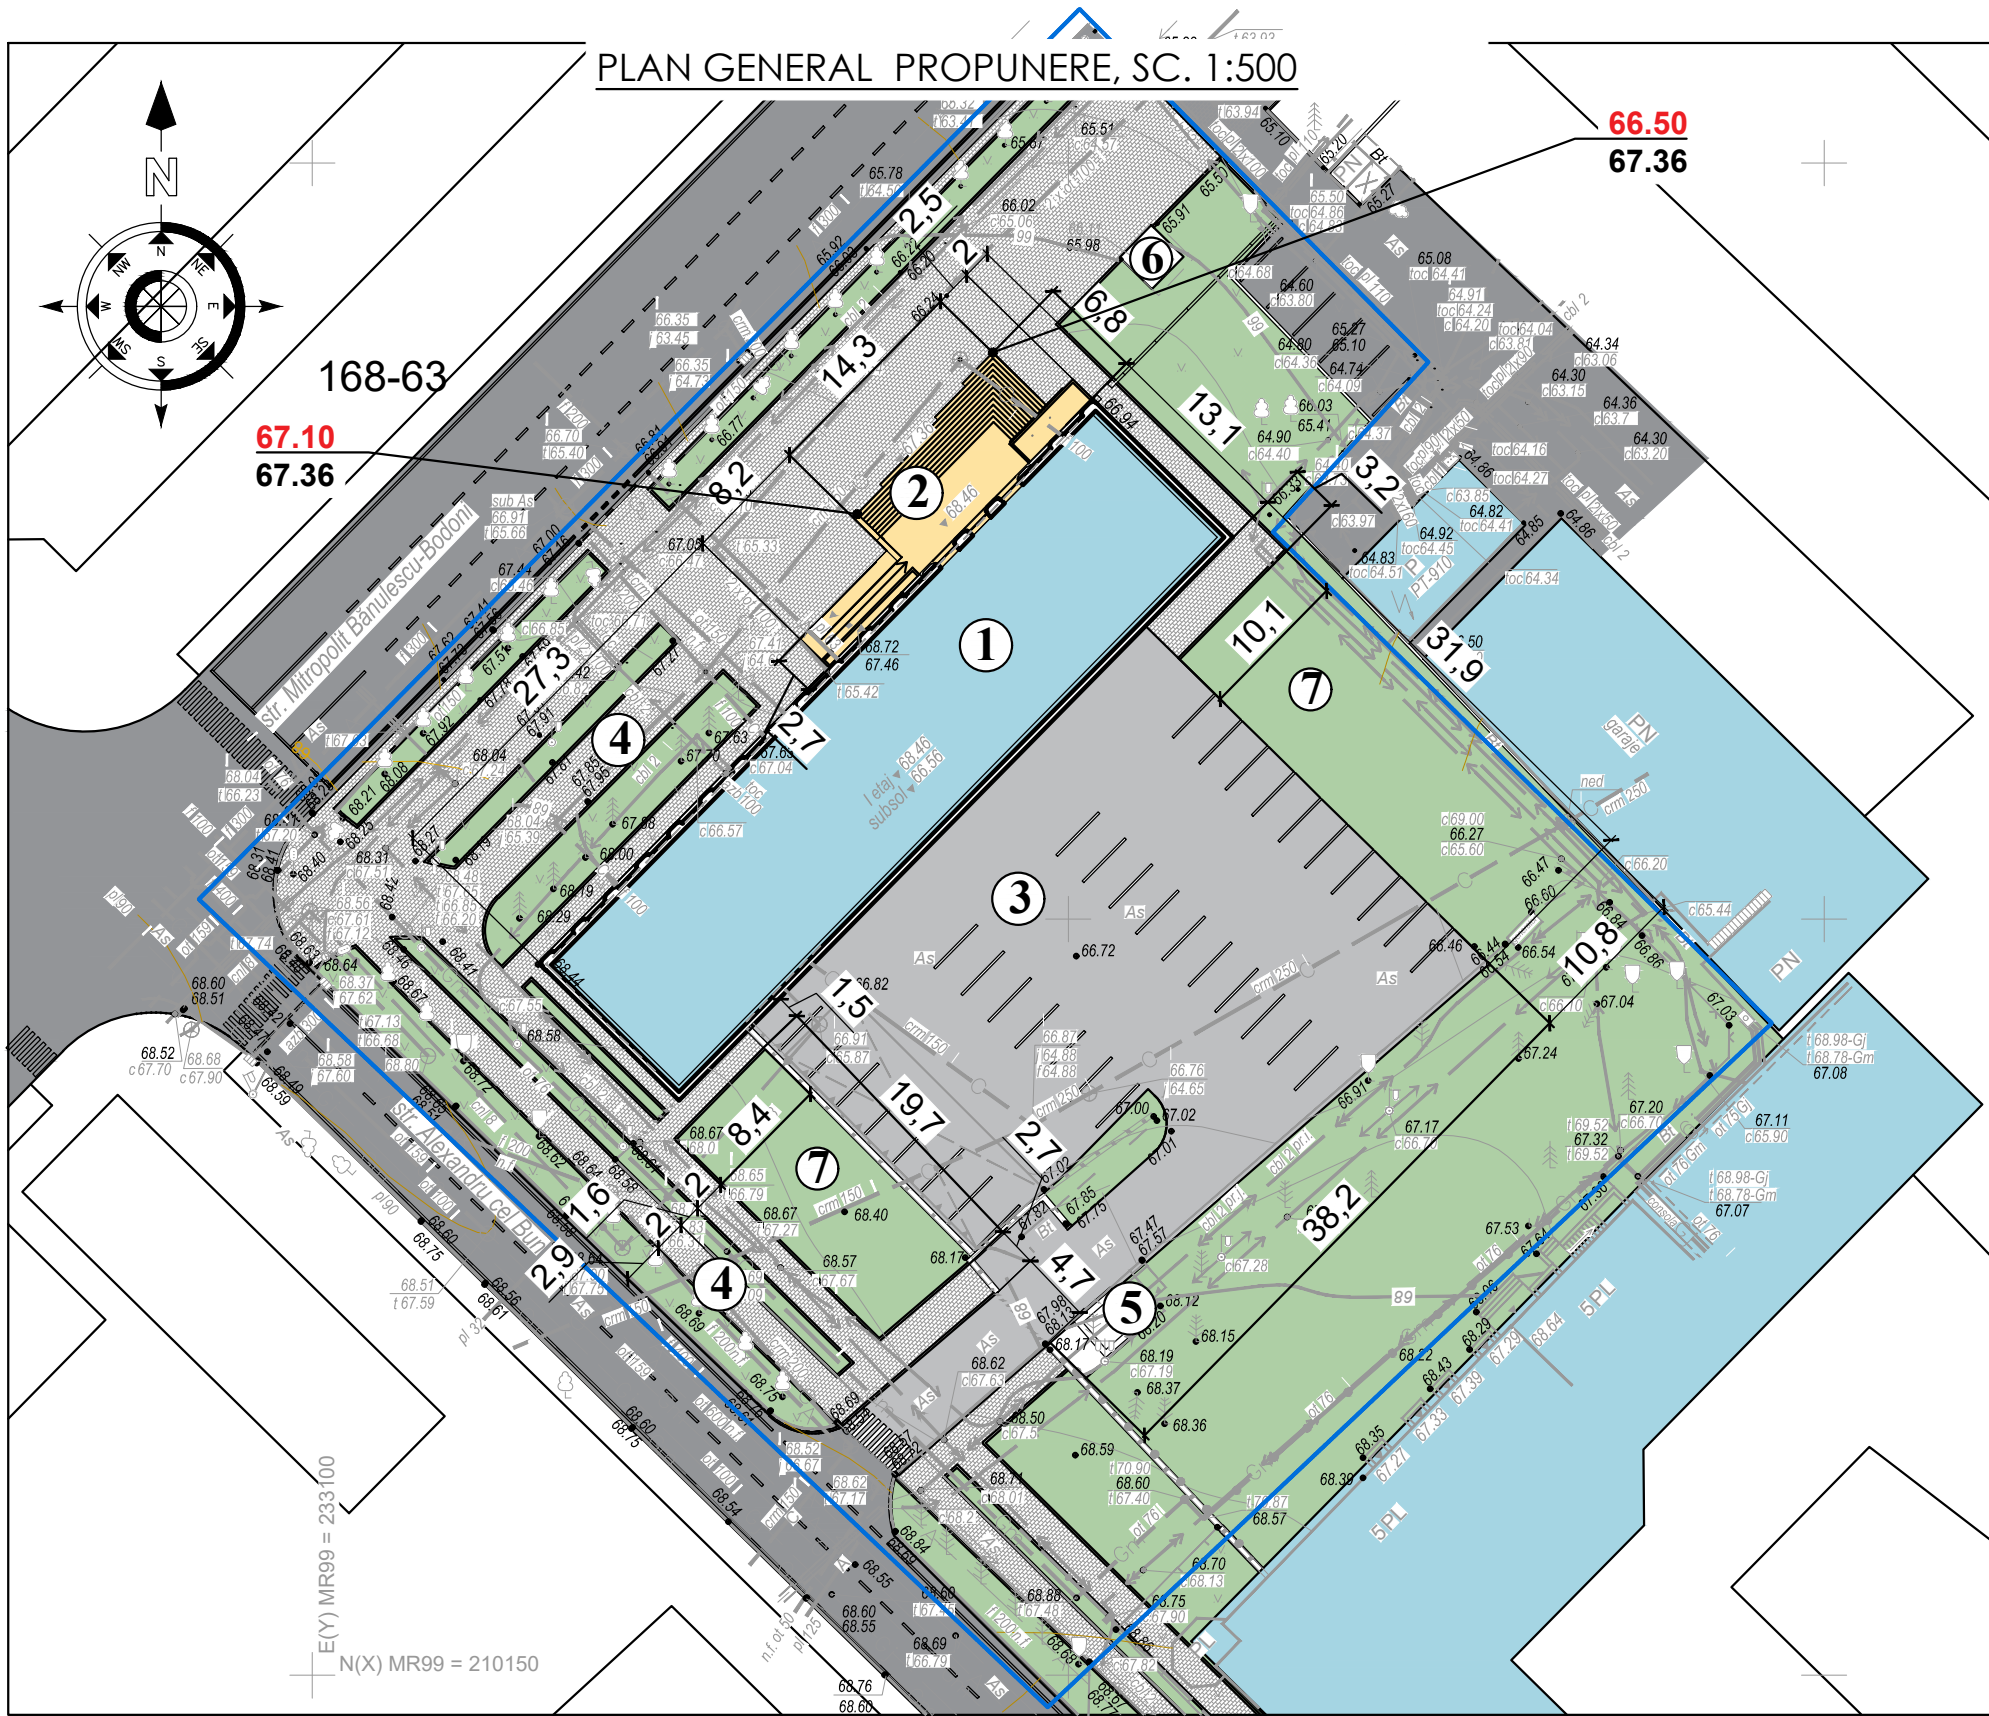
| Plan general PROPUNERE Sc. 1:500 | | S.R.L. „ANDRIEȘ ARHSTUDIO,, | |

VOLUME LUCRARI NOI:

- Lucrari scara  
Restaurare trepte de granit (slefuire, curatare, astupare fisuri cu silicon special si tartare )  
Dimensiuni trapta - 170 x 450 mm - 200 m. liniari.  
Instalare trepte de granit pe clei special - 200 m. liniari.  
Placare treapta de repaus scara si rampa pentru peroane cu dezabilitati cu placi de granit - 55 m²  
Aplicare benzi antiderapante - 250 m.liniari  
Placare pereti scara cu placi de granit pe ancore si plasa de metal - 30 m²  
Balustrada din metal vopsit montata pe ancore chimice - 36 m.l.  
Pietris decorativ - 3 m³  
Piloni drapel - h= 6 m. - 3 bucati

- Groapa de canalizare  
Forare gaura in fundatia cladirii - d= 200mm - l= 1 m. - 1 bucată  
Teava de metal diametru 200 mm. - 10 m.lungime  
Teava de PVC diametru 110 mm. - 10 m.lungime  
Cot PVC 45 grade , diametru 110 - 2 bucăți  
Lucrari de montare  
Curatare groapa de canalizare  
Curatare teava de canalizare d= 150 mm - 27 m.lungime  
Hidroizolare groapa  
Montare inel de beton  
Montare capac groapa de canalizare (cel existent)

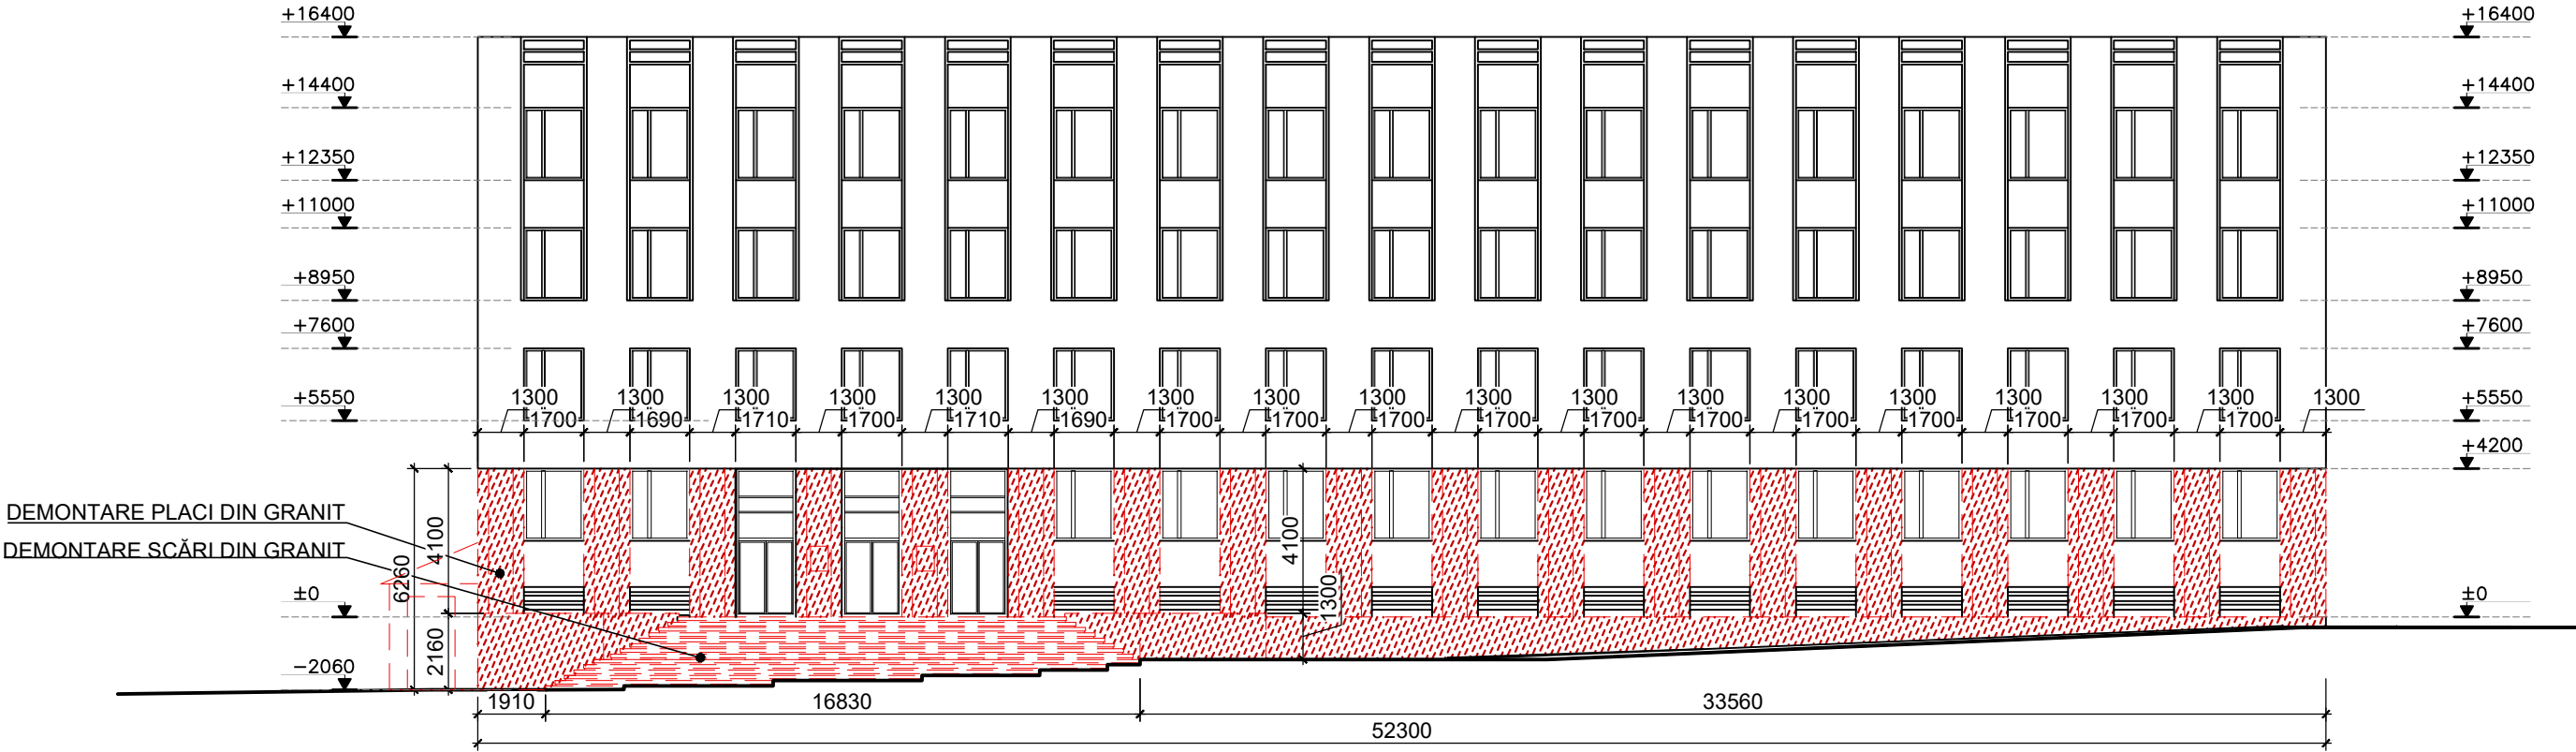
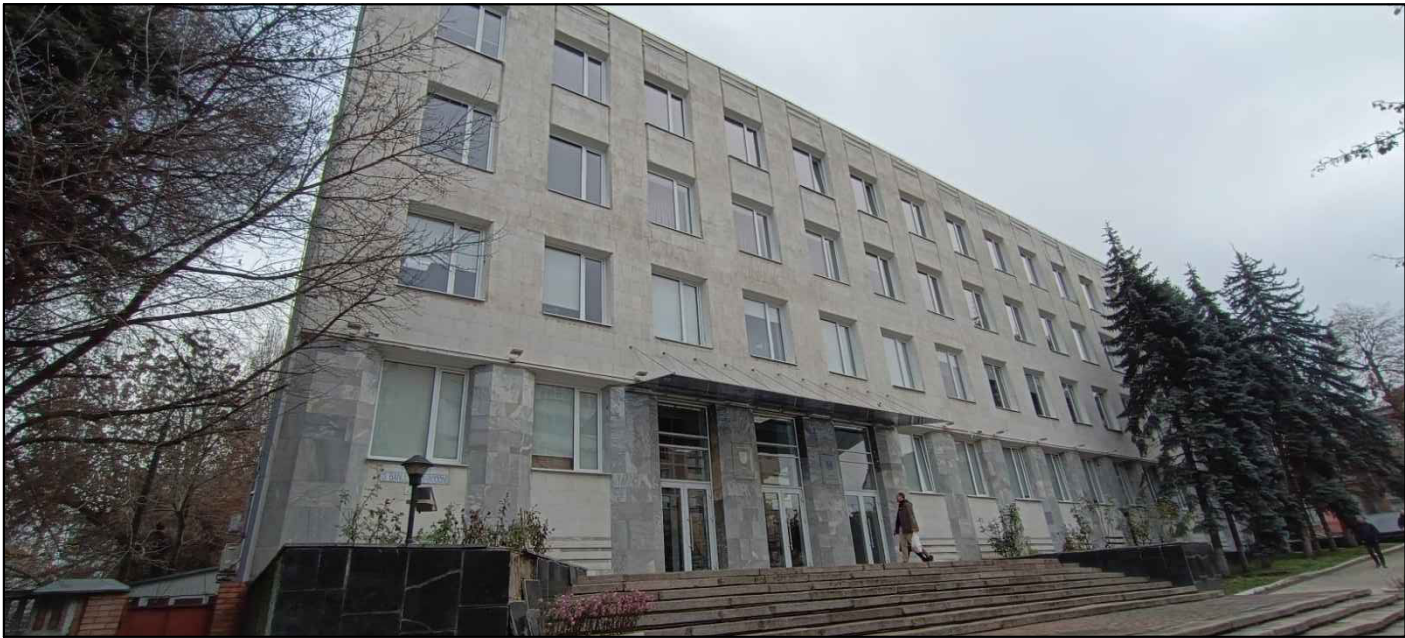
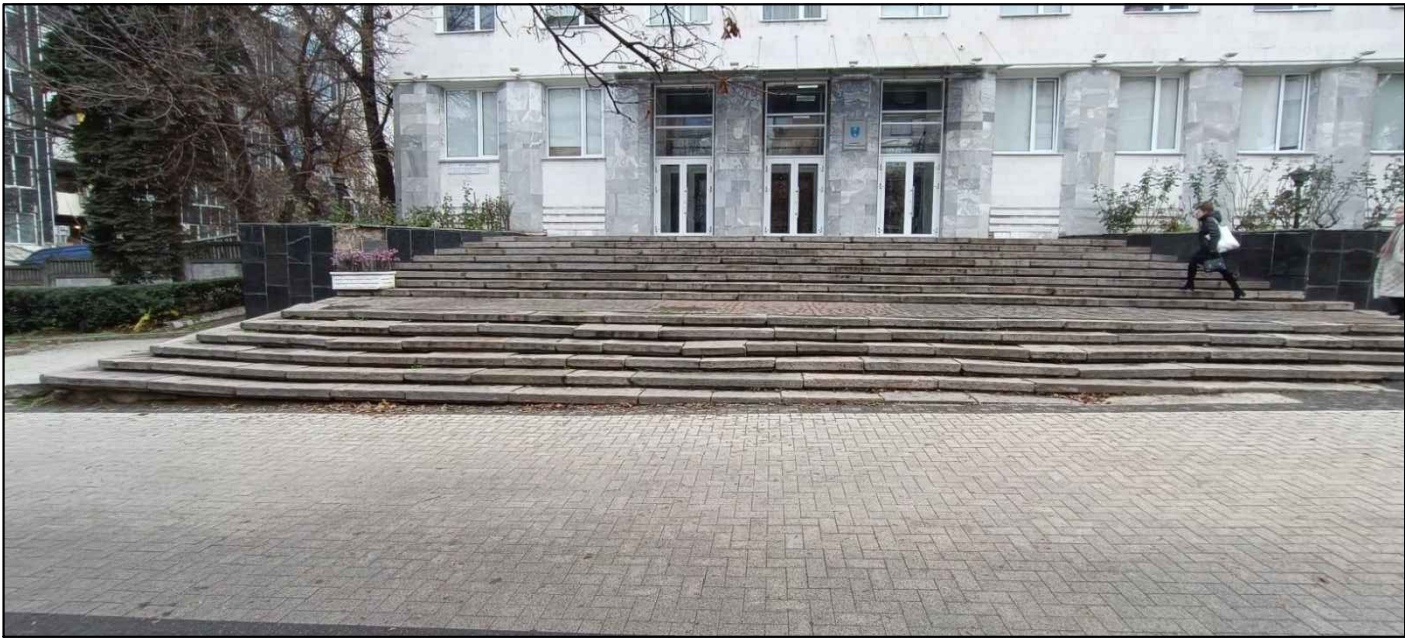
FAȚADĂ FRONTALĂ (RELEVEU - INTERVENȚII)

Scara de acces, soclul și porțiunea primului nivel a fațadei dinspre str. Mitropolit Gavriil Bănulescu-Bodoni nu sa intervenit. Astăzi aceste segmente ale clădirii prezintă semen de degradări massive, plăci de granit desprinse și căzute.

FOTOFIXĂRI FATADĂ

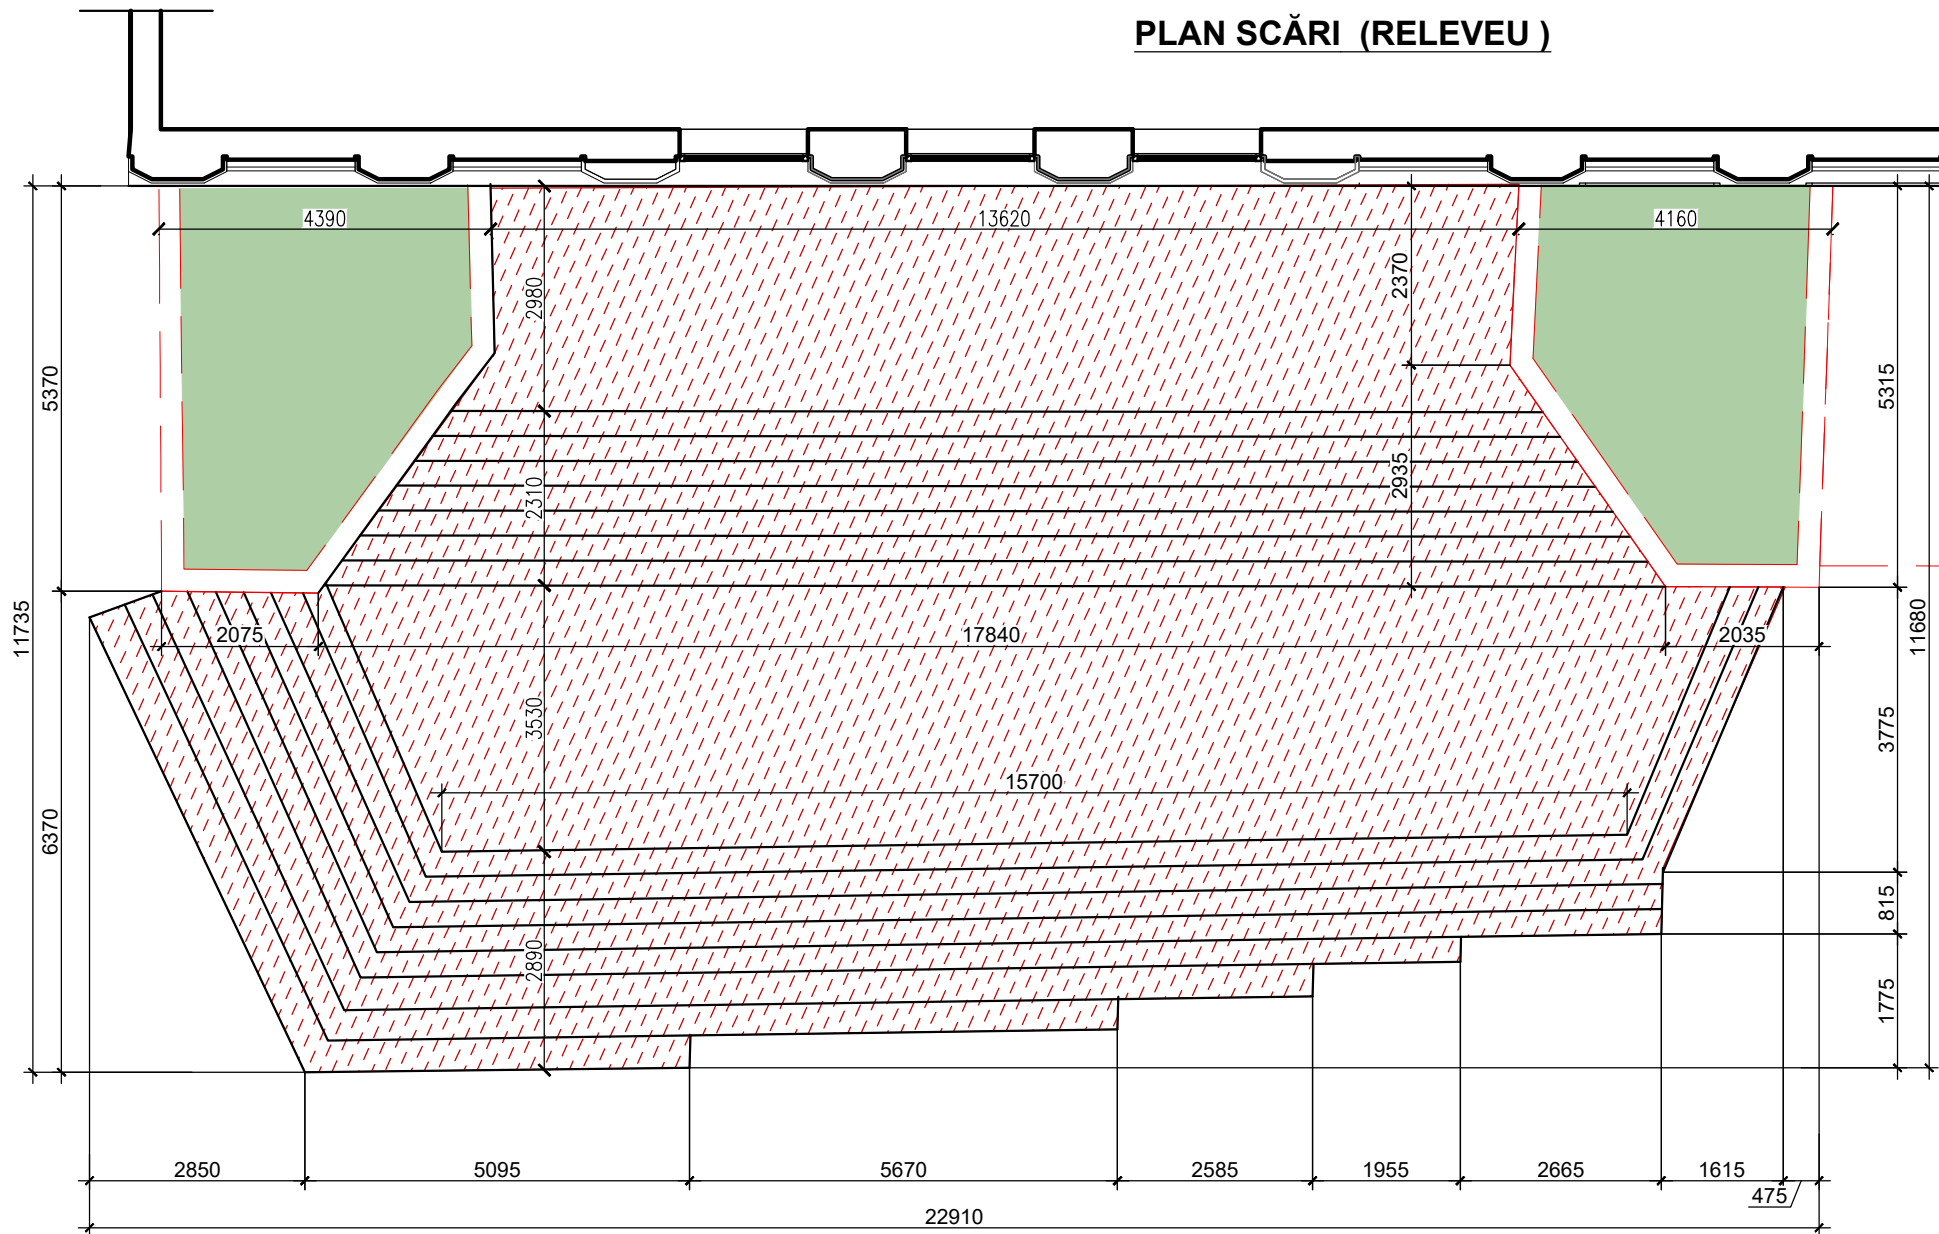
PLAN SCĂRI (RELEVEU)

Din cauza diferenței de nivel, pentru acces la parterul clădirii a fost executată o scară masivă formată din aproximativ 17 trepte. Treptele reprezintă blocuri mari de granit. De la începutul exploatării clădirii și până azi nu sau efectuat lucrări de reparație a scării astfel pe parcursul timpului, din cauza propriei greutatei dar si a fundației instabile, treptele de granit sau deplasat una față de alta formânt denivelări și fisuri.

Demontarea treptelor de granit:

Fotofixare fiecare treaptă  
Nomerotare trepte  
Execuția unui borderou de evidență.

Ridicarea și extragerea treptei

Se folosesc:  
- ventuze profesionale pentru piatră,  
- pârghii cu protecție de cauciuc,  
- minim 2-3 persoane, în funcție de greutate.  
Treapta se ridică uniform, fără torsiune.

Depozitare temporară

Treptele se așază: - vertical sau pe suport de lemn, cu distanțiere între ele, în spațiu uscat și ferit de vibrații. Se păstrează etichetele de identificare.

Transport către restaurare

Ambalare cu: colțare, folii, lăzi speciale pentru piatră.  
Manipulare exclusiv mecanizată pentru piese mari.

Granitul este dur, dar fragil la șoc și torsiune.  
Nu se recomandă demontarea fără experiență practică.

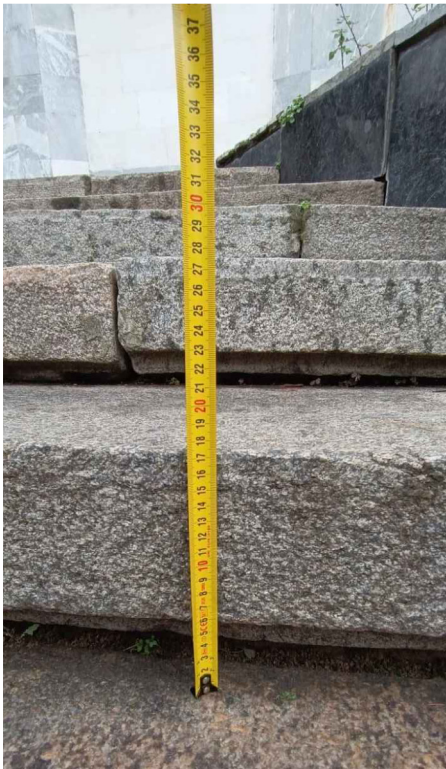
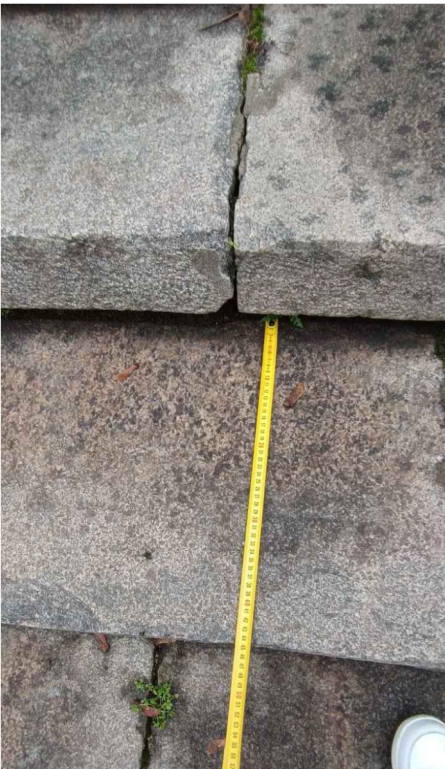
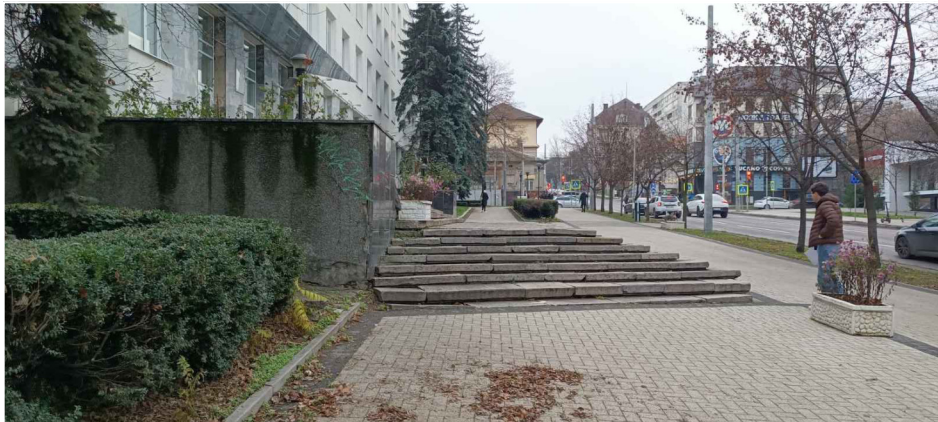
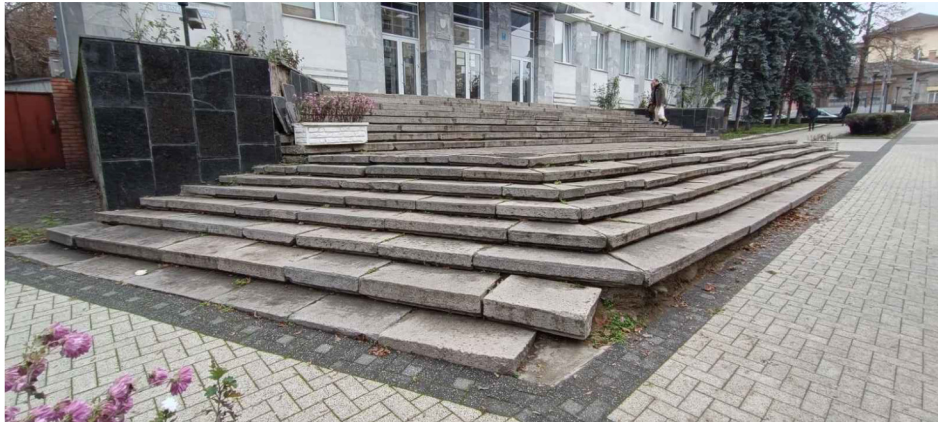
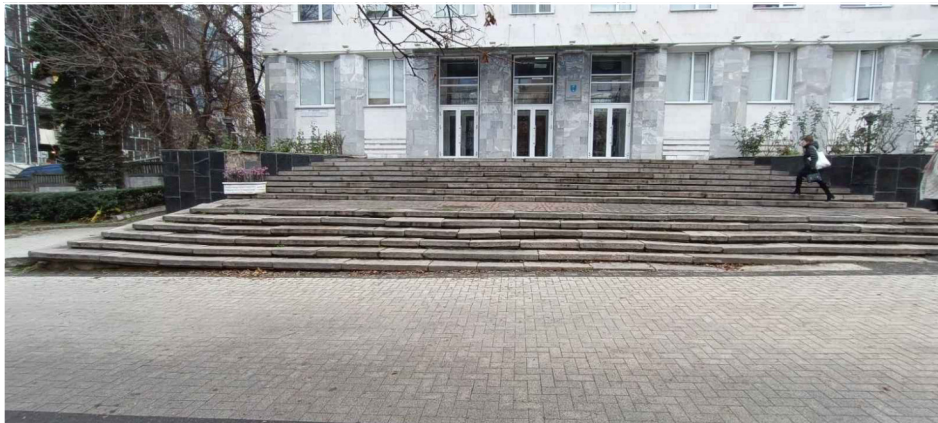
— Elemente, construcții de demontat  
Demontare placi din granit
