EXPERTIZA TEHNICĂ

a liniei de cale ferată pentru deplasarea
transformatoarelor Sursa 1, str. Meșterul Manole 3,
mun. Chișinău. - LOT 2

Contract Nr. 10028-10-25/T/2

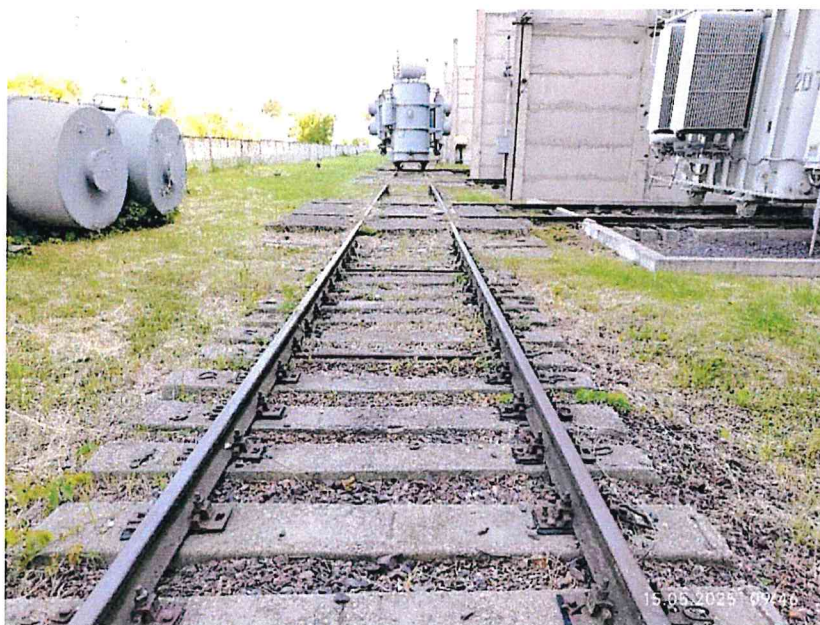
Foto nr. 3

S-a constatat tasarea neuniformă a firului de cale, determinată de colmatarea prismei de balast și pierderea capacității drenante, cu depășirea toleranțelor admise pentru nivelul longitudinal. Deformări în plan orizontal și vertical (încovoieri) ale șinelor. Lățimea necorespunzătoare a umărului prismei de balast.

- înlocuirea traverselor neconforme/defecte;
- înlocuirea prinderilor (elementelor de fixare) defecte și completarea elementelor lipsă, cu readucerea sistemului de prindere la configurația constructivă corespunzătoare soluțiilor tipizate;
- Reabilitarea prisme de balast:
 - completarea prisme de balast cu refacerea lățimii corespunzătoare
 - buraj (ridicare/îndreptare) și reglaj geometric al căii;
 - eliminarea tasărilor și denivelărilor;
 - refacerea profilului longitudinal și transversal al căii; cu aducerea abaterilor în toleranțele admise pentru regimul de translatare;

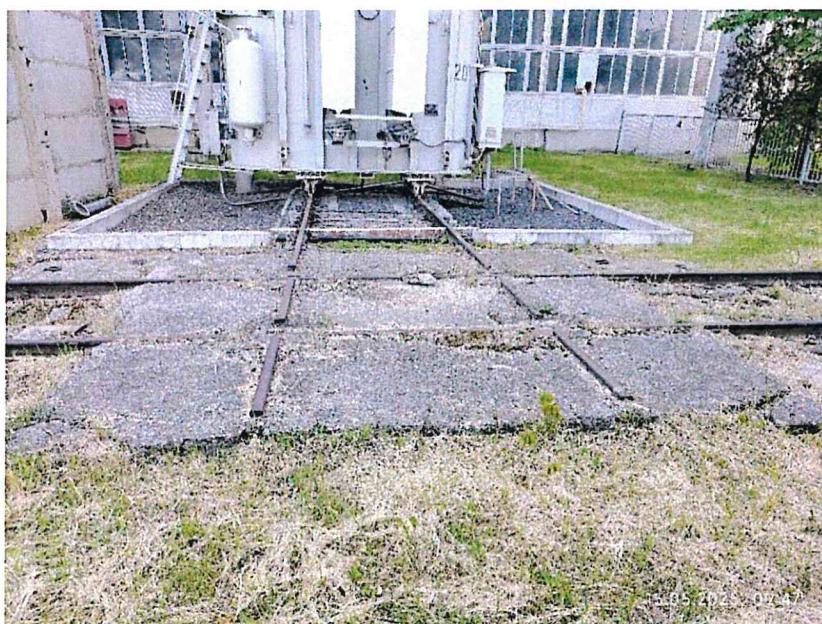
Foto nr. 5

Vederea generală a platformei de deservire

Imperfecțiuni geometrice ale suprafeței betonului.

Uzura betonului.

Fisuri și crăpături care se manifestă și prin ruperea betonului. Executarea

necorespunzătoare soluțiilor tipizate pentru platformele de deservire și redirectionare a transformatoarelor (abateri de la detaliile de proiect și de la prescripțiile tehnice).

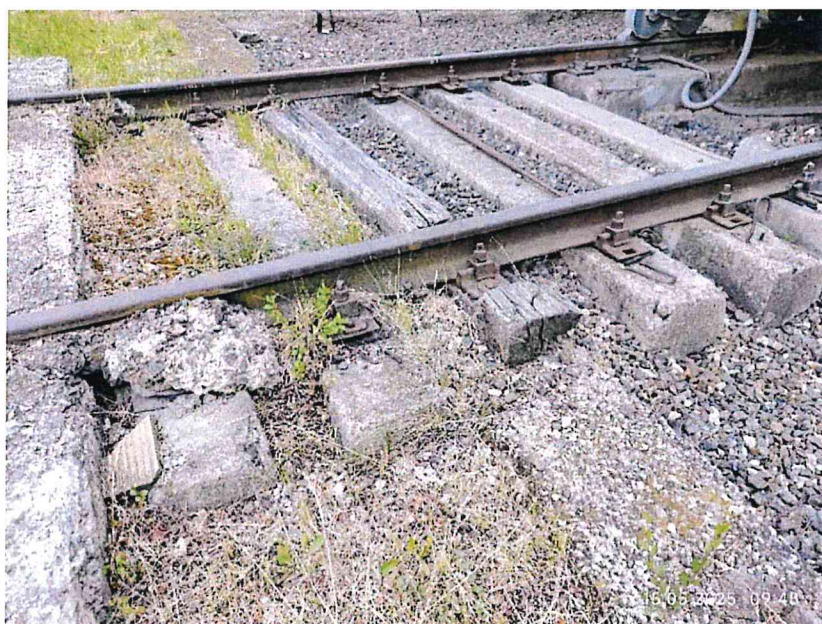
Foto nr. 6

Distrugerea stratului de protecție a betonului traverselor din beton armat, cu descoperirea și coroziunea armăturii.

Fisurarea și putrezirea traverselor din lemn.

Lipsa unor elemente a materialului mărunț de cale ferată destinate legării șinelor cu traversele (șuruburi verticale, plăcuțelor de cauciuc sau polietilena, etc.)

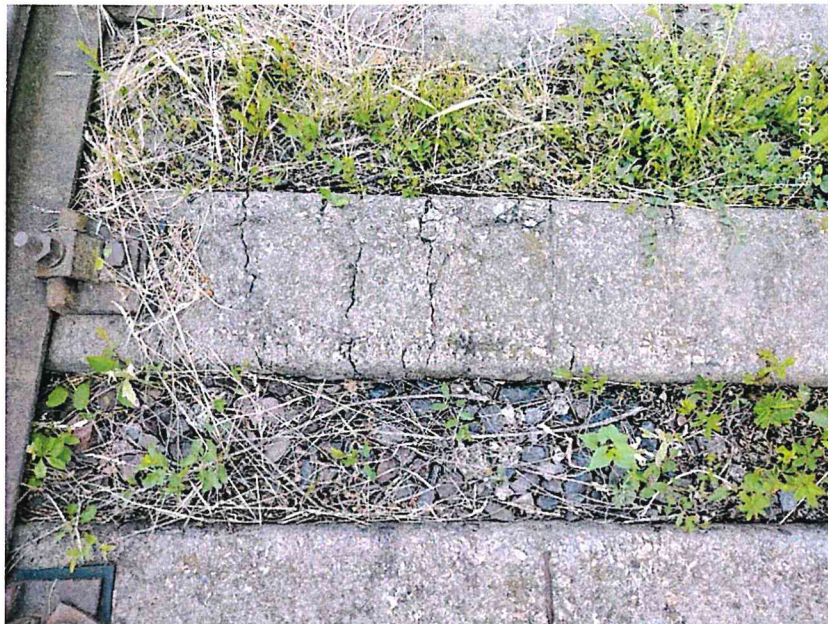
Foto nr. 10

Fisuri transversale în traverse, generate de tasări locale neuniforme și de distribuția neuniformă a sarcinilor la nivelul traversei.

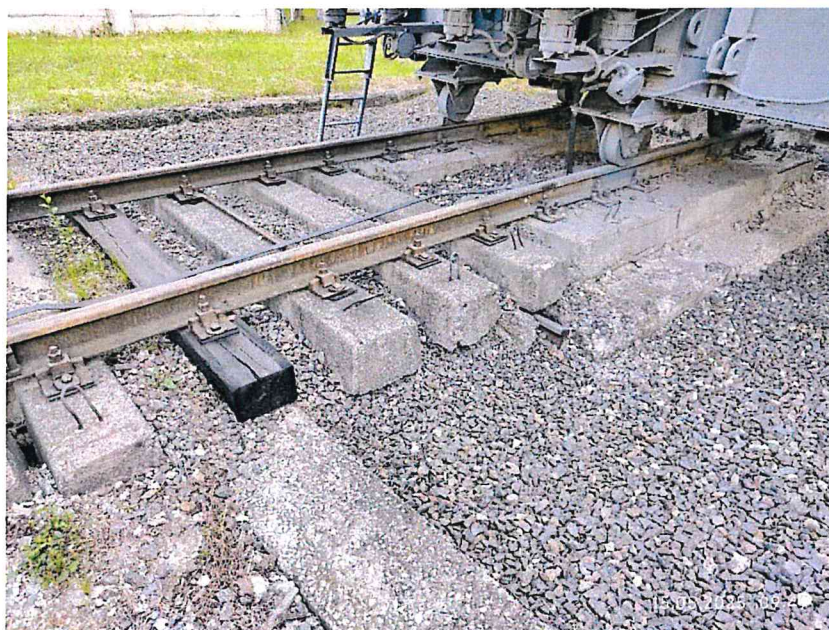
Foto nr. 11

În perioada de exploatare, s-au aplicat soluții și materiale nejustificate tehnic pentru remedierea tasărilor neuniforme în zona de racordare dintre prisma de balast și platforma de deservire, fapt care a condus la persistența și accentuarea neuniformității deplasărilor, precum și la apariția degradărilor locale. Lățimea necorespunzătoare a umărului prisme de balast.

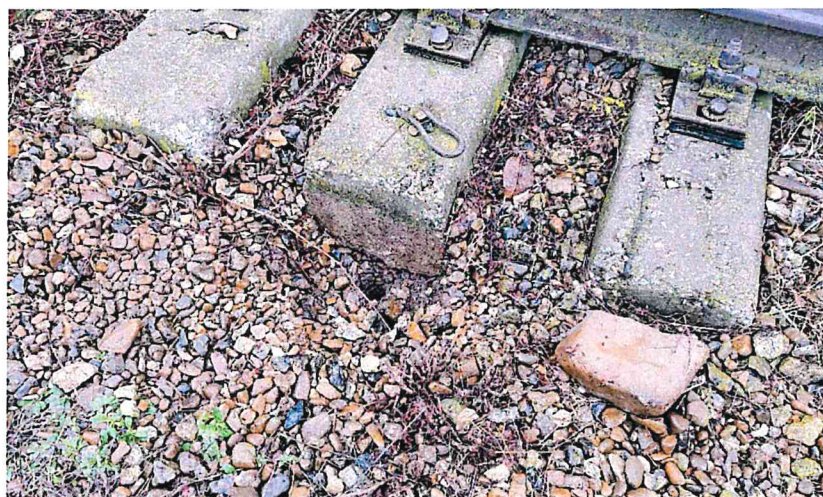
Foto nr. 12

S-a constatat colmatarea prisme de balast cu sol, în proporție de aproximativ 70%, cu pierderea funcției drenante și diminuarea capacității portante proiectate.
