### *C. Planșeele.*

Conform sarcinii puse de Administrația Universității de Stat din Moldova, grupul de experți a examinat starea tehnică a blocului de studii Nr. 1 al Universității.

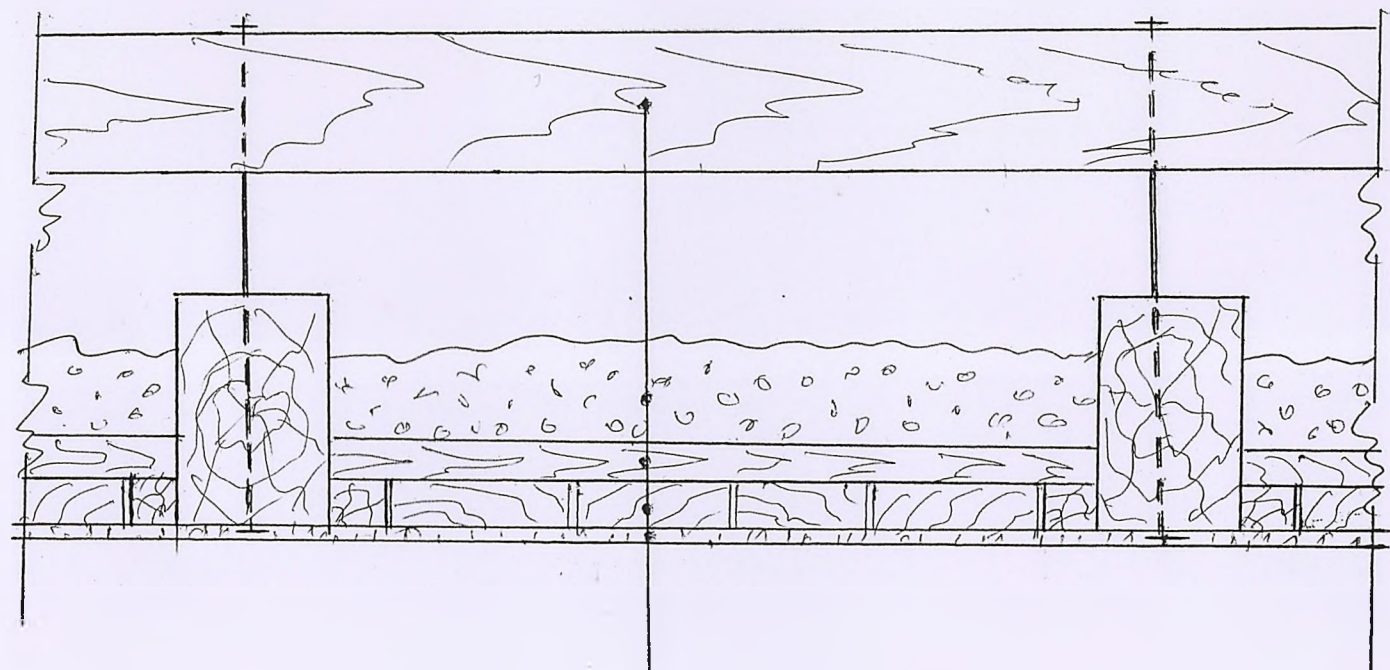
Planșe acoperișului asupra  
înălțimilor cu defechideri mari.

Planșeele podului asupra încăperilor cu rezalite sânt suspendate de fermele acoperișului. Grinzile cu secțiunea 18x27,0cm și intervalul 108,0cm sânt fixate de talpa inferioară a fermelor prin intermediul elementelor din metal.

- Talpa înfoldată a fermei acoperiș,
- Termoizolație planșeului
- Supertul podului
- Podina din panouri de fierb,
- Tencuială pe dranită

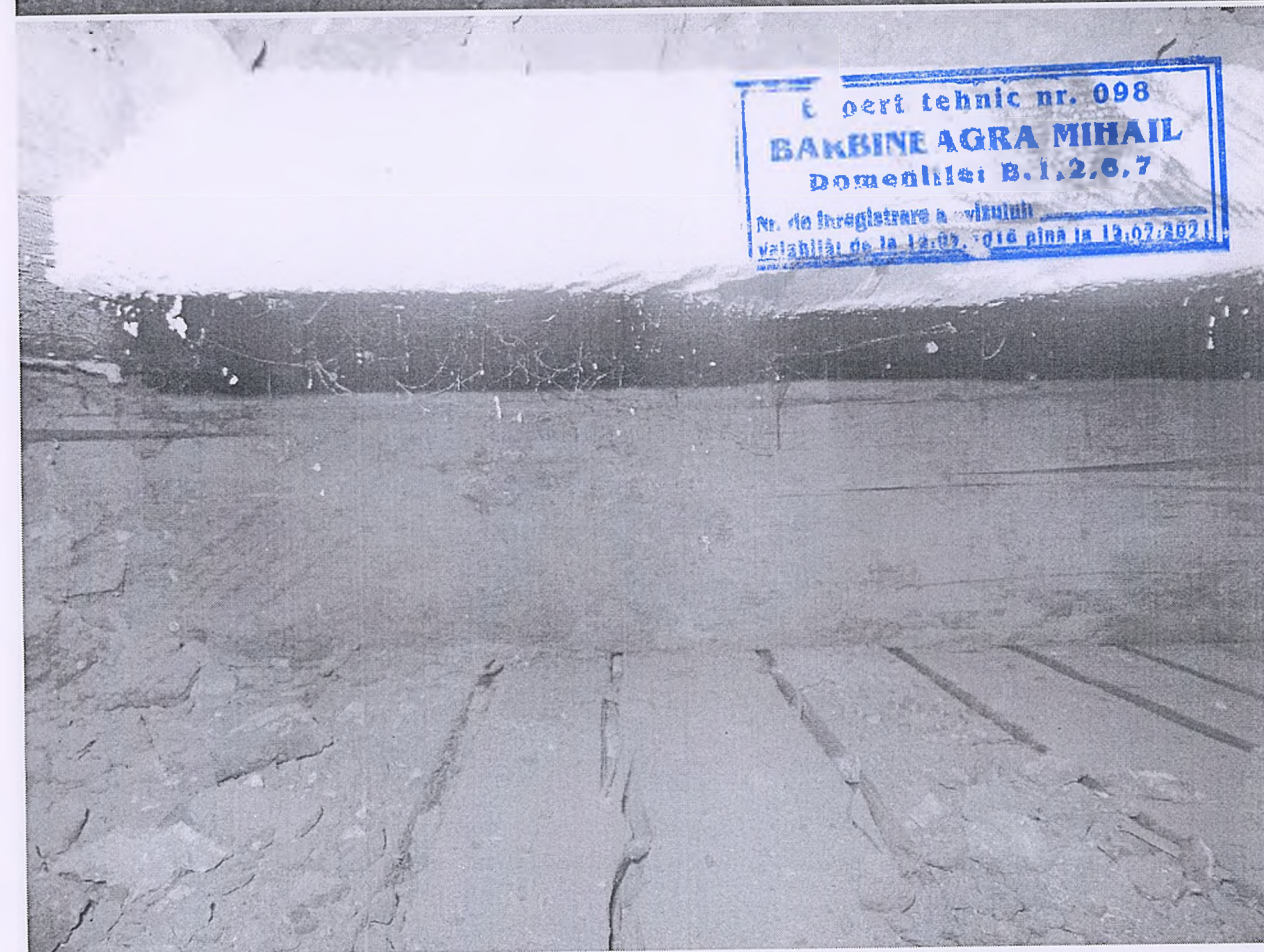
Sondaj al planșeului etajului, efectuat în pod

Starea tehnică a planșeului acoperișului a fost examinată prin desfacerea construcției planșeului în 4 locuri. Rezultatele examinării au demonstrat, că planșeul acoperișului este executat din lemn cu reazemul grinzilor pe pereții structurali ai construcției. Construcția planșeului este identică la toate aripile blocului, cu excepția sectoarelor cu rezalite.

Starea tehnică a planșeului acoperișului se caracterizează prin uzura fizică considerabilă a elementelor din lemn. Grinzile planșeului sânt afectate de putrefacție în zona de suport, în mai multe locuri planșeul are vibrație, în grinzi s-au format crăpături cu deschiderea până la 15,0mm, la tavan lipsește stratul de izolație contra aburilor, termoizolația s-a transformat în praf.
