RAPORT DE EXPERTIZĂ nr.9373-04-19/T

cu privire la starea tehnică a clădirii Liceului Teoretic "Ștefan cel Mare" din str. Ostrovschii, 17, mun. Bălți, în scopul reparației capitale ale acoperișurilor blocurilor *lit.A2, lit.A3, lit.A4, lit.A5, lit.A8, lit.A9* și planșeului dintre etajul 2 și etajul 3 a blocului *lit.A*

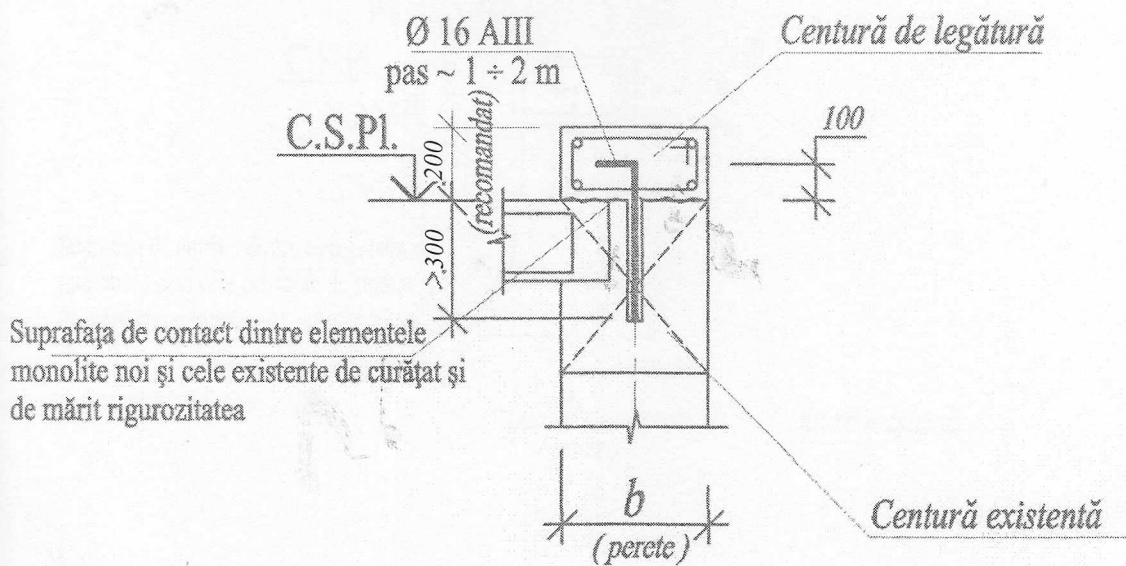
Anexa nr.6: Detaliu de fixare a centurii de legătură și pernelor din beton armat monolit la blocurile lit.A2, lit.A5 și lit.A8 (exemplu).

Detaliu de fixare a centurii de legătură

Detaliu de fixare a pernei de beton pe placile cu nervuri

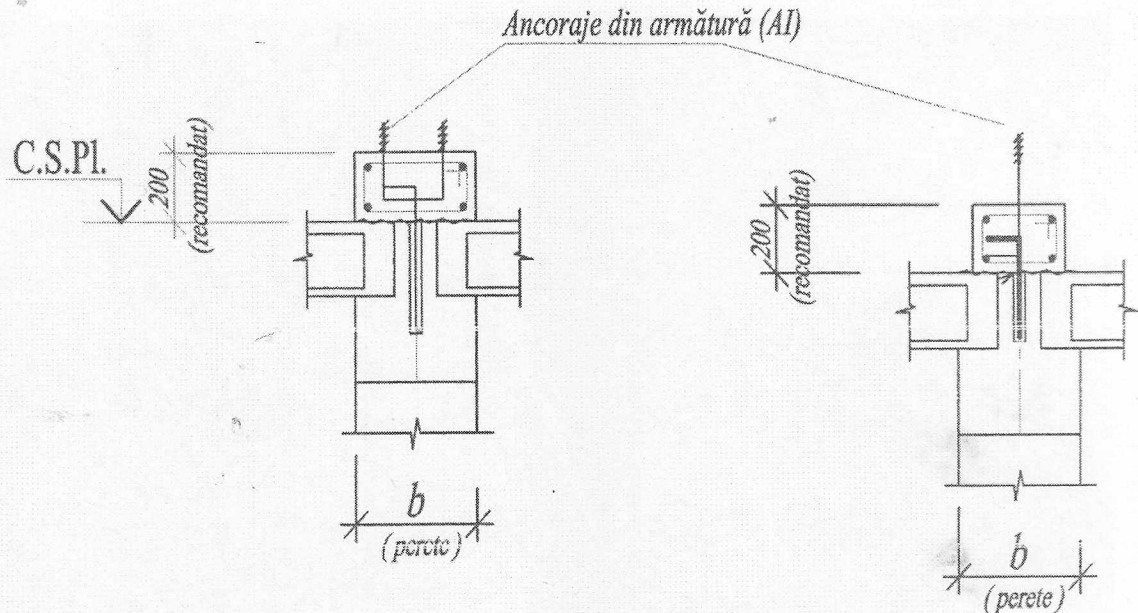
Anexa nr.6: Detaliu de fixare a centurii de legătură și pernelor din beton armat monolit la blocurile lit.A2, lit.A5 și lit.A8 (exemplu).

Detaliu de fixare a centurii de legătură

Elemente de fixare a cosoroabei

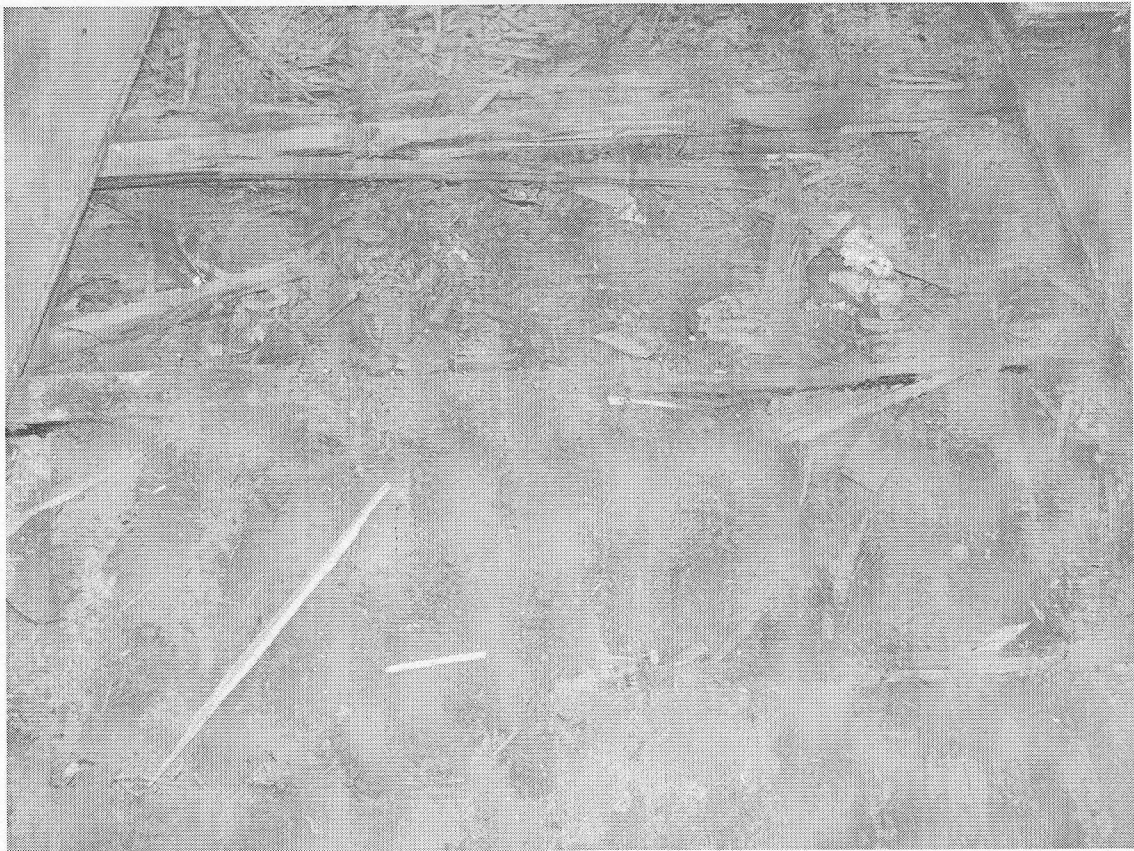
Anexa nr.8. Starea tehnică a grinzilor de lemn din structura planșului dintre etajul 2 și 3 al blocului *lit.A*

În urma deschiderii pardoselilor de lemn a planșeului intermediar dintre etajul 2 și 3 s-a stabilit, că planșeul este realizat pe grinzi transversale prefabricate din beton armat cu secțiunea în formă de "T" dispuse cu pasul de 2700 mm cu rezemare pe pereții longitudinali ai blocului. Pe grinzile transversale prefabricate din beton armat sunt amplasate grinzi de lemn cu secțiunea de 100x250 (h) mm dispuse cu pasul de 750 mm. Grinzile de lemn sunt amplasate cap la cap pe grinzile din beton și sunt îmbinate între ele cu fâșii de metal 50x5 mm. În partea inferioară a grinzilor de lemn este amplasată podina de lemn. Între grinzile de lemn este turnat un strat termoizolant din amestec monolit de zgură cu ipsos, armat cu fâșii din draniță de lemn. Peste stratul termoizolant este aplicat un strat din bitum topit cu grosimea de 5...7 mm. Grinzile de lemn la capete sunt acoperite cu fâșii din ruberoid. Pardoselile sunt executate din dușumea de lemn. Finisarea tavanului este realizată pe draniță.

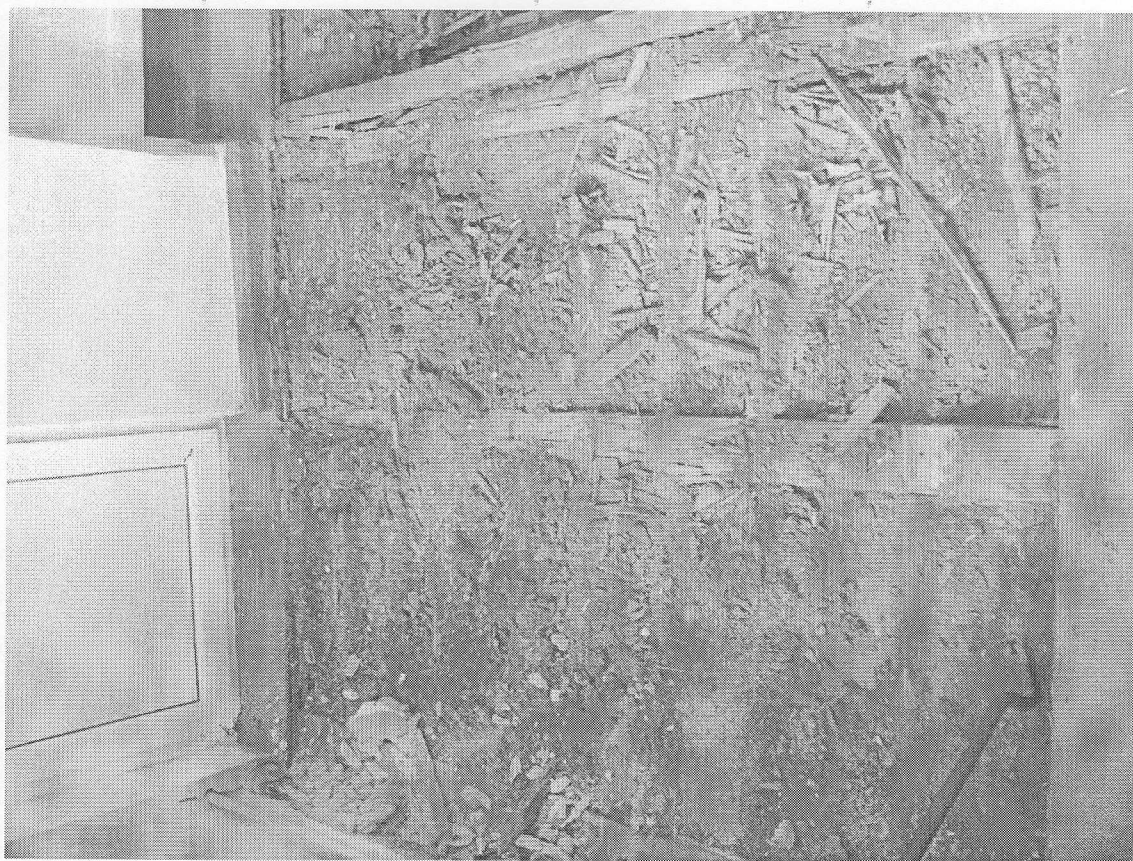
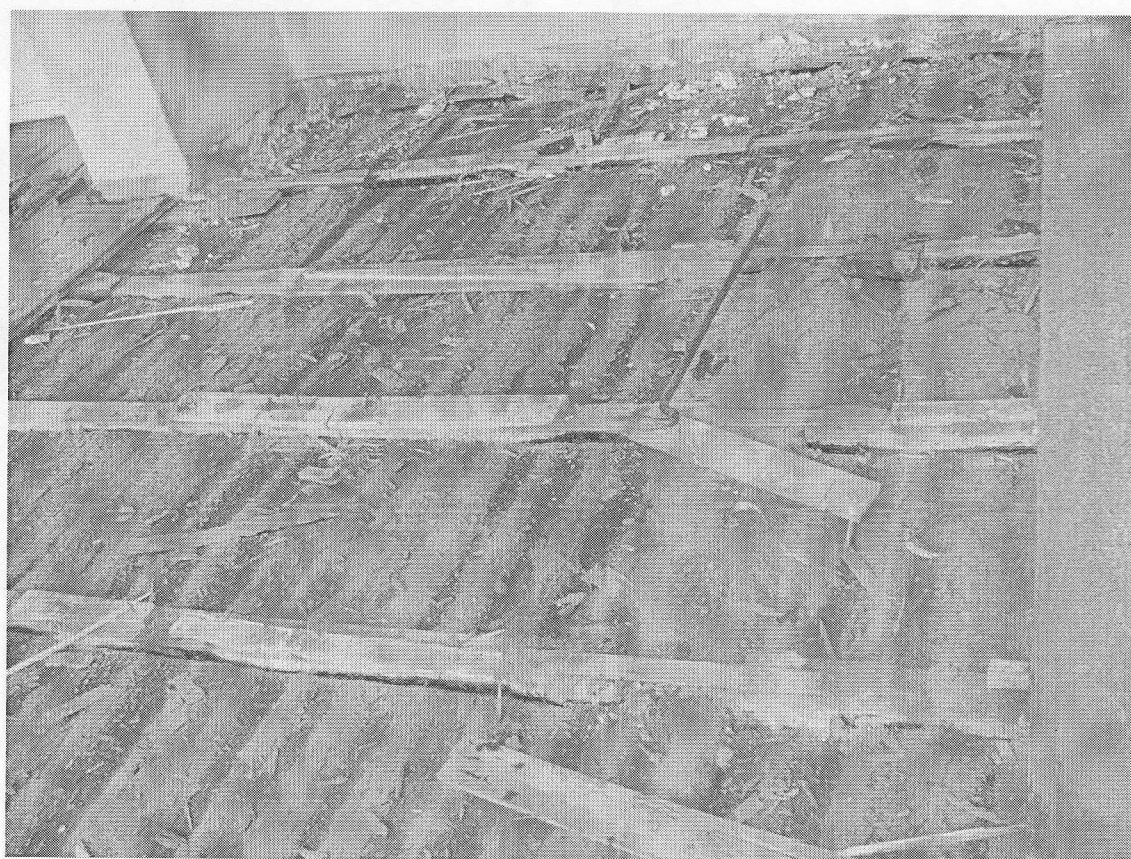
Anexa nr.9. Starea tehnică a grinzilor de lemn din structura planșeului dintre etajul 2 și 3 al blocului *lit.A*

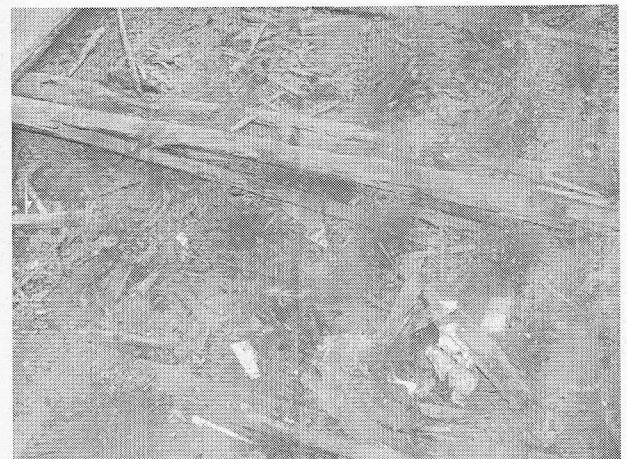
Anexa nr.10. Starea tehnică a pardoselilor, grinzilor de lemn și structurii planșeului dintre etajul 2 și 3 al blocului *lit.A*

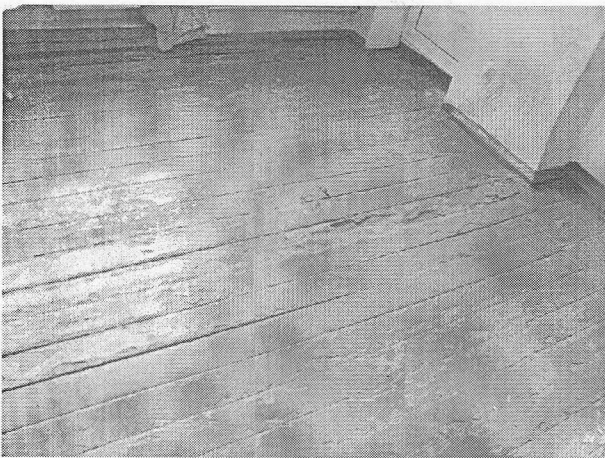
Anexa nr.11. Starea tehnică a planșeului (vederea de la etajul 2) și a pardoselilor dintre etajul 2 și 3 al blocului *lit.A*

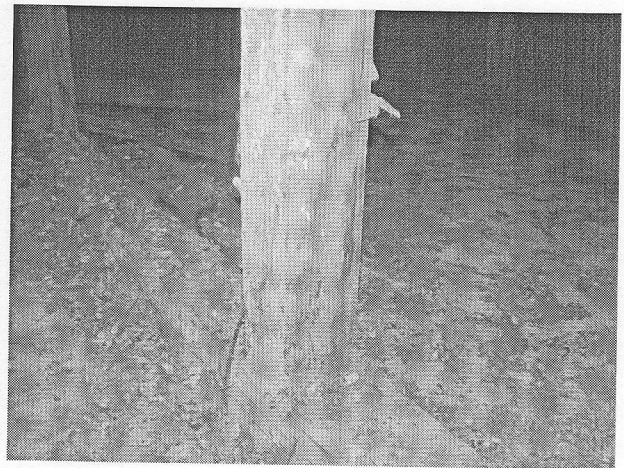
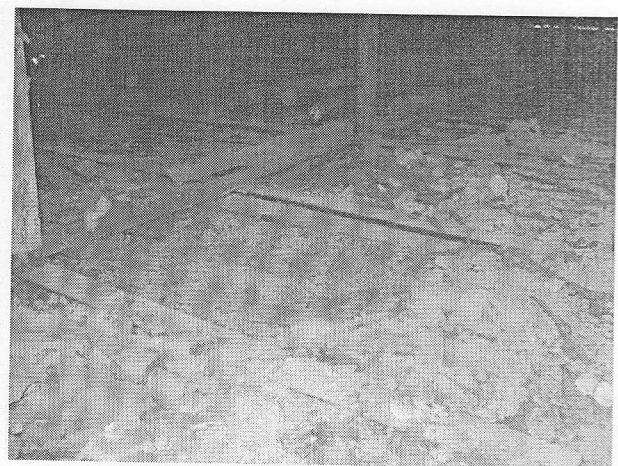
Anexa nr.14. Starea tehnică a structurii de rezistență a acoperișului blocurilor *lit.A2* și *lit.A9*

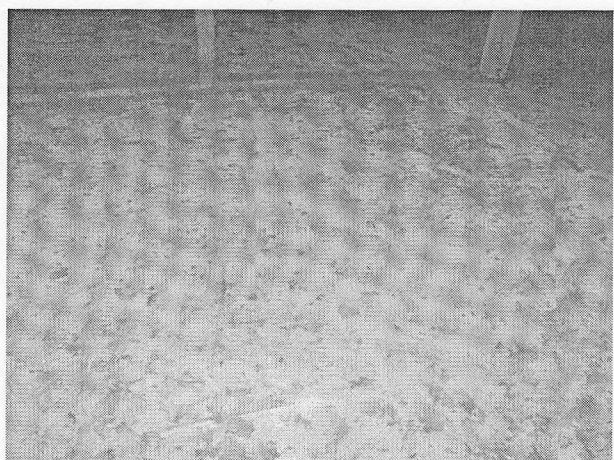
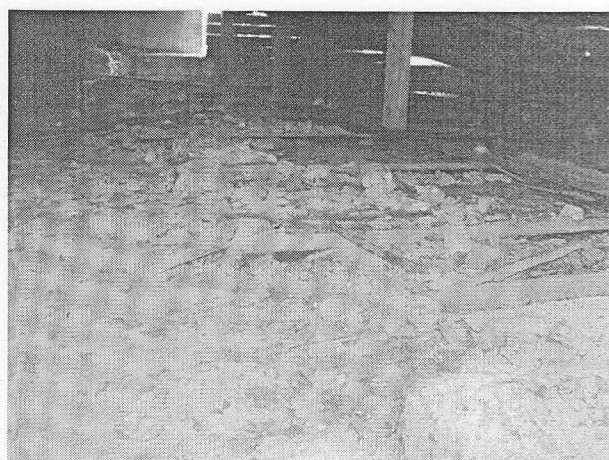
5. Starea tehnică a blocului *lit.A9* se caracterizează prin deformațiile și degradările în formă de fisuri străpunse, (*vezi materialele foto anexate*) acumulate pe perioada de exploatare, în urma amplasării fundațiilor la suprafață (fără asigurarea adâncimii de îngheț, stabilită pentru construcțiile aflate în zona climaterică III-B). Blocul *lit.A9* este alipit de blocul *lit.A2* și de blocul *lit.A* fără asigurarea rostului de

Anexa nr.15. Starea tehnică a structurii de rezistență a planșeului de pod și acoperișului blocurilor *lit.A2* și *lit.A9*

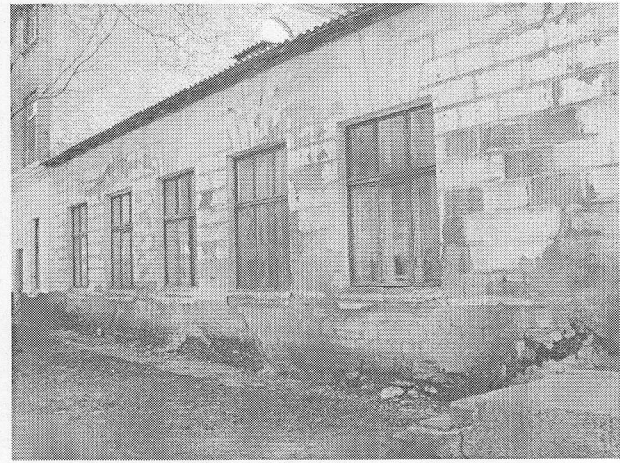
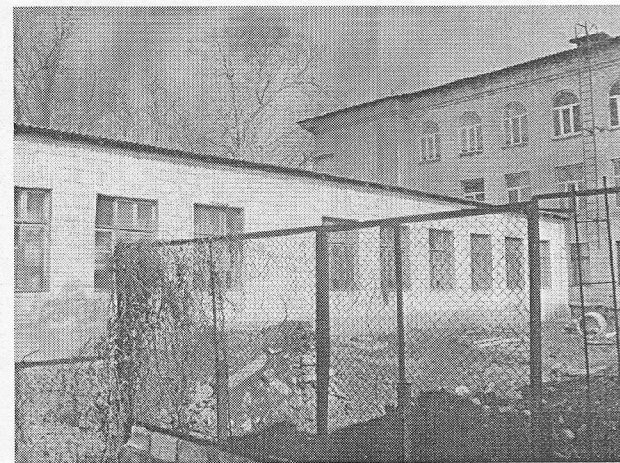
Anexa nr.16. Starea tehnică a finisării exterioare, a tâmplăriei de lemn și lipsa pereului blocurilor *lit.A2* și *lit.A9*

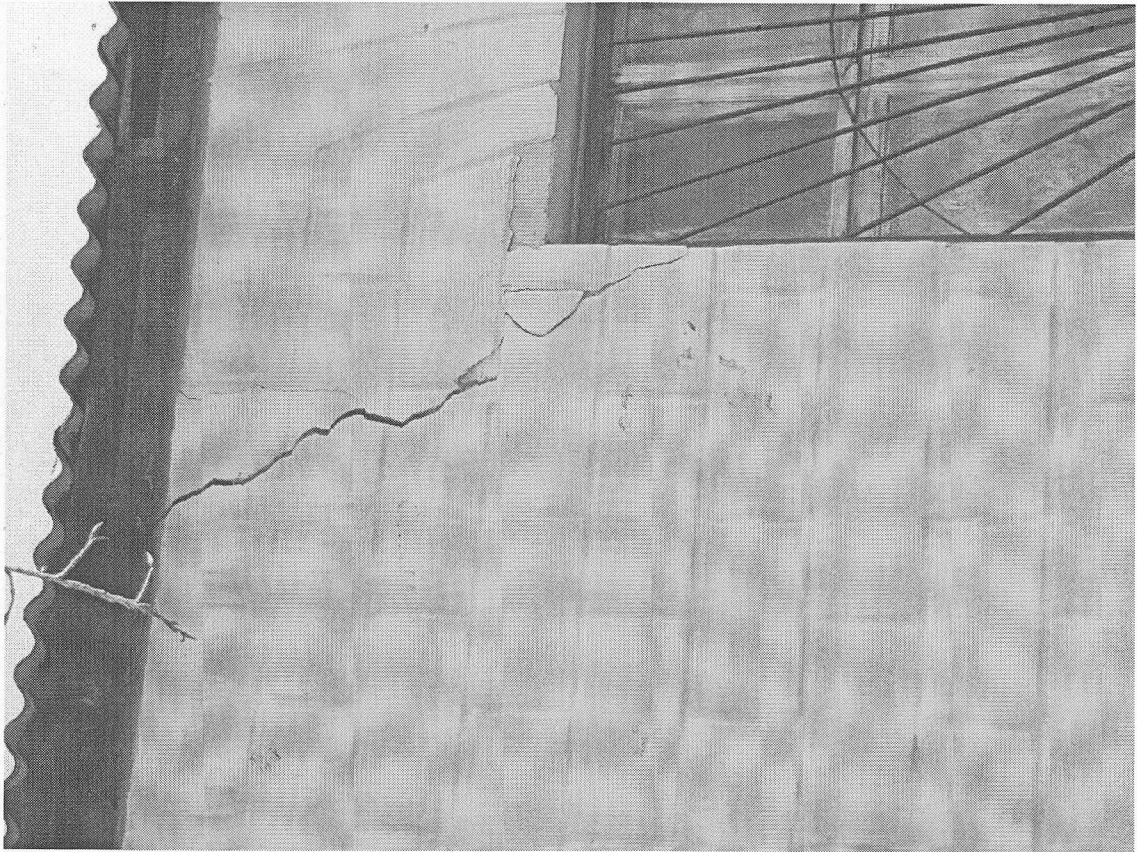
Anexa nr.17. Fisuri străpunse în pereții portanți ai blocului lit.A9

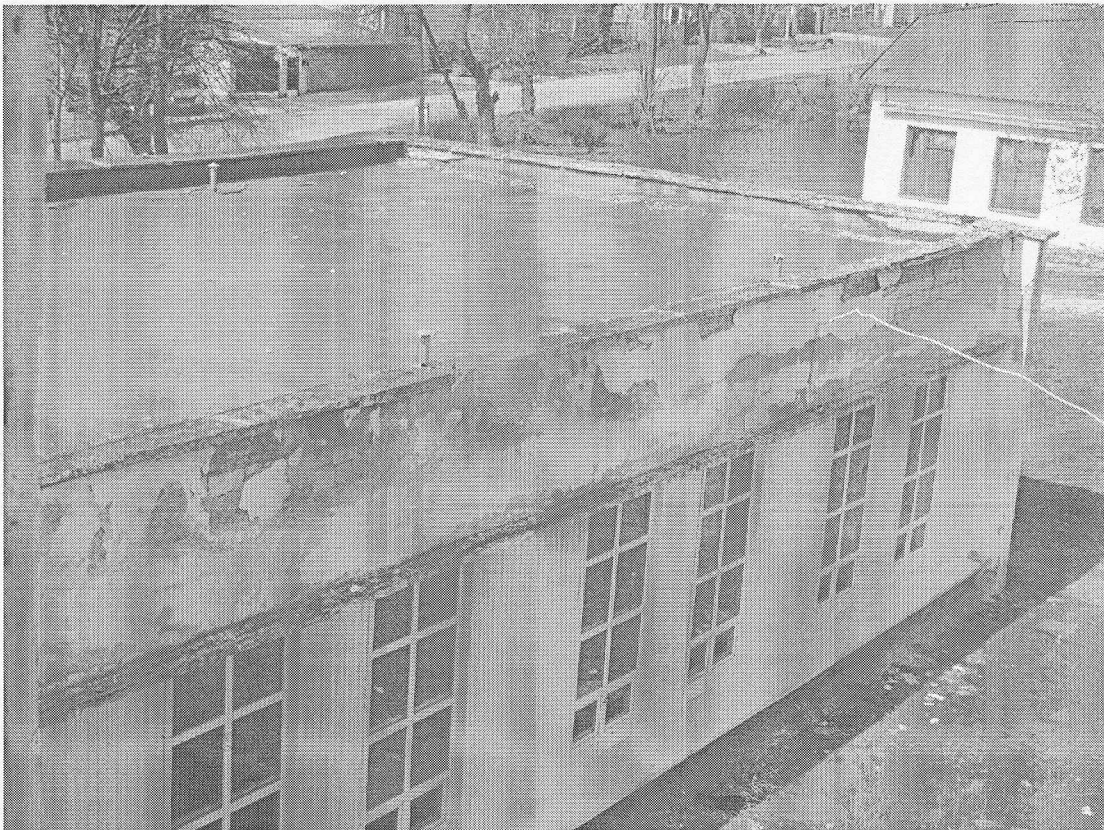
9. Starea tehnică a elementelor de construcții a blocului *lit.A8* este satisfăcătoare, defecte, deformații sau deplasări ale elementelor de construcții de pe locul de suport nu s-au depistat. Acoperișul executat cu învelitoarea din materiale bituminoase în suluri este în stare tehnică nesatisfăcătoare cu o perioadă îndelungată fără lucrări de reparație capitală sau curentă (de la edificarea blocului, învelitoarea nu s-a reparat). Acoperișul curge. Trebuie de efectuat reparația capitală a acoperișului cu reconstrucția acestuia prin executarea acoperișului de tip șarpantă (recomandat) conform cerințelor normative în vigoare. La efectuarea reparației capitale, se recomandă de demontat structura existentă a învelitorii cu stratul termoizolant până la plăcile de planșeu și de executat alt strat termoizolant nou, conform cerințelor normative în vigoare. Pentru fixarea acoperișului nou de construcția existentă se recomandă de executat o centură de legătură din beton armat monolit pe perimetrul pereților structurali. În centura de legătură de prevăzut elemente înglobate sau ancoraje din armătură pentru fixarea elementelor portante ale acoperișului. Centura de fixat de construcția existentă cu ancore Ø16AIII cu polimer ciment, dispuse cu pasul de 1,5 m. Centura se recomandă de executat cu înălțimea de 20(h)cm pe lățimea peretelui și armată cu 4Ø12AIII, din beton clasa C15 – *vezi anexe la prezentul raport de expertiză tehnică*. Pe nervurile plăcilor de acoperiș de tip PNS 3x12 de executat perne de beton armat (recomandat 400x400 cu h=300), fixate de elementele portante ale construcției existente cu ancore Ø16AIII (recomandat 4 buc.) cu polimer ciment – *vezi anexe la prezentul raport de expertiză tehnică*. Aplicarea sarcinii concentrate direct pe plăcile de acoperiș este interzisă. Scurgerea apelor pluviale de pe acoperiș de prevăzut prin sisteme organizate.

Anexa nr.20. Starea tehnică a acoperișului blocului lit.48

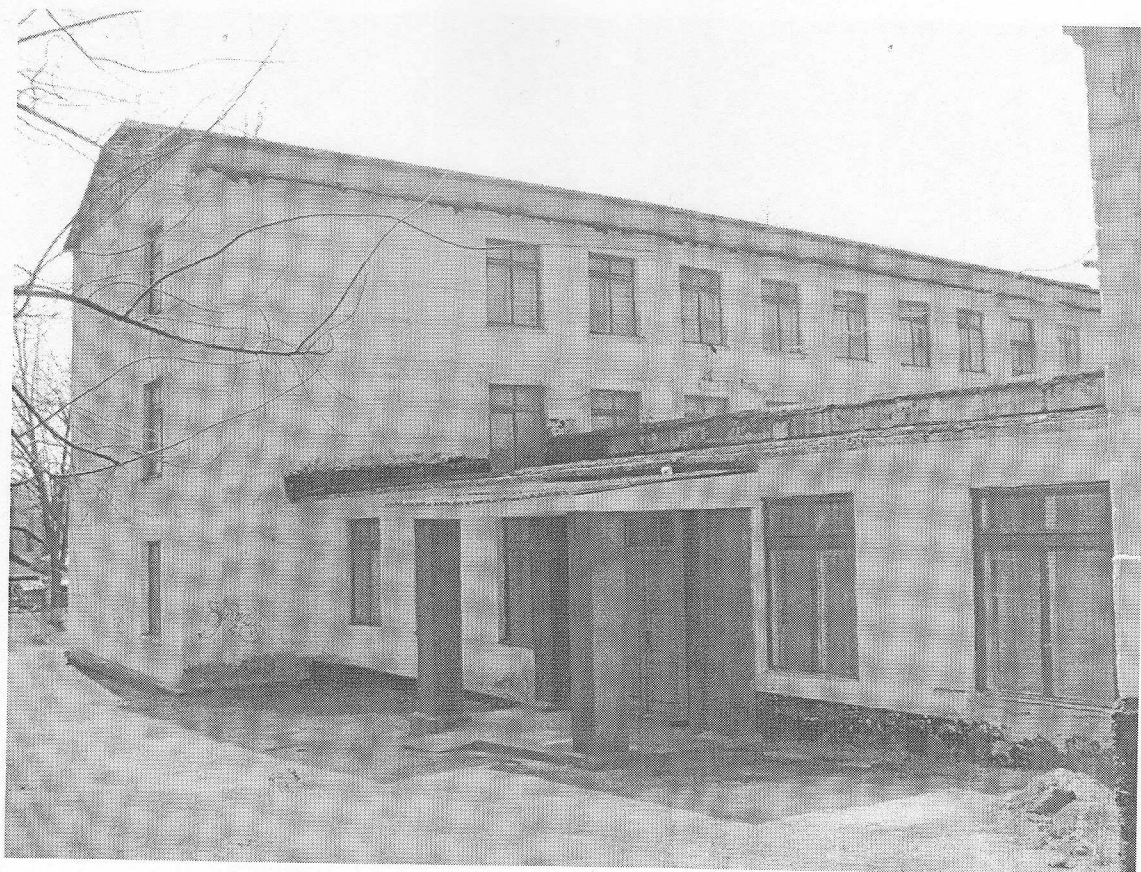
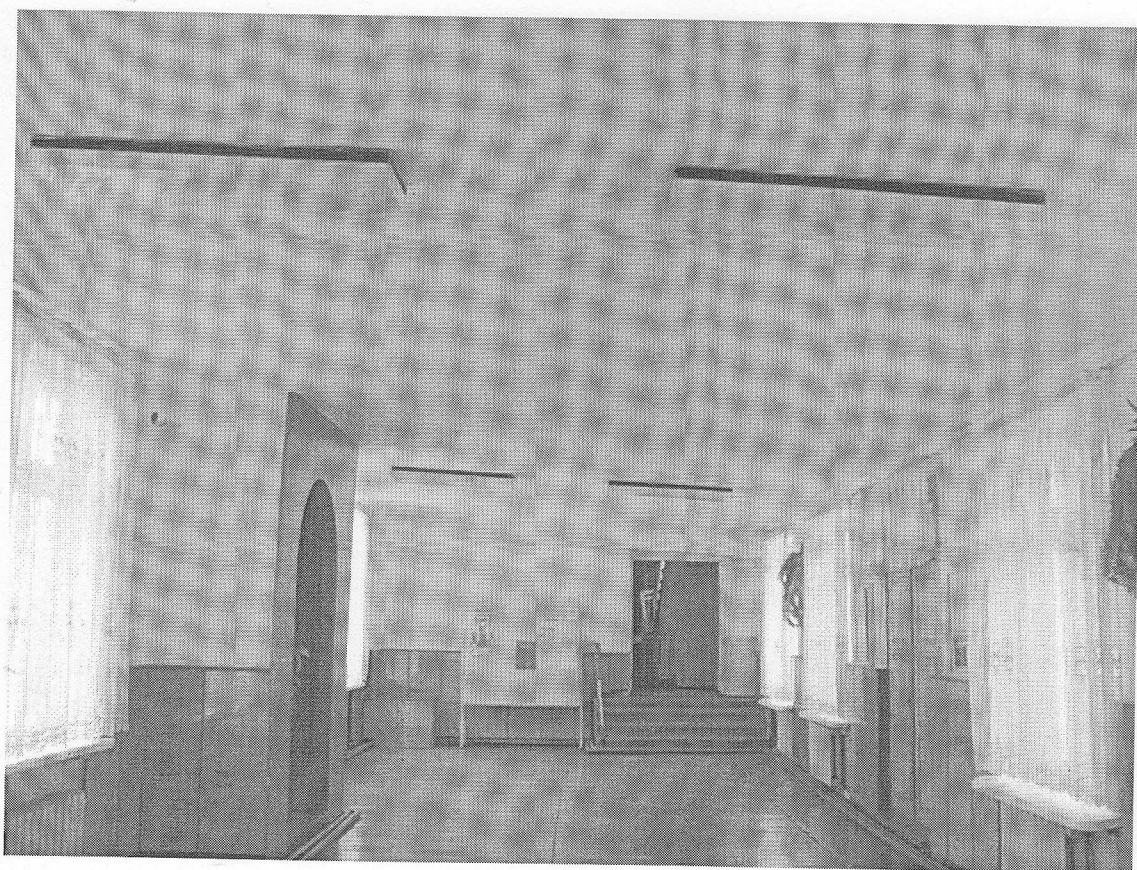
7. Starea tehnică a elementelor de construcții a blocului *lit.A5* este satisfăcătoare, defecte, deformații sau deplasări ale elementelor de construcții de pe locul de suport nu s-au depistat.

Anexa nr.21. Fațada principală și vederea din interior a blocului *lit.A5*

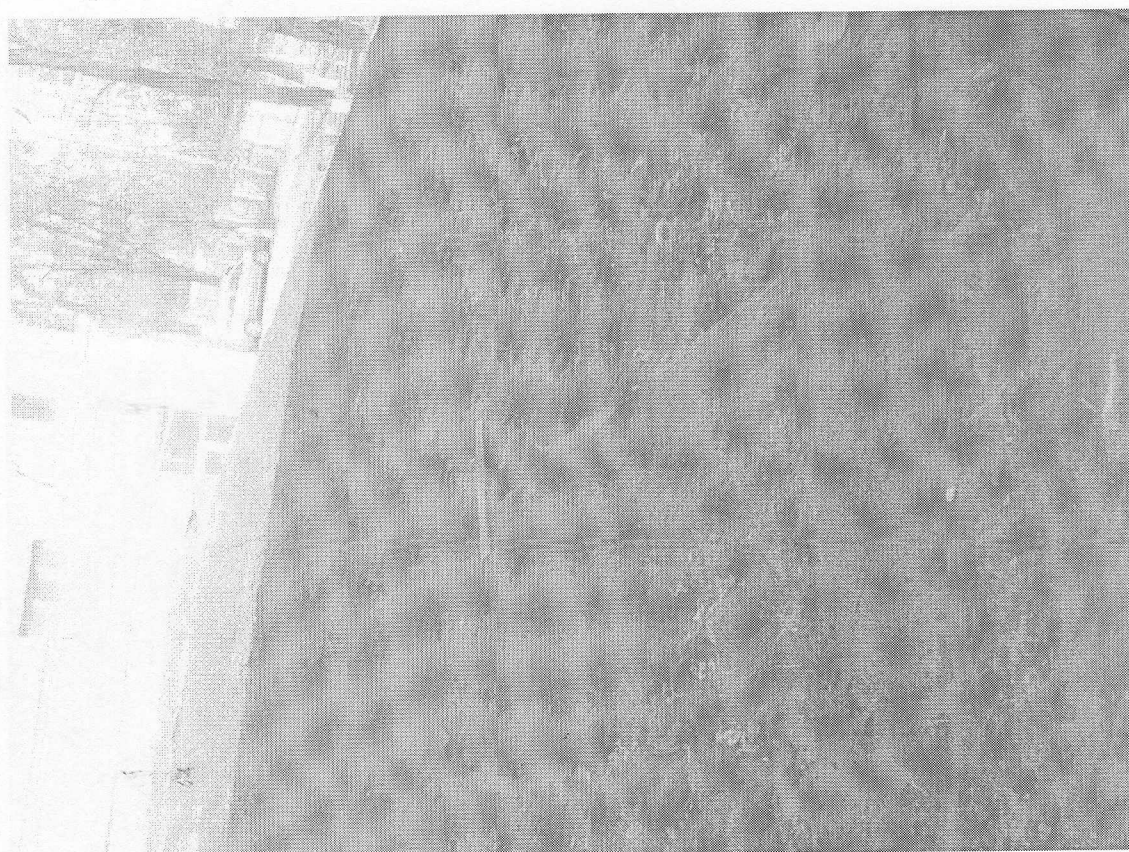
Acoperișul executat cu învelitoarea din materiale bituminoase în suluri este în stare tehnică nesatisfăcătoare cu o perioadă îndelungată fără lucrări de reparație capitală sau curentă (de la edificarea blocului, învelitoarea nu s-a reparat). Acoperișul curge. Trebuie de efectuat reparația capitală a acoperișului cu reconstrucția (recomandat) acestuia prin executarea acoperișului de tip șarpantă conform cerințelor normative în vigoare. La efectuarea reparației capitale, se recomandă de demontat structura existentă a învelitorii cu stratul termoizolant până la plăcile de planșeu și de executat alt strat termoizolant nou, conform cerințelor normative în vigoare. Peste pereții structurali de executat o centură antiseismică și de legătură. Centura de fixat de pereții construcției existente cu ancore Ø16A-III dispuse cu pasul de 1,5 m cu polimerciment. În centura de legătură de prevăzut elemente înglobate sau ancoraje din armătură pentru fixarea elementelor portante ale acoperișului. Centura se recomandă de executat cu înălțimea de 20(h)cm, pe lățimea pereților structurali și armată cu Ø12A-III, din beton clasa C15 - *vezi anexe la prezentul raport de expertiză tehnică*. Scurgerea apelor pluviale de pe acoperiș de prevăzut prin sisteme organizate.

Anexa nr.22. Starea tehnică a acoperișului blocului *lit.A5*

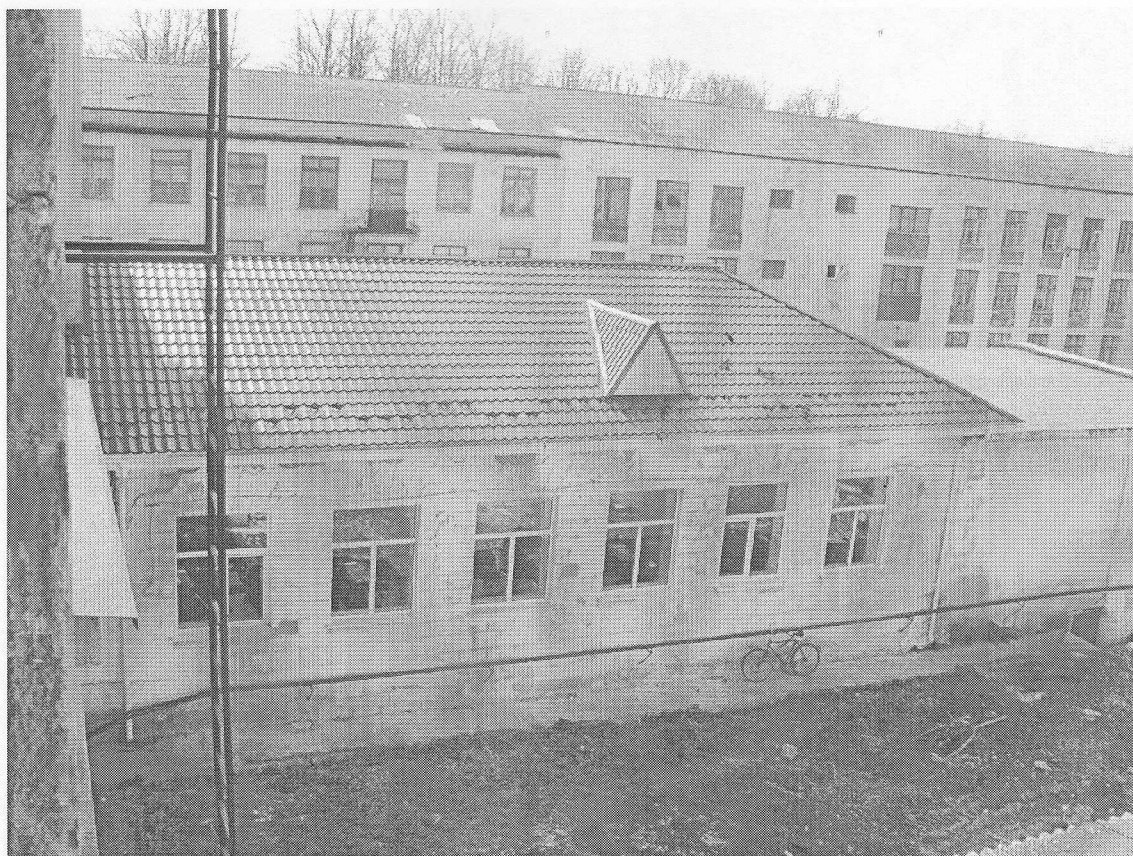
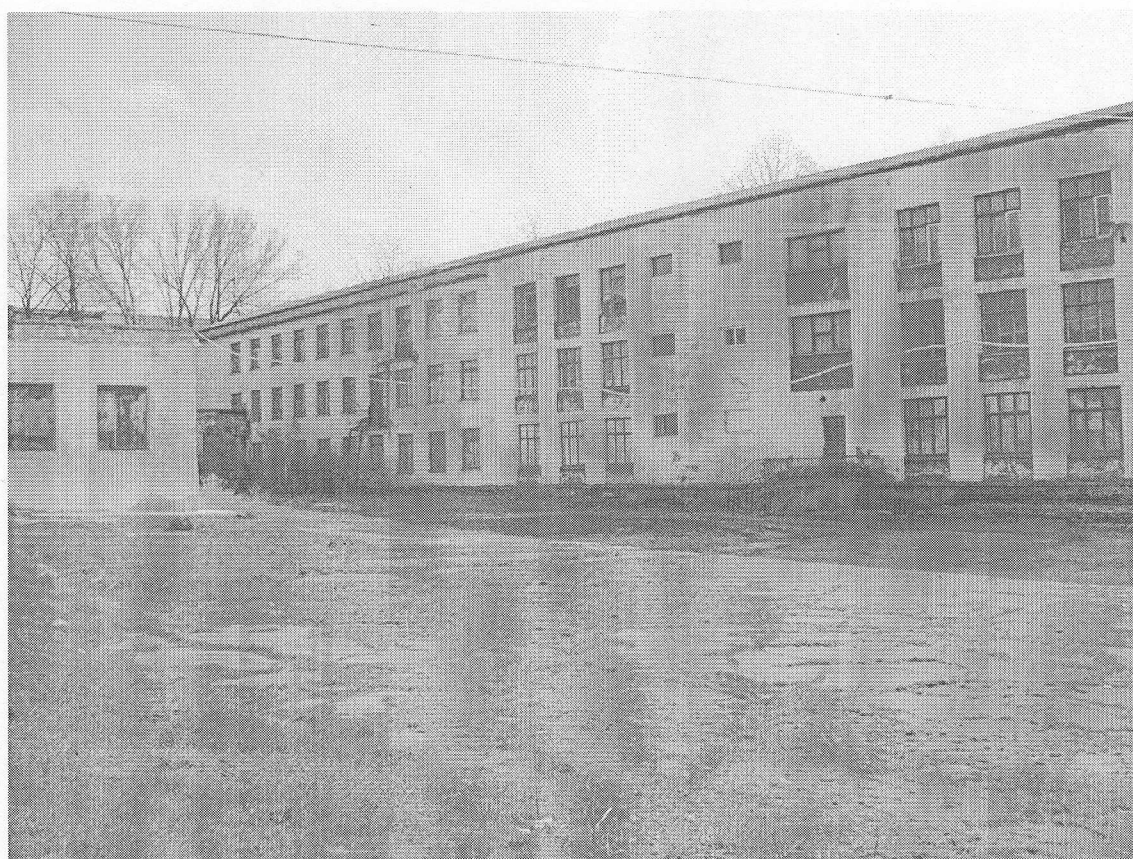
8. Starea tehnică a elementelor de construcție a blocurilor *lit.A3* și *lit.A4* este satisfăcătoare, defecte, deformații sau deplasări ale elementelor de construcții de pe locul de suport nu s-au depistat. Structura portantă a acoperișului de tip șarpantă pe câmpriori, popi, contrafișe de lemn este în stare tehnică satisfăcătoare. La examinarea tehnică s-a stabilit lipsa a două elemente de contrafișă din structura acoperișului. Învelitoarea din foi ondulate de ardezie este în stare tehnică nesatisfăcătoare cu o perioadă îndelungată fără lucrări de reparație capitală sau curentă și un grad sporit de uzură fizică. Acoperișul curge. Sistemul de ventilare este blocat în spațiul de pod și practic nu funcționează. Pentru exploatarea în continuare a acoperișului, structura de rezistență trebuie suplinită cu elementele lipsă. Materialul lemnos din structura acoperișurilor trebuie prelucrat cu soluție ignifugă, antiseptică și antipirenă, în conformitate cu cerințele NCM E.03.02-2014 (MCH 21-01-2014). Învelitoarea din foi ondulate de ardezie trebuie schimbată cu alte materiale noi, recomandat din tablă cutată (țiglă metalică) sau plăci bituminoase cu evacuarea apelor de pe acoperiș prin sisteme organizate. Canalele de ventilare de executat cu evacuarea în exterior peste învelitoarea nouă, conform prescripțiilor tehnice în vigoare.

Anexa nr.24. Starea tehnică a acoperișului și fațadei din curte a blocurilor *lit.A3* și *lit.A4*

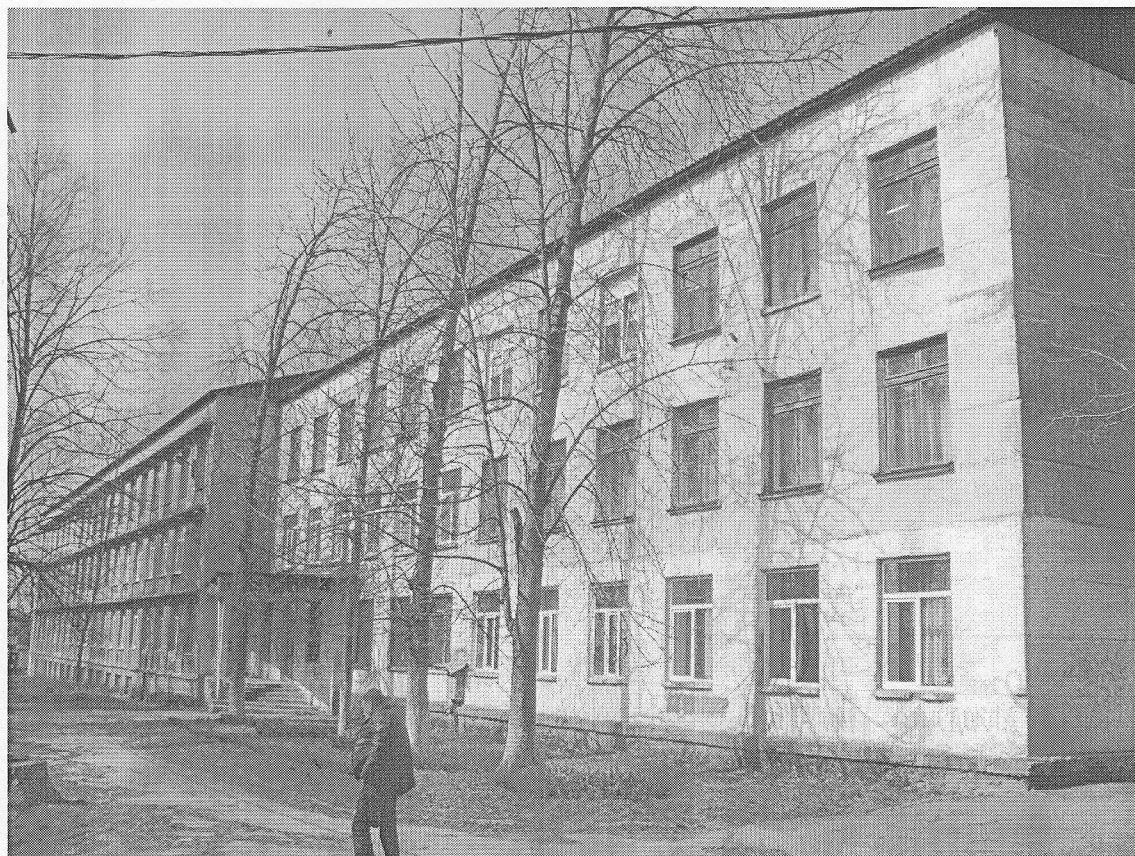
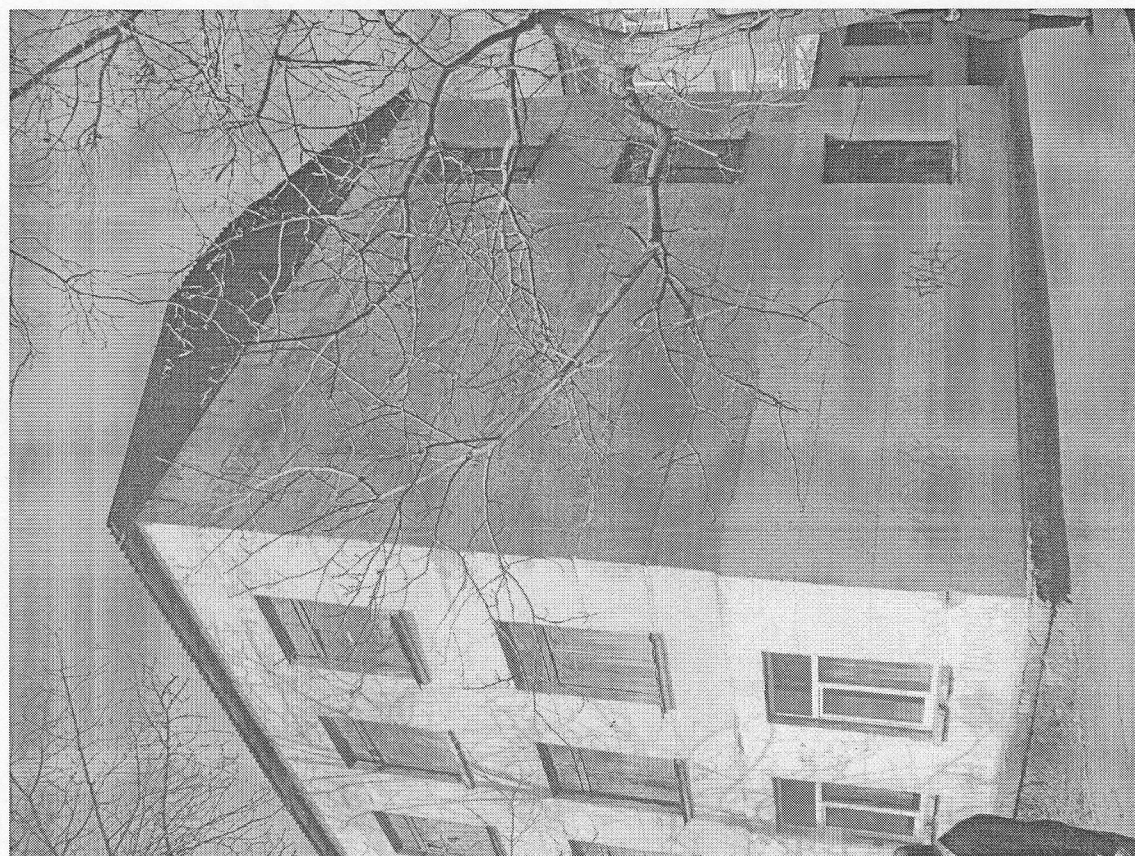
Anexa nr.25. Fațada principală și laterală a blocurilor *lit. A3 și lit. A4*

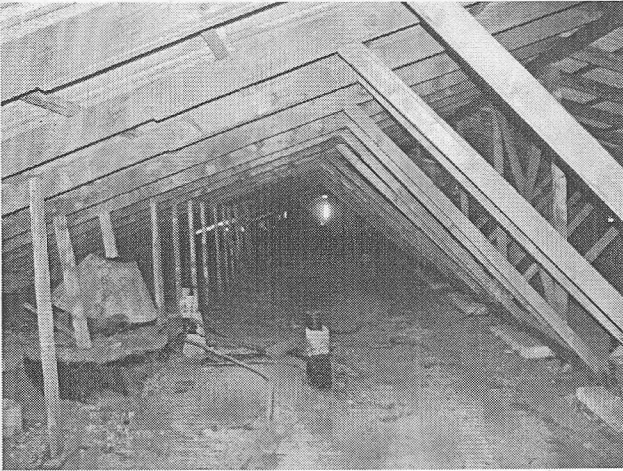
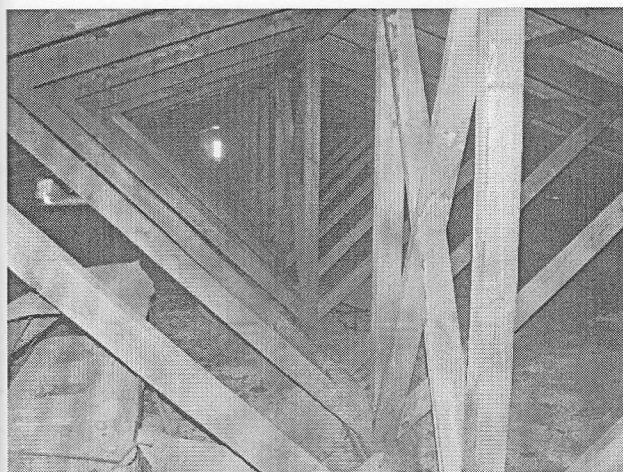
Anexa nr.26. Starea tehnică a structurii de rezistență a acoperișului blocurilor *lit.A3* și *lit.A4*

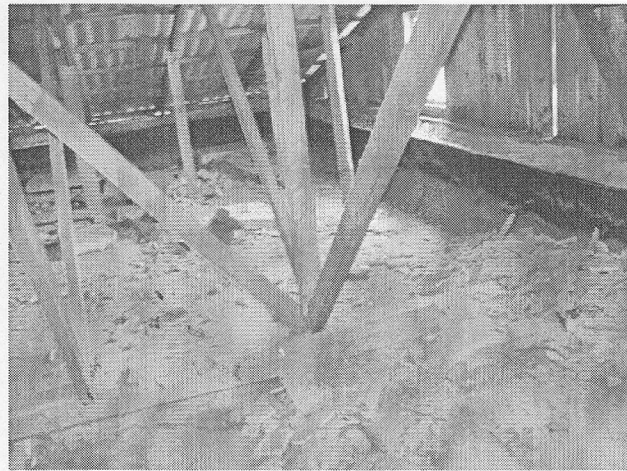
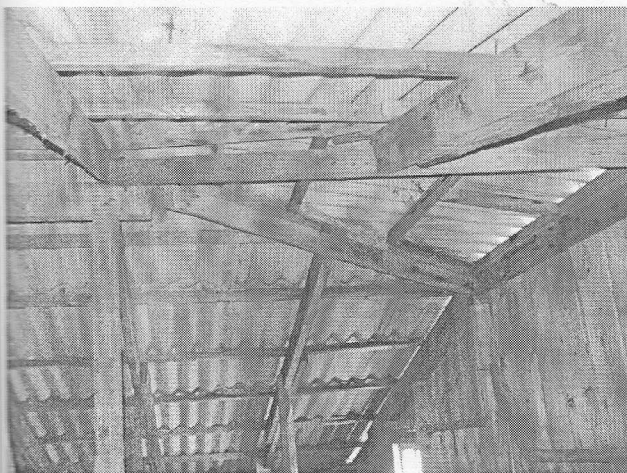
Anexa nr.27. Starea tehnică a structurii de rezistență a acoperișului blocurilor *lit.A3* și *lit.A4*

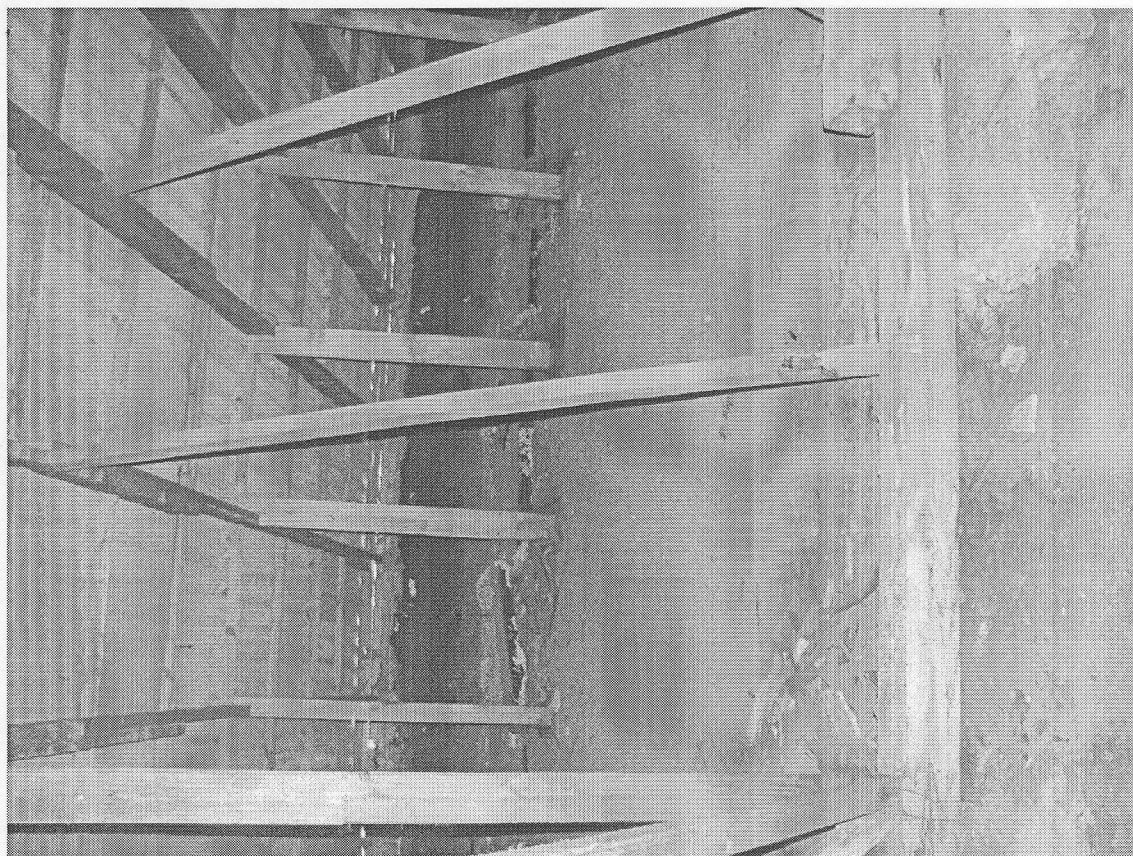
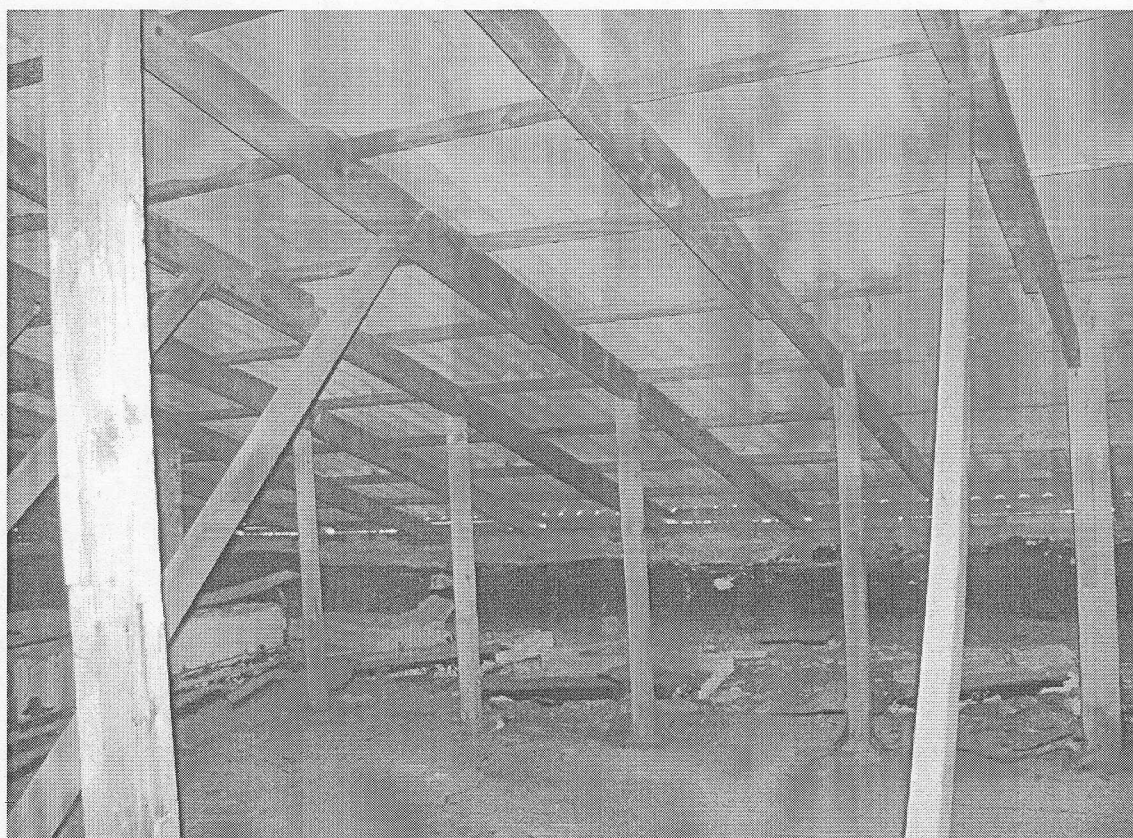
Anexa nr.28. Elemente lipsă în structura de rezistență a acoperișului blocului *lit.A4*
