MEMORIU ISTORICO-ARHITECTURAL

privind complexul istoric de clădiri cu statut de monument de pe adresa str.

A. Mateevici, 79

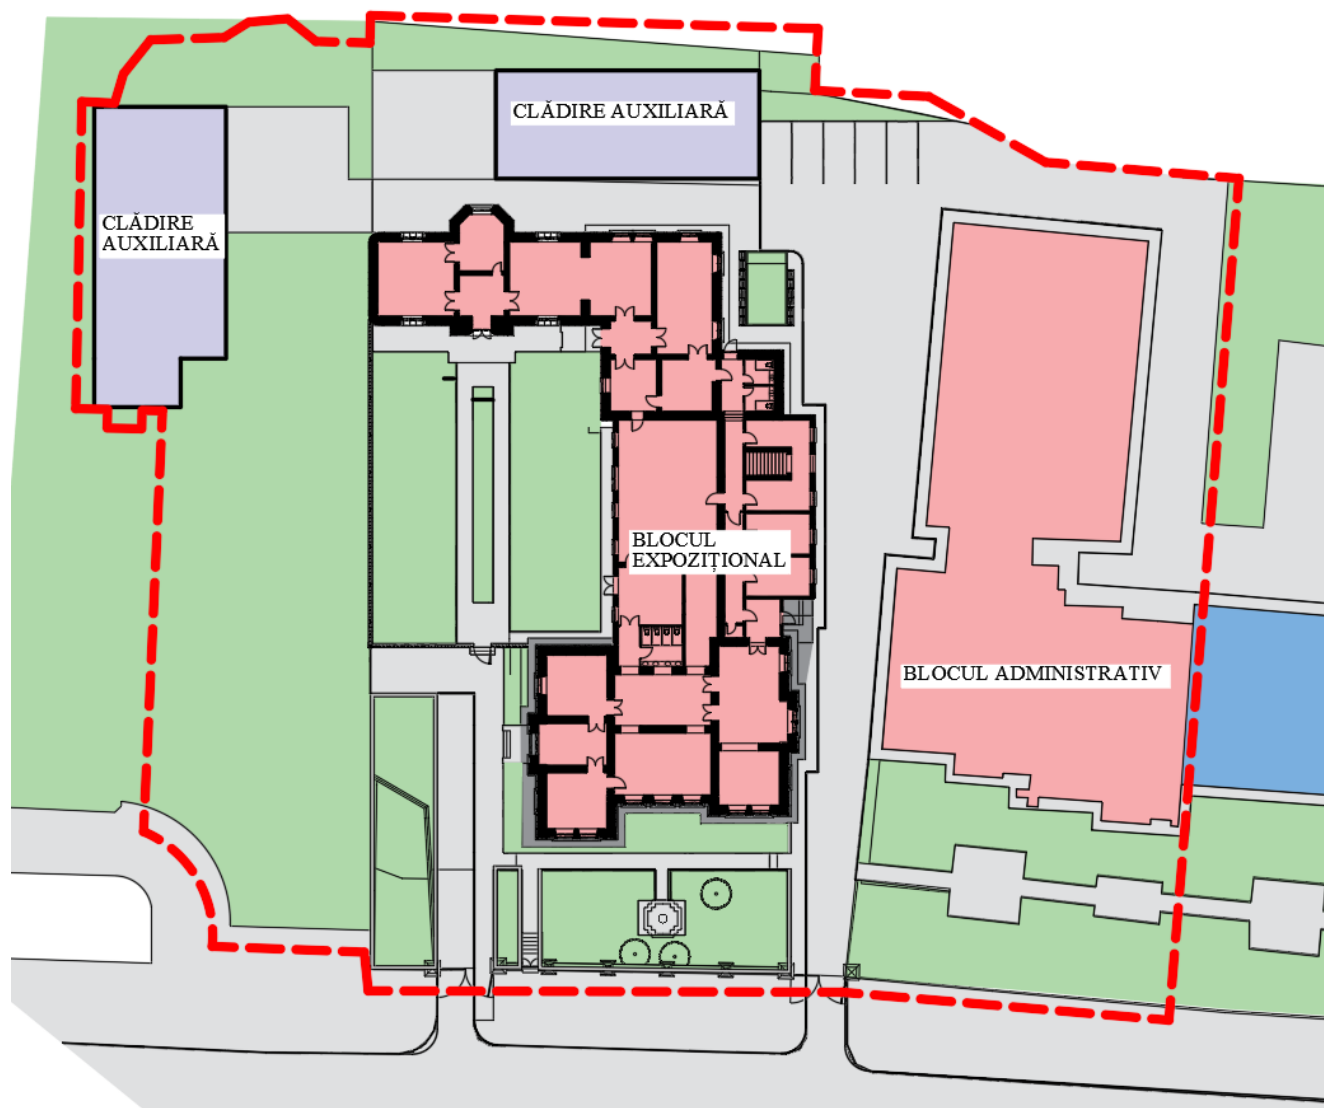
Fig.1. Planul complexului istoric de clădiri de pe adresa cu statut de monument str. Alexei Mateevici, 79 (stare actuală).

Complexul de elemente construite de pe terenul adresei cu statut de monument din str. Alexei Mateevici, 79, astăzi este compus din patru edificii (blocul expozițional, blocul administrativ și două clădiri auxiliare), precum și din gadrul decorativ de incintă, care delimitează proprietatea dinspre spațiul public (fig. 1).

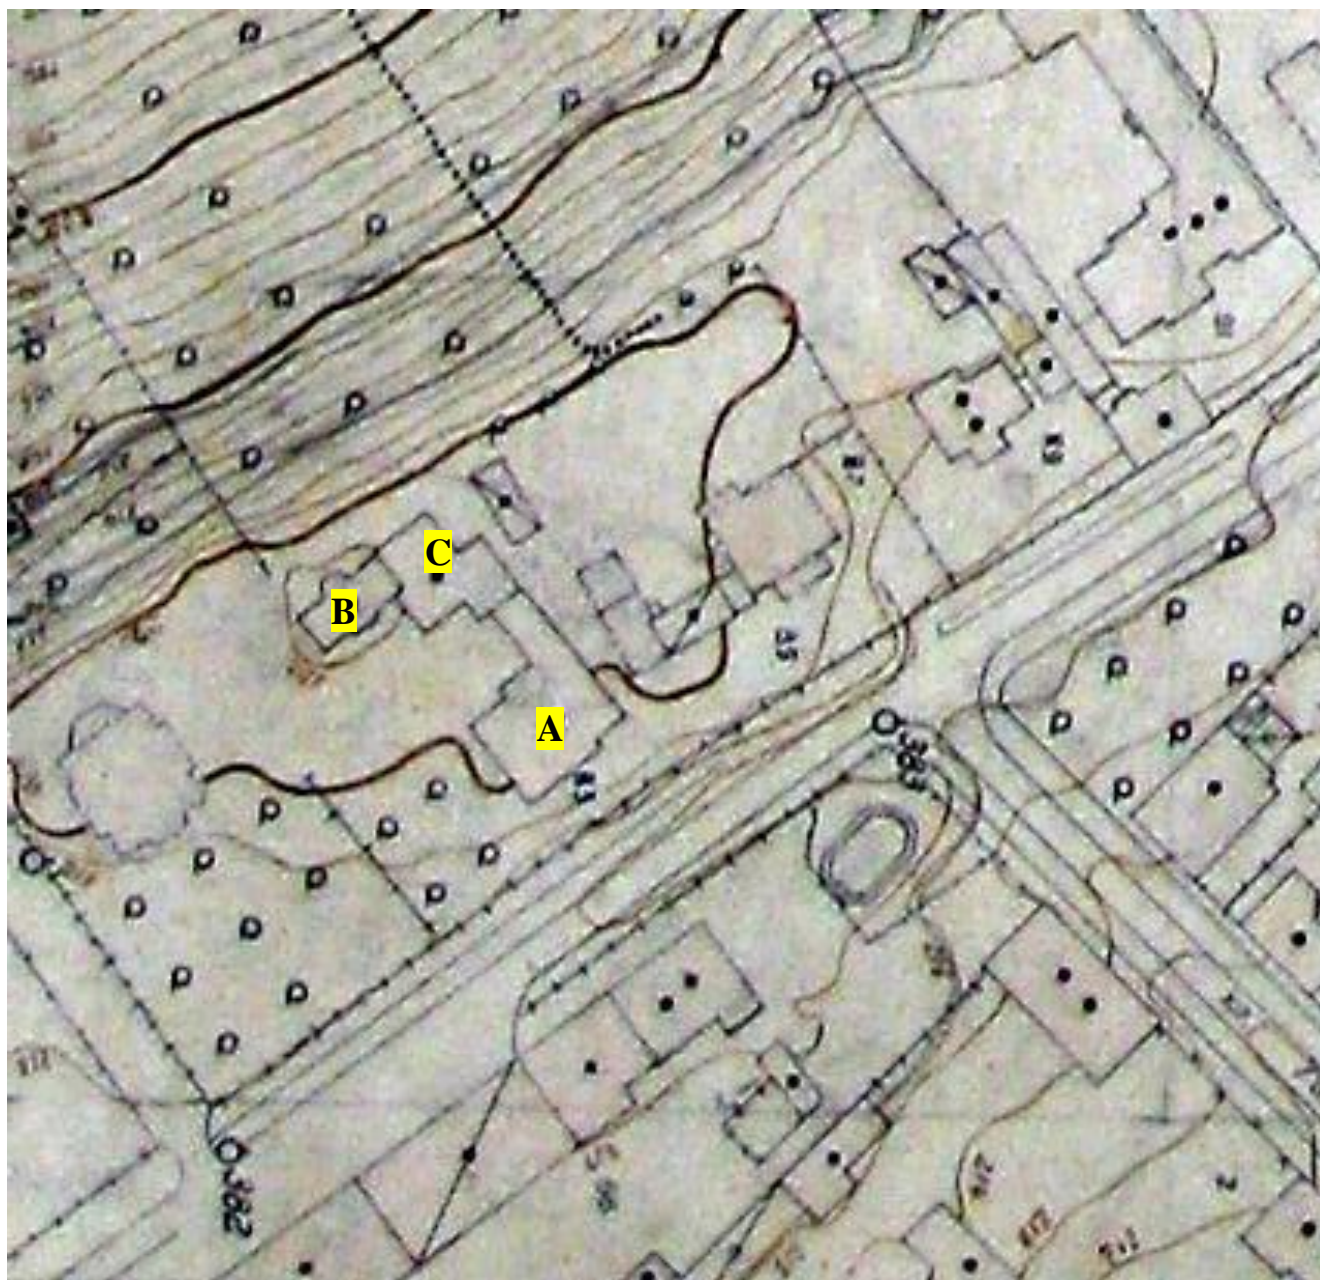
Fig.2. Planul complexului istoric de clădiri de pe adresa cu statut de monument str. Alexei Mateevici, 79 (stare 1942).

Inițial, conform planului adresei respective din 1942, acest edificiu era format din trei componente structurale cu un singur nivel (parter), construite succesiv una lângă alta – o casă în stil eclectic (din piatră brută cu elemente decorative din piatră tăiată), situată la stradă (A), și două case mai mici în interiorul curții (B și C), dintre care una (B) în stil neomaur (cu pereți din cărămidă și elemente decorative - din piatră tăiată) (fig.2).

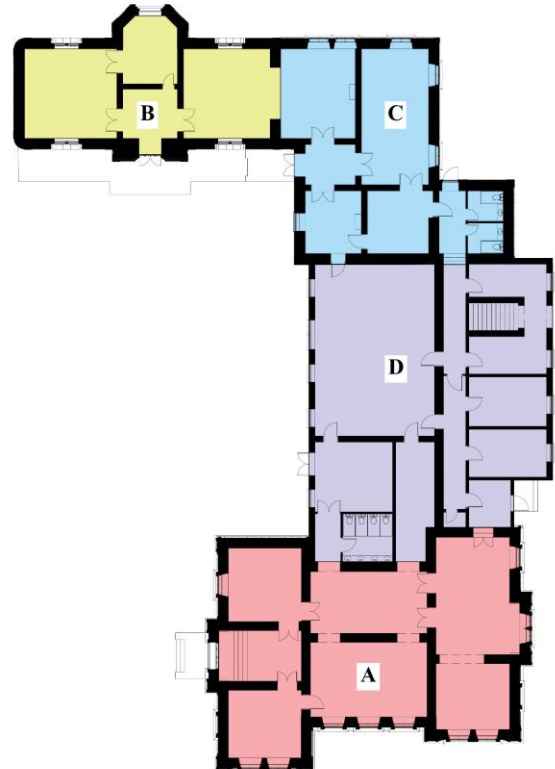
Fig.3. Plan componente structurale ale blocului expozițional al Muzeului Național de Literatură (stare actuală și propunere intervenției).

Astfel, edificiul propus spre proiectare astăzi este compus din patru componente structurale (A, B, C, D), cu lungimea și lățimea generală de circa 51 x 36 metri.
