Prüfbericht-Nr.: Test Report No.:	50354148 001	Auftrags-Nr.: Order No.:	170135529	Seite 1 von 4 Page 1 of 4
Kunden-Referenz-Nr.: Client Reference No.:	697533	Auftragsdatum: Order date:	19.03.2020	
Auftraggeber: Client:				
Prüfgegenstand: Test item:	Spigot Bolt Truss			
Bezeichnung / Typ-Nr.: Identification / Type No.:	B-300			
Auftrags-Inhalt: Order content:	Test report			
Prüfgrundlage: Test specification:	Loading test (according to client's requirement)			
Wareneingangsdatum: Date of receipt:	19.11.2019

Samples description: Aluminum Truss

4 main tubes	
Model	B-300
Cross section:	289mm x 289mm
Main tube:	Ø50 x 3mm
Auxiliary:	Ø30 x 2mm , Ø25 x 2mm
Length:	12m

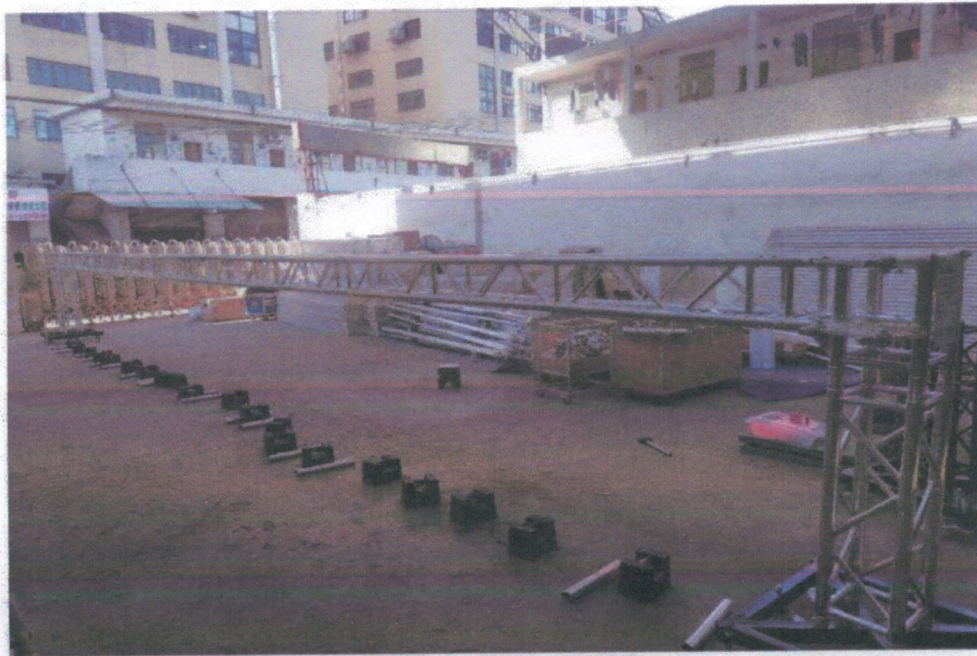
DSE Stage Truss B-300

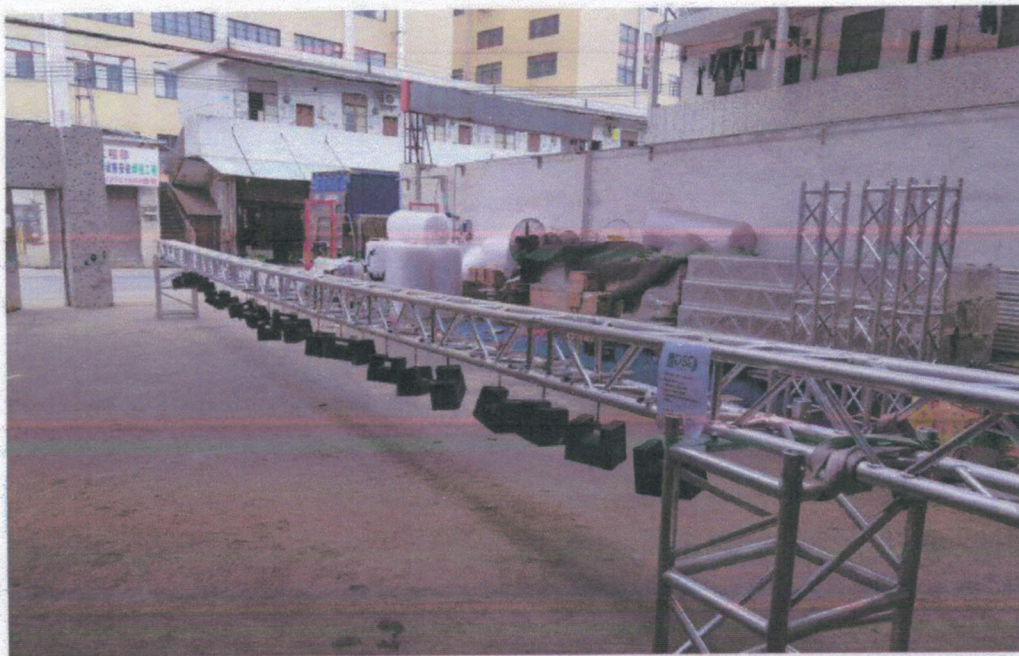
The sample is supported by two rigid frames at two ends to reach a certain span. The loads are then distributed placed on the sample and the middle point deflections under these two supports are measured accordingly.

In testing(DSE Stage Truss B-300)
