**Modernizarea serviciilor publice locale în  
Republica Moldova**

**RAPORT Nr. 9 PRIVIND VIZITA ÎN TEREN – Sporirea eficienței energetice a IMSP Spitalul Raional Călărași(Reconstrucția Centralei Termice și a Rețelelor Termice. Puncte Termice Individuale în complex cu Sistem Solar de preparare ACM)**

| <b>Denumirea obiectului</b> | Lucrări de reconstrucție a clădirii Centralei Termice al IMSP „Spitalul Raional Călărași” |

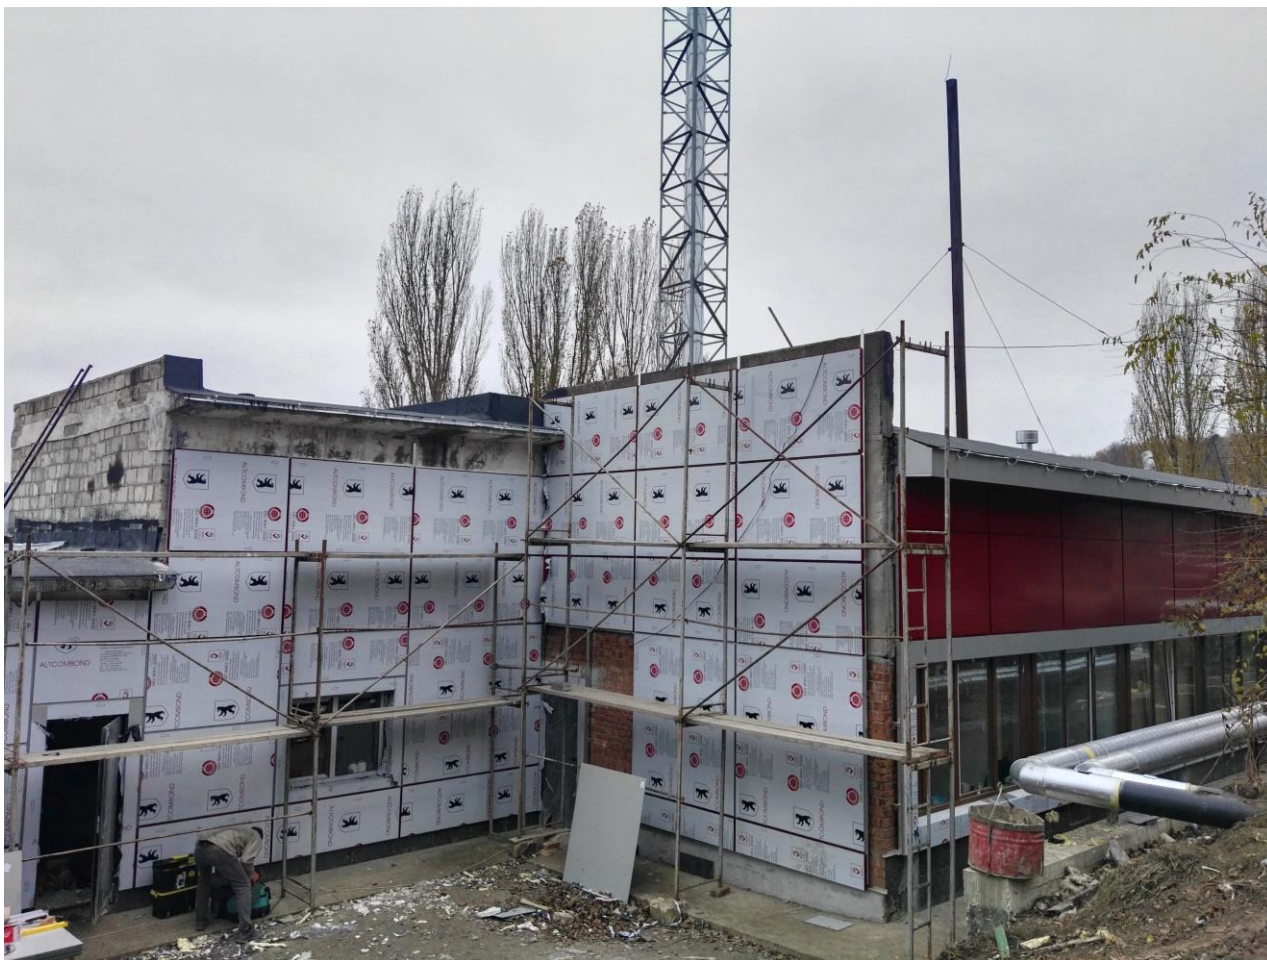
1. Montarea suportului pentru panourile compozite de tip "Etalbond" se efectuează cu abateri de la tehnologia prevăzută de producător cu utilizarea ancorajului care nu corespunde cerințelor.

Foto 1: Monitorizarea lucrărilor de montare a panourilor de tip "Etalbond" ;

- 1) Antreprenorul va prezenta toate certificatele de calitate a materialelor utilizate la obiect pentru execuția lucrărilor.
- 2) Antreprenorul va înlătura toate obiecțiile, și va asigura respectarea soluțiilor de proiect.
- 3) Antreprenorul va urgenta procesul de execuție a lucrărilor prin intensificarea lucrărilor.

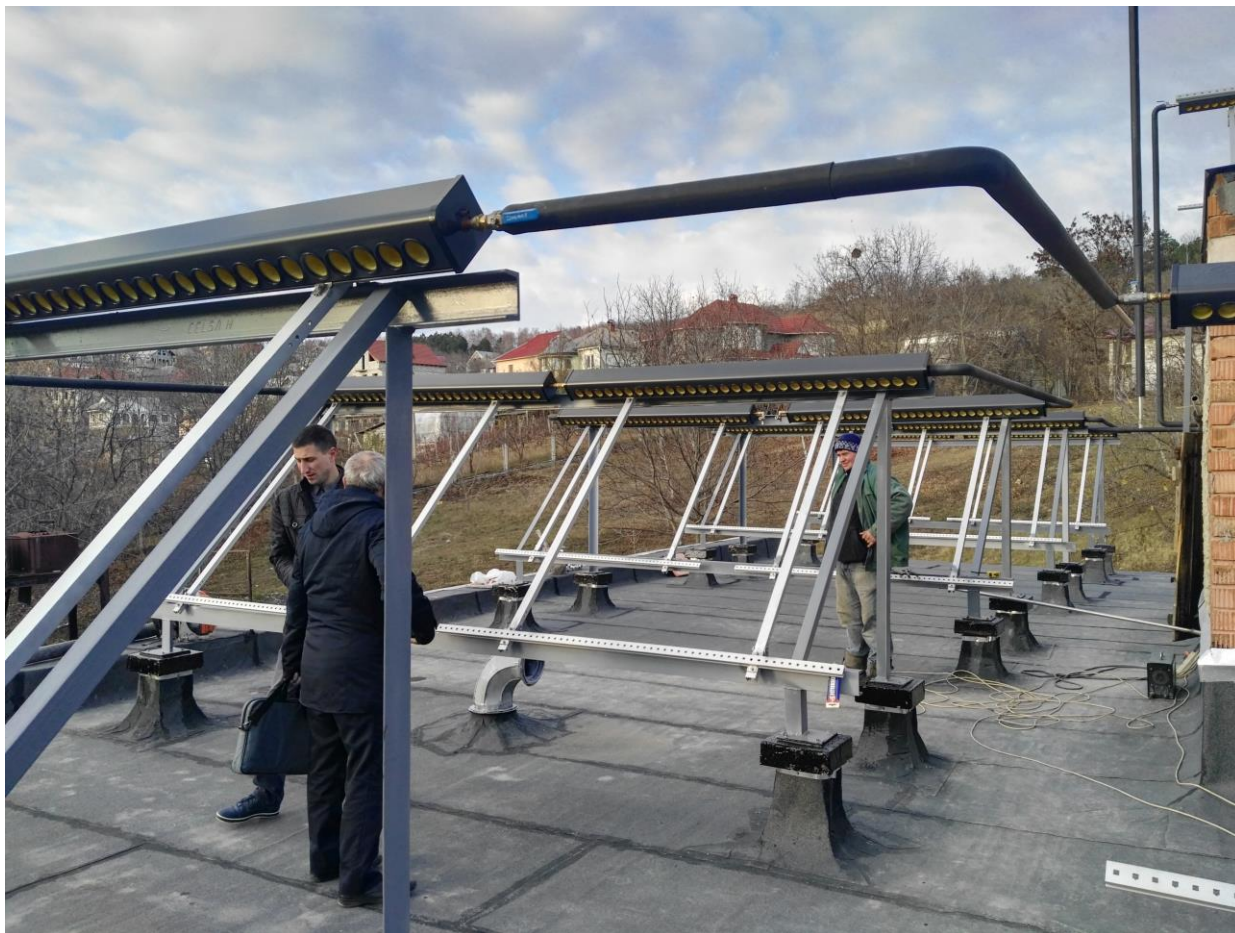
Foto 3: Montarea suporturilor panourilor solare;

- 1) Antreprenorul va finaliza lucrările la suporturile panourilor solare, cu ulterioara montare acestora .
- 2) Antreprenorul va executa lucrările cu respectarea cerințelor normative și tehnologiei la montarea utilajului tehnologic.
- 3) Antreprenorul va întreprinde măsuri de urgentare lucrărilor pentru montarea cazanelor în centrala termică.

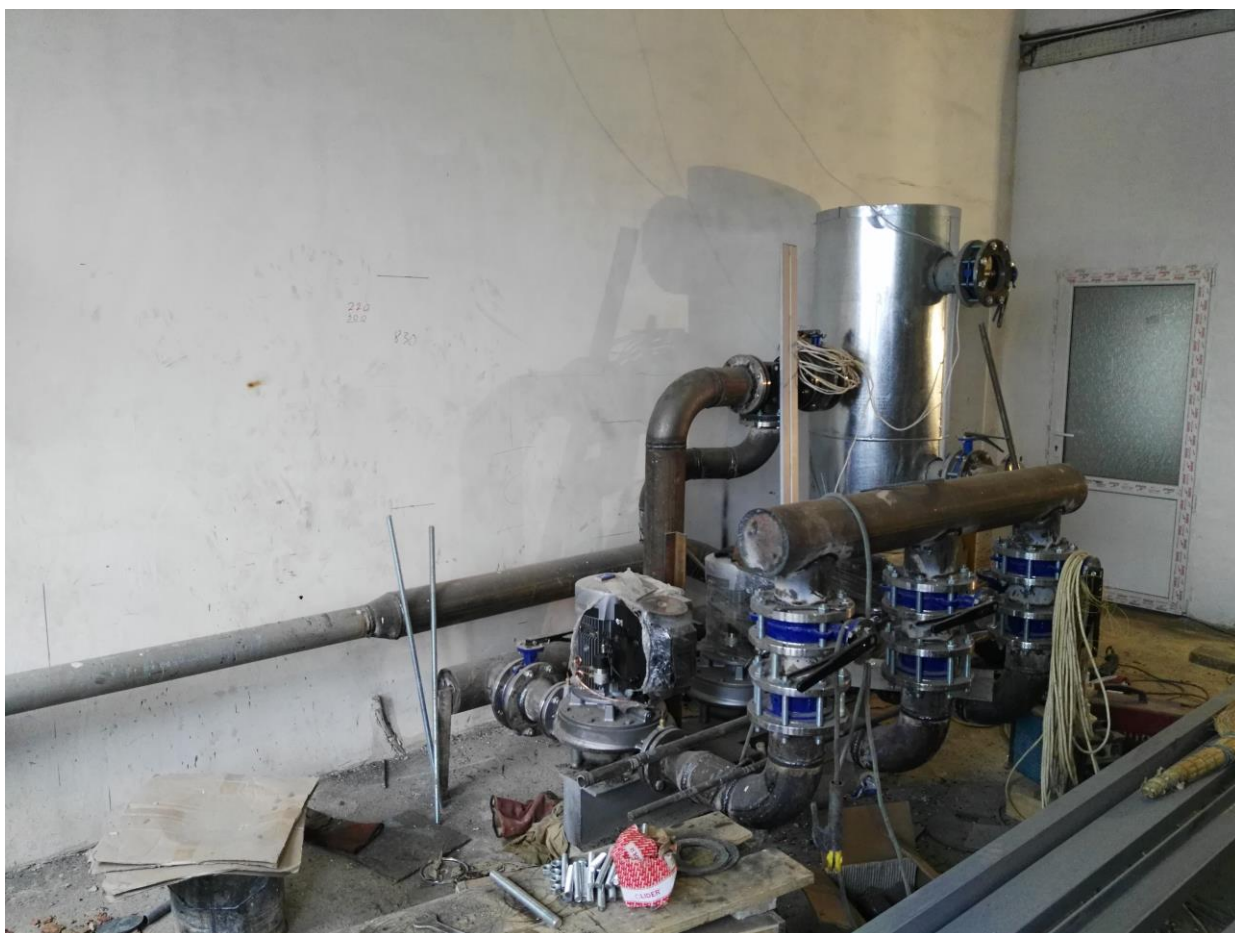
Foto 4: Montarea utilajului a centralei termice ;
