# RAPORT DE EXPERTIZĂ TEHNICĂ

Evaluarea stării tehnice și a posibilității  
lucrărilor de reparație, consolidare și  
modernizare a clădirii Liceului Teoretic  
„Alexandru Donici”,  
str. M. Eminescu 25, s. Peresecina, r-ul Orhei

Beneficiar: IP Oficiul Național pentru Dezvoltarea  
Infrastructurii „Moldova-Proiect”

Prestator: S.R.L. "BAUCONSULT GROUP"

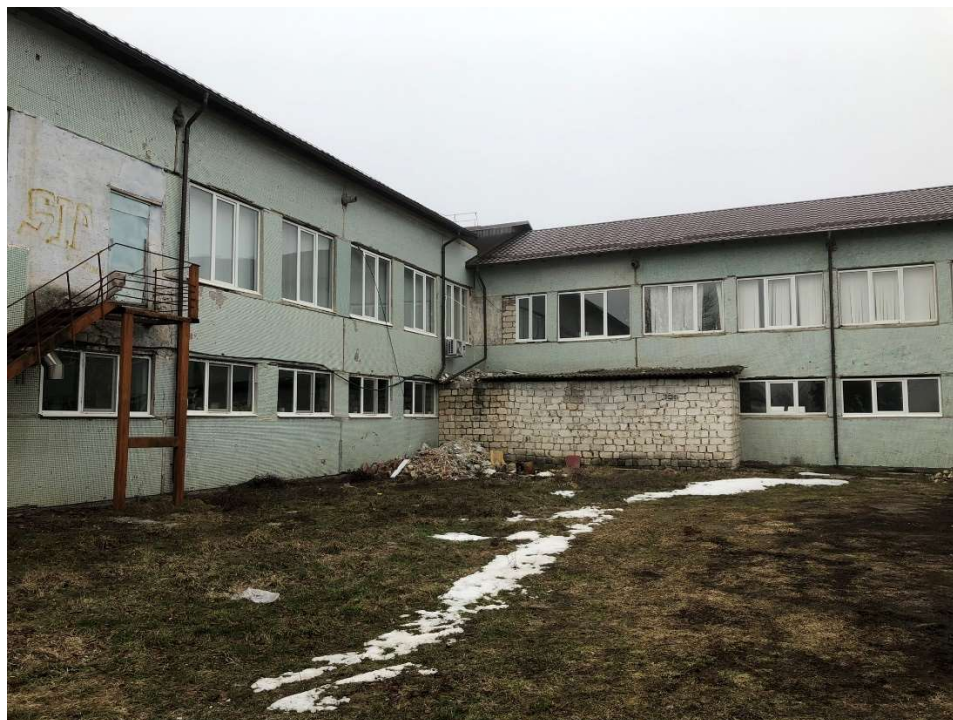
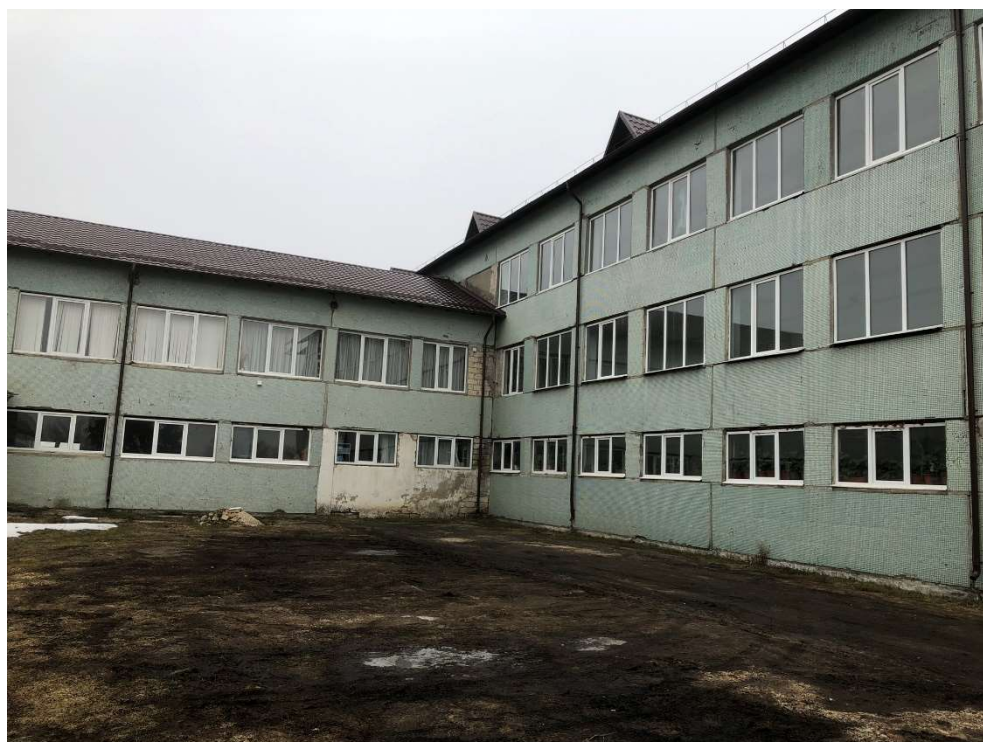
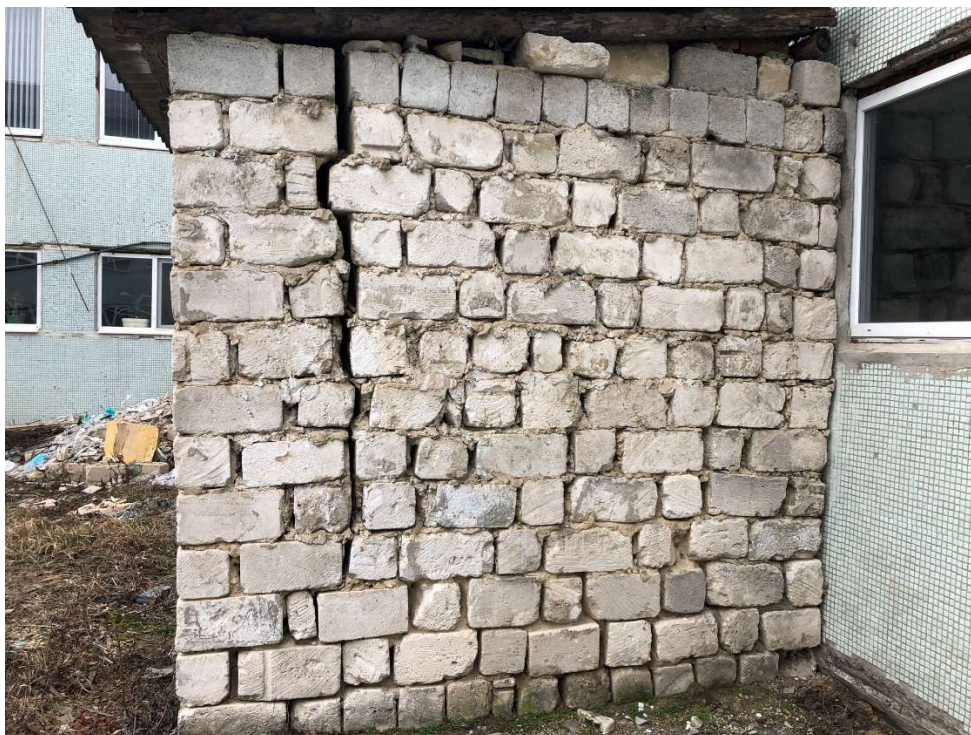
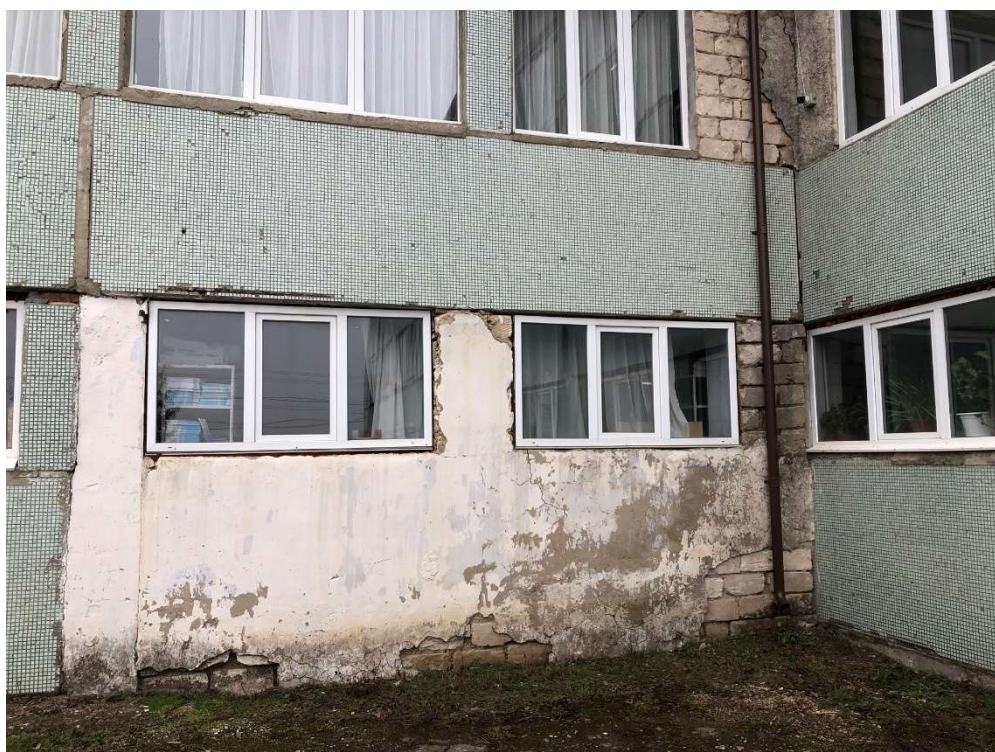
**2.2.5.** Umezirea soclului clădirii, generată de hidroizolarea defectuoasă și organizarea necorespunzătoare a apelor pluviale, ce a condus la apariția ciupercilor și mucegaiului în pereții respectivi (a se vedea Anexa, pozele 3 – 8, 23, 24).

**3.8** Se recomandă executarea unor lucrări de finalizare a sistemului de evacuare organizată a apelor meteorice, concomitent cu refacerea pereului perimetral. Pereul va fi restabilit din beton de clasă minim C20/25, cu grosime și alcătuire stabilite prin proiect, pe un strat-suport compactat corespunzător, cu prevederea rosturilor de dilatație și cu asigurarea unei pante de scurgere minime orientate de la clădire.

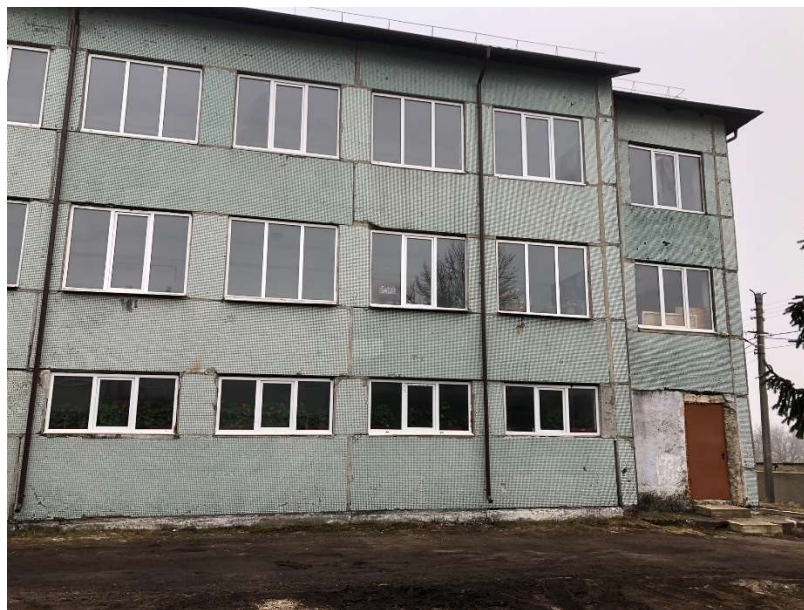
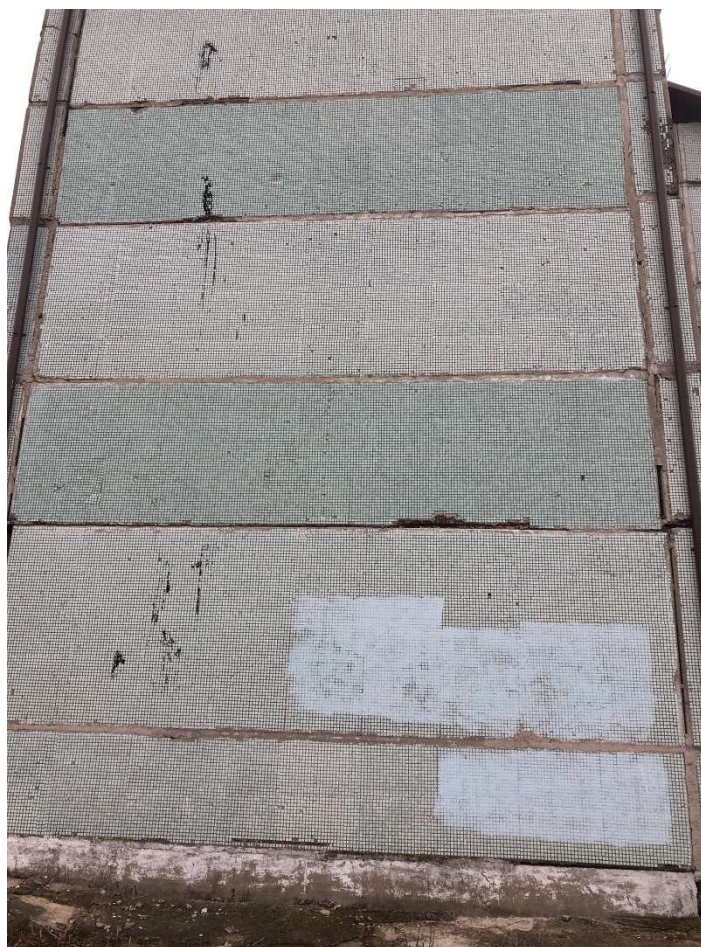
**2.2.4.** Prezența tasărilor diferențiate în raport cu blocul B al tronsonului marginal (casa scării) în axele N–O, care au condus la deplanarea sa și apariția unor interspații excesive pe verticală în rostul de deformație (a se vedea Anexa, pozele 7 – 12).

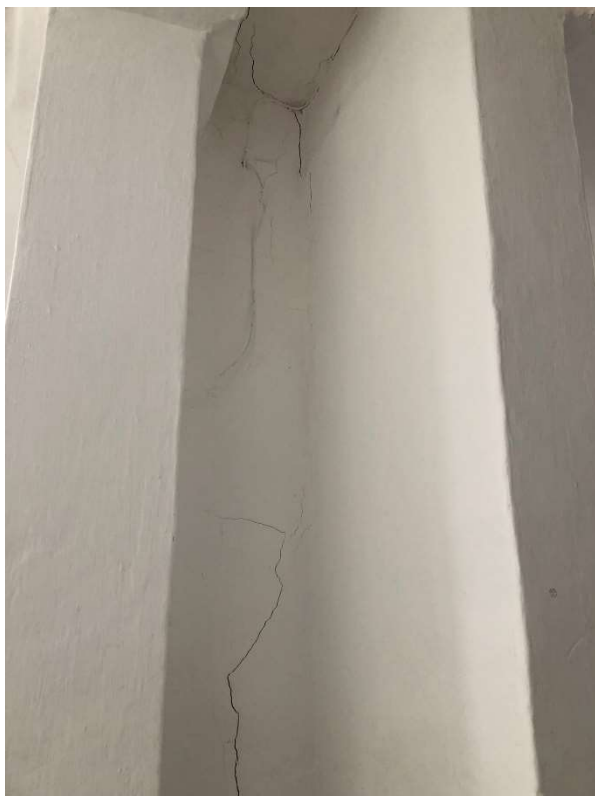
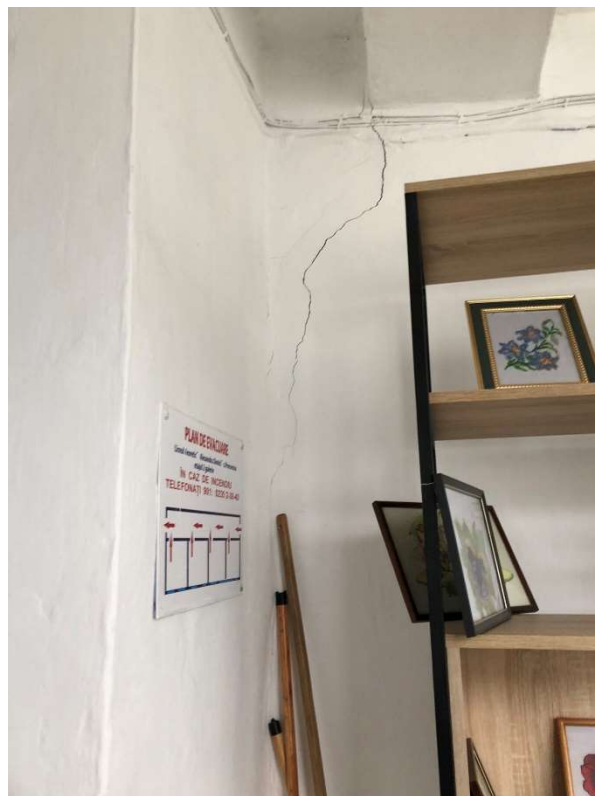
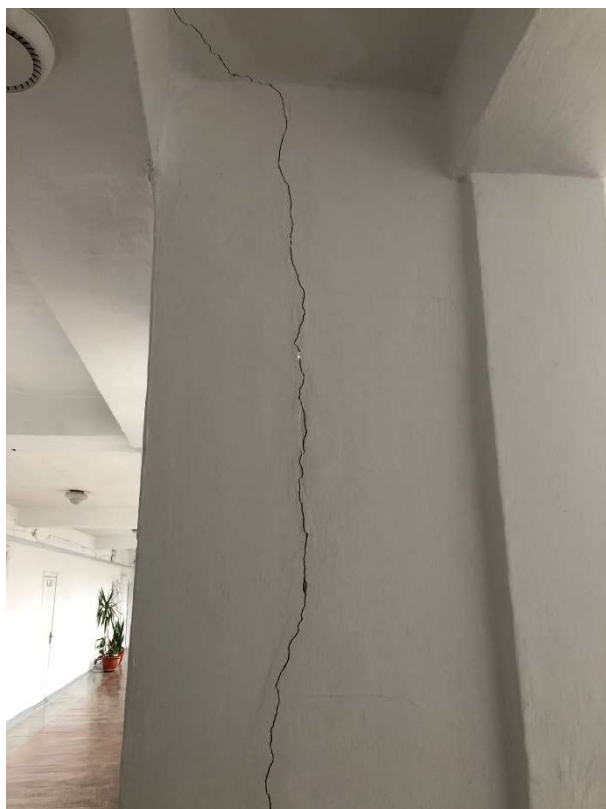
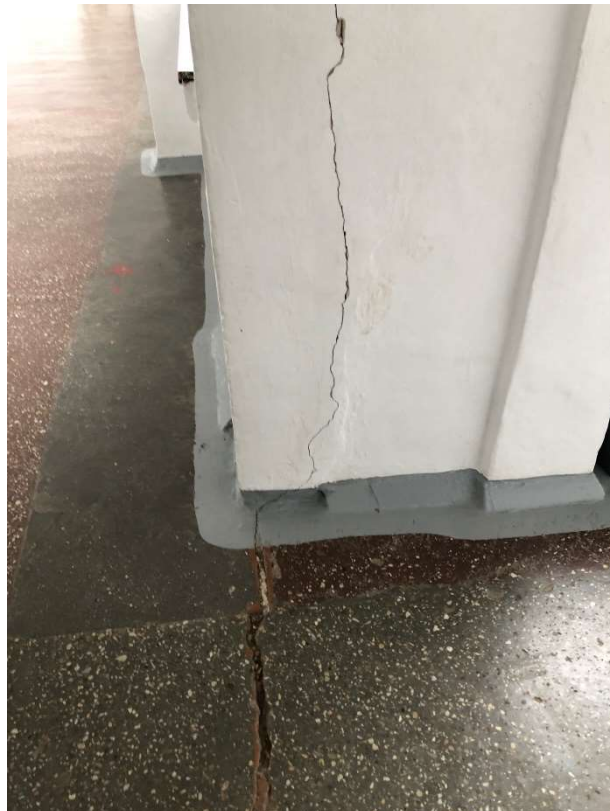
**2.2.3.** Prezența unor procese dinamice neînsemnate în fundațiile blocurilor A și B, care au condus la apariția unor fisuri în rostul de deformație (a se vedea Anexa, pozele 15 – 18).

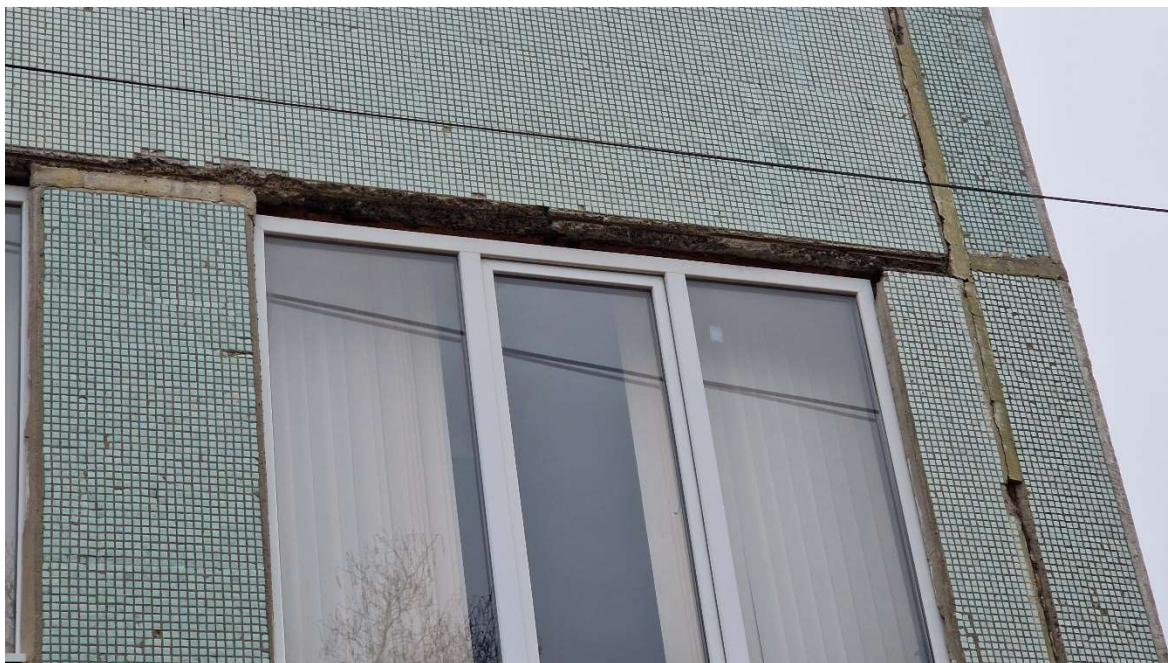
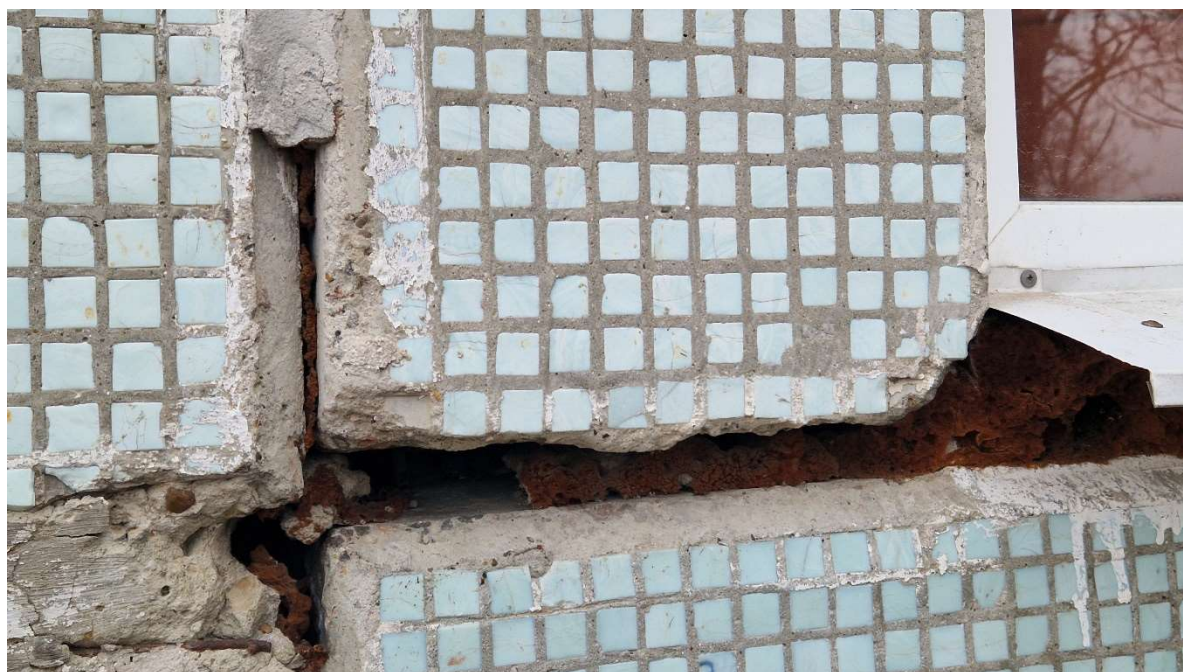
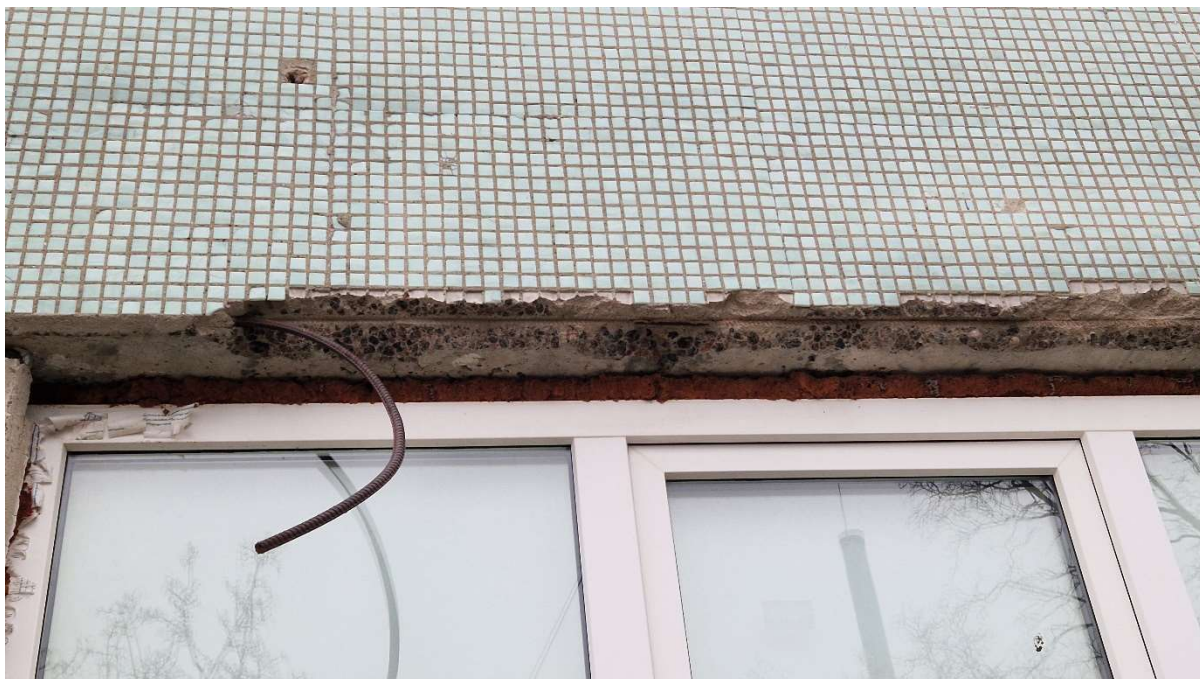
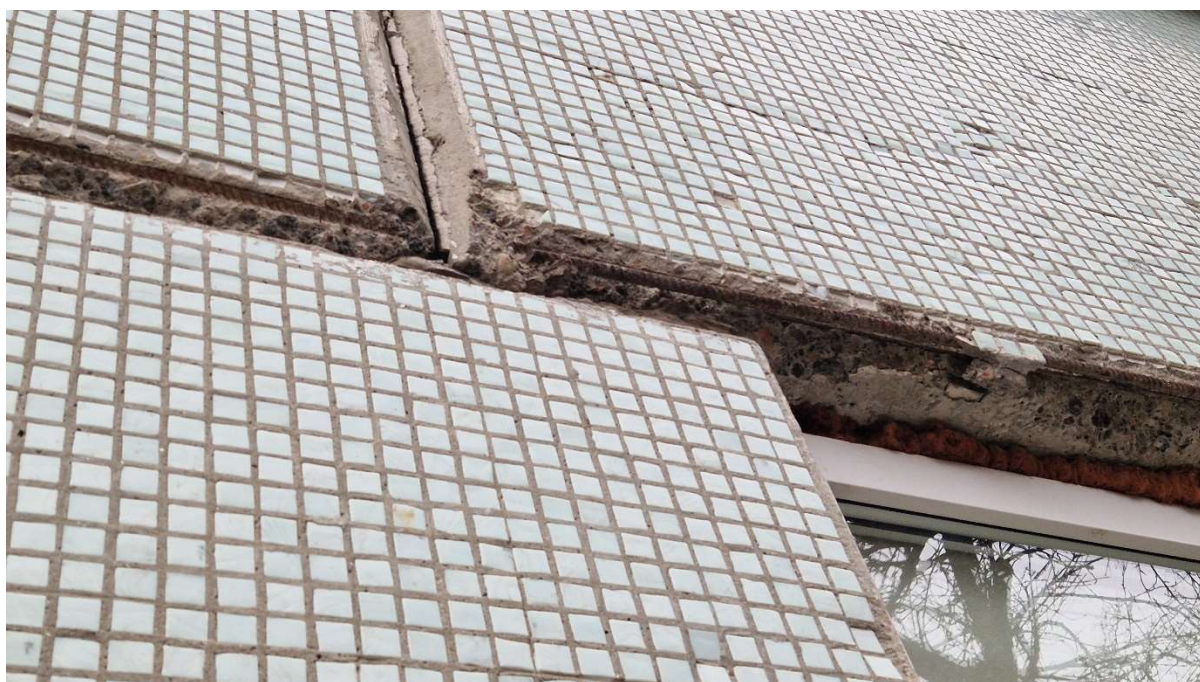
**2.2.7.** Degradarea locală a elementelor pereților exteriori autoportanți (uzura chitului elastic, distrugerea stratului de protecție a armăturilor etc.) (a se vedea Anexa, pozele 19 – 22).

**3.13** Expertiza tehnică recomandă includerea în programul de intervenții (reparații curente și, după caz, reparații capitale) cu prioritate a lucrărilor privind: remedierea degradărilor locale ale pereților exteriori și ale zonelor afectate de infiltrații; reabilitarea și completarea sistemului de captare și evacuare dirijată a apelor pluviale, cu descărcarea acestora la distanță sigură față de fundații și refacerea pereului perimetral; restabilirea funcționării corespunzătoare a canalelor de ventilație și asigurarea evacuării acestora peste învelitoare; repararea trotuarelor, treptelor și a amenajărilor exterioare afectate de tasări și umectare; modernizarea tâmplăriei exterioare în mod unitar; îmbunătățirea protecției termice a anvelopei clădirii prin măsuri de termoizolare; adaptarea construcției pentru accesul persoanelor cu cerințe speciale, precum și executarea celorlalte lucrări de reabilitare și modernizare necesare, astfel încât exploatarea ulterioară a clădirii să se realizeze în condiții de siguranță, funcționalitate și durabilitate.

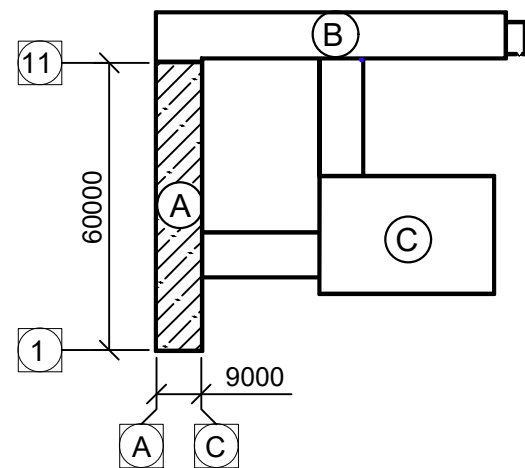
Nod de umplere rosturi între panourile prefabricate de perete din beton
