## **RAPORT DE EXPERTIZĂ TEHNICĂ nr. 012/23.04.2025**

*privind evaluarea stării tehnice și aprecierea posibilității reparației  
capitale cu resistemizarea încăperilor clădirii căminului nr.4 al  
Universității de Stat din Moldova (nr. cadastral 01002080506.01),  
localizată în mun. Chișinău, sect. Centru, str. Tighina, 2*

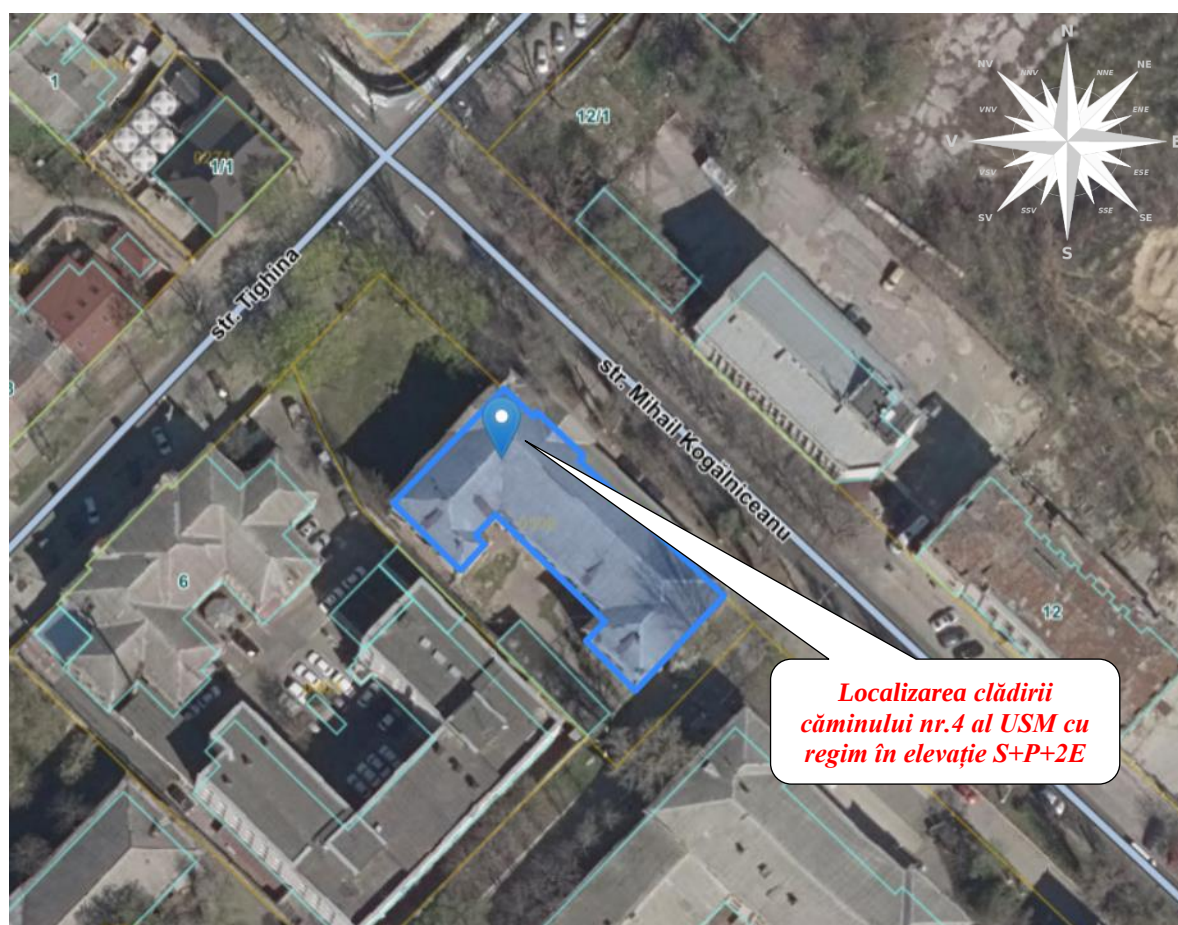
Fig. 2. Localizarea **bunului imobil** examinat.

**3.2.2. Clădirea căminului nr.4 al USM cu regim în elevație S+P+2E, cu nr. cadastral 01002080506.01** (fig. 2), conform informației conținute în ”*Dosarul tehnic de inventariere*” (Anexa 2), a fost construită în perioada anilor 1955-1956 în baza proiectului-tip respectiv. Totodată, rezultatele analizei conținutului ”*Dosarul tehnic de inventariere*” și examinarea soluțiilor **arhitectural-constructive** și **compoziționale** reale ale **clădirii căminului nr.4** relevă, că pe parcursul exploatării nu au fost executate intervenții și modificări în structurile de rezistență a **clădirii** nominalizate.

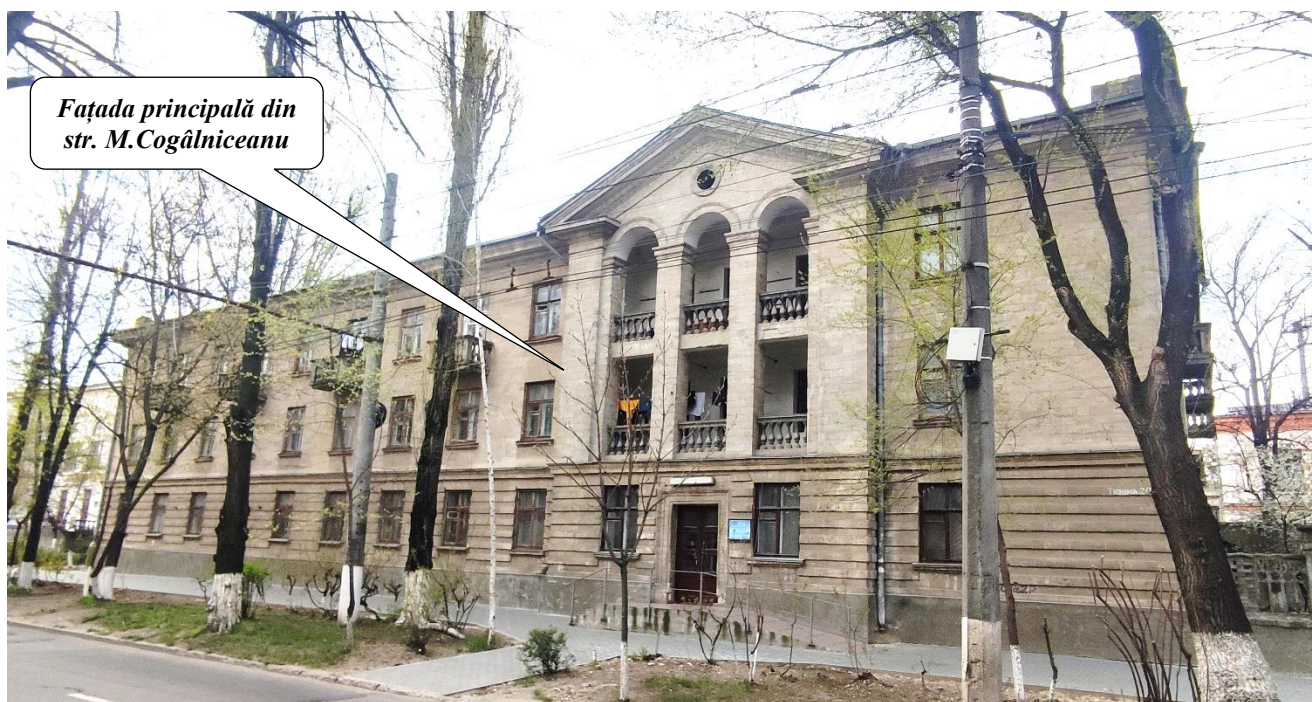
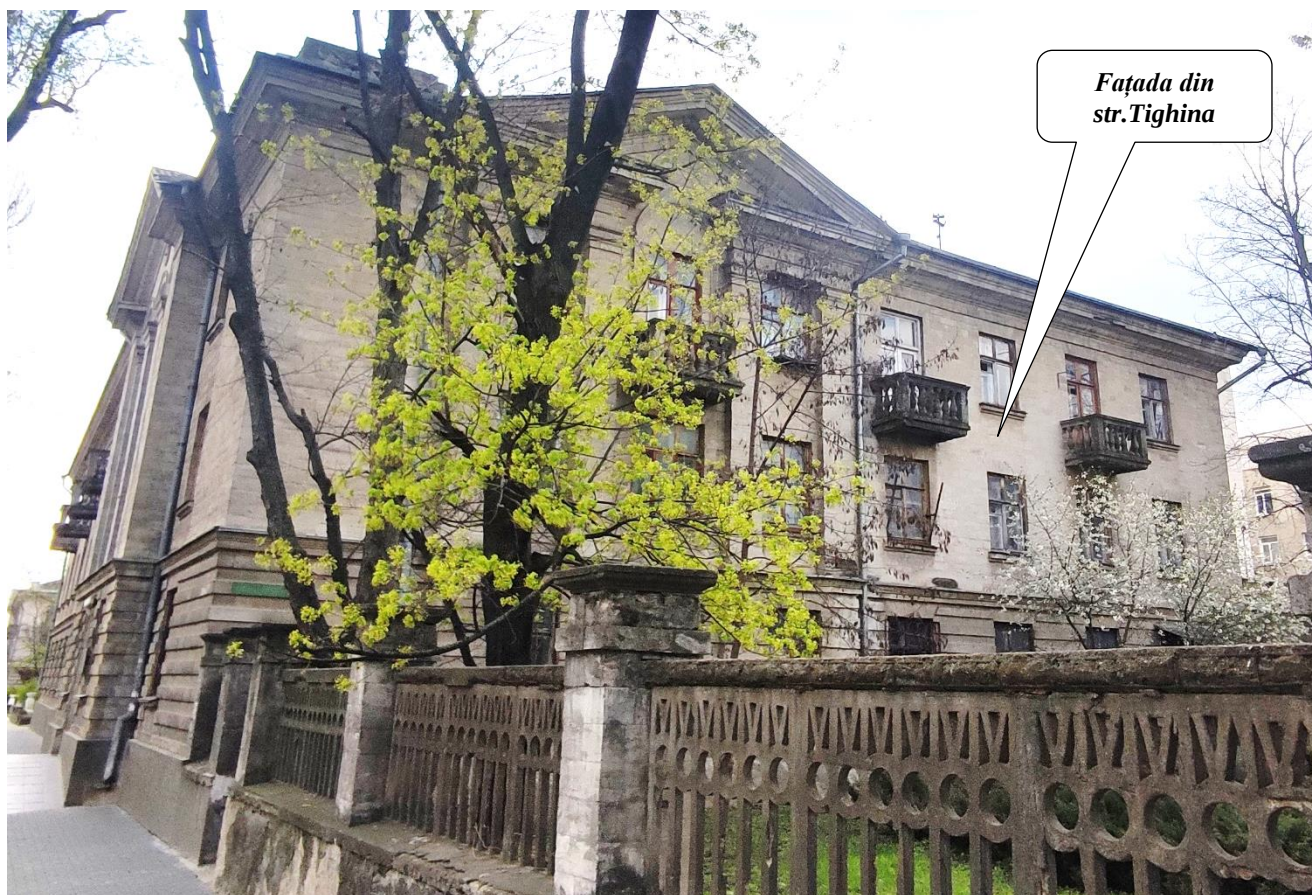
*Fig. 4. Aspectul exterior clădirii căminului nr.4 examinate*

3.3.3. În elevație **clădirea căminului nr.4 al USM** examinată are regim **S+P+2E** (fig. 4, Anexa 2).

3.3.5. Schemele de sistematizare a **clădirii căminului nr.4 al USM** sunt caracterizate prin repartizarea uniformă a maselor și rigidității construcțiilor, iar soluțiile arhitectural-urbanistice sunt caracterizate prin frânturi și proeminențe a pereților exteriori în plan. La nivelul planșeului parterului, de-a lungul fațadelor există o cornișă.

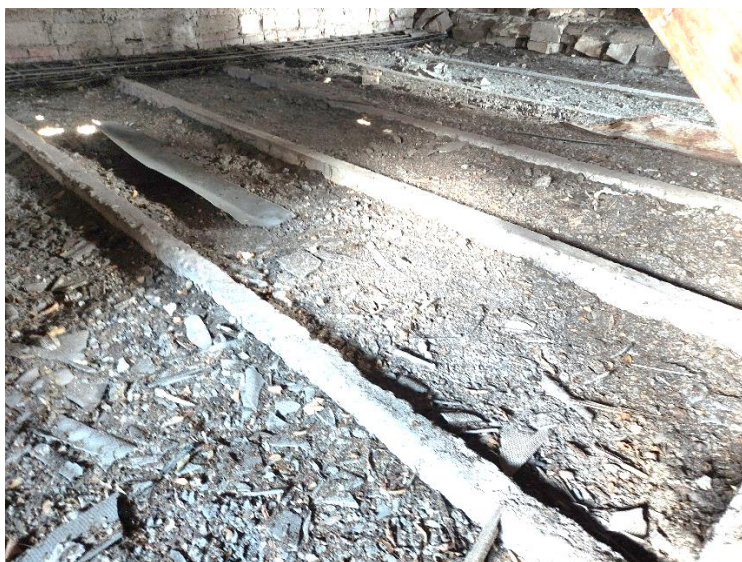
*Fig. 5. Aspectul planșeului de pod a clădirii căminului nr.4 examinate.*

**3.3.7.** Planșeul peste subsol este realizat din beton armat monolit, cu grosimea de până la 200mm. Planșeele peste parter, etaj și de pod sunt executate din grinzi din beton armat, dispuse cu pasul de până la 1000mm, rezemate pe pereții portanți longitudinali, cu umplutură din plăci de ipsos cu drancă de lemn (*fig. 5*). Termoizolarea planșeului de pod este din zgură.

**c)** Se recomandă demontarea stratului termoizolant existent a planșeului de pod și execuția unui nou. Termoizolarea planșeului de pod de executat în următoare structură: stratul de peliculă anticondens inferior, stratul de vata minerală bazaltică  $\gamma > 35 \text{ kg/m}^3$  – 150mm (recomandat), pelicula de protecție superioară și podeste din scândură pentru acces;

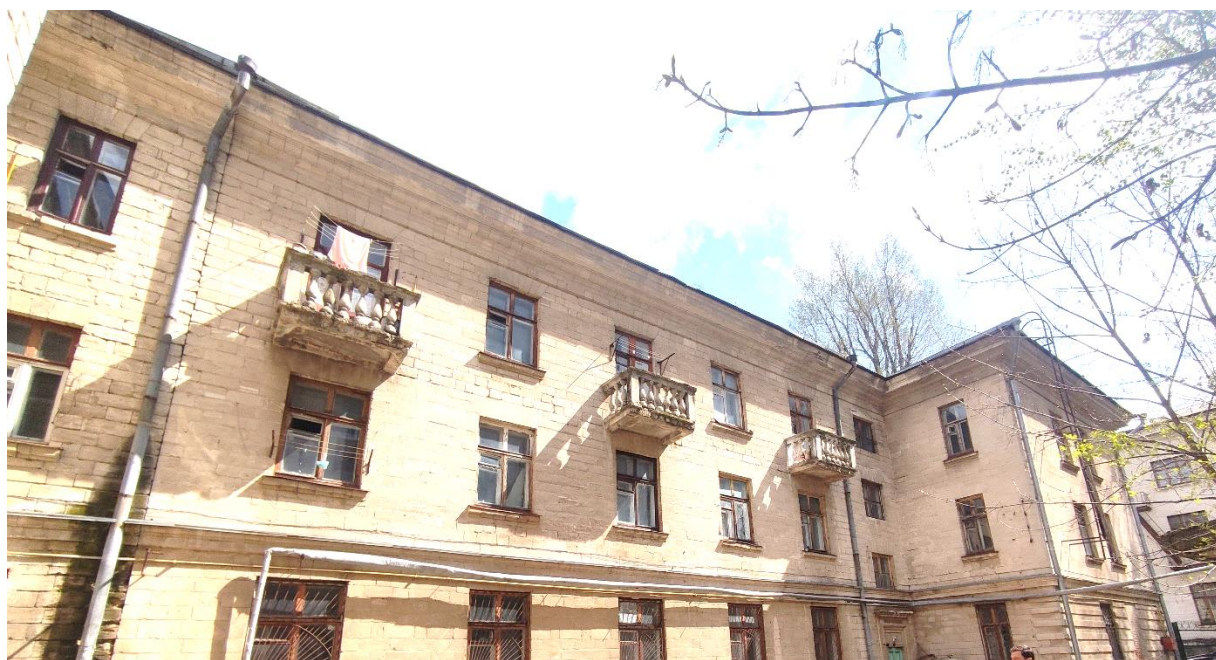
*Fig. 6. Aspectul balcoanelor pe fațada din curte a clădirii căminului nr.4*

**3.3.8.** În limita grupurilor tehnico-sanitare, podestele scărilor și balcoanele, planșeul este realizat din plăci din beton armat monolit, încastate în zidăria pereților (*fig. 6*).

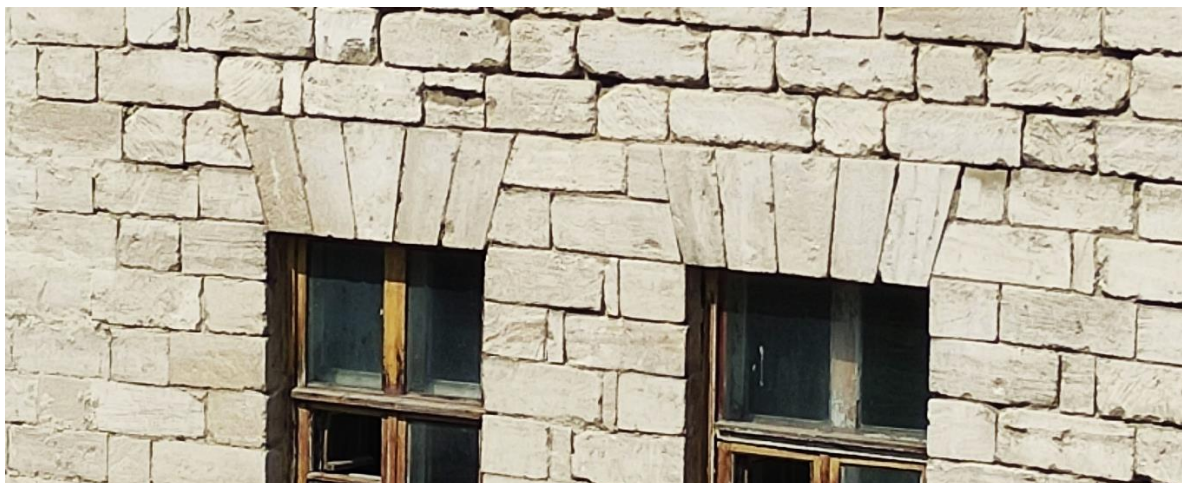
*Fig. 7. Aspectul buiandrugilor peste golurile ferestrelor.*

**3.3.10.** Buiandrugii peste golurile ușilor și ferestrelor sunt executate din zidărie în pană, din blocuri mici de calcar pe mortar de nisip-var (*fig. 7*).

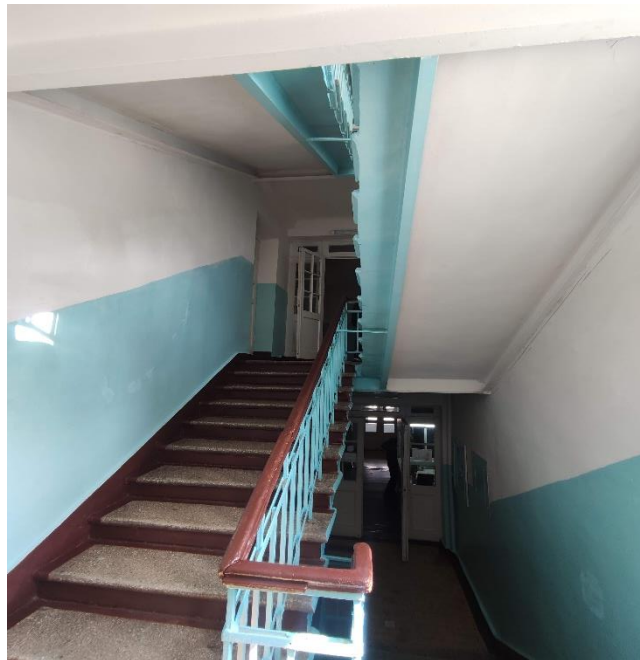
*Fig. 8. Aspectul casei scării a clădirii  
căminului nr.4 examinate.*

**3.3.12.** Elementele casei scării (podestele de etaj și intermediare) sunt realizate din plăci din beton armat monolit, încastrate în zidăria pereților. Rampele sunt realizate din elemente prefabricate de beton armat pe vanguri din elemente de oțel cu profil laminat rigid (*fig. 8*).

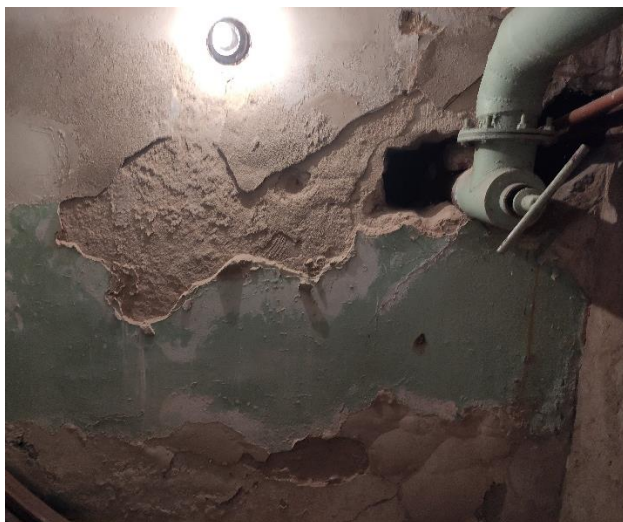
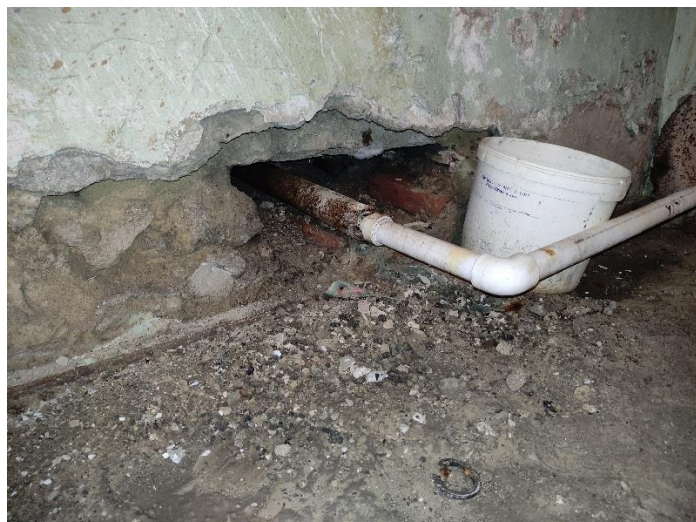
✓ Fundații continue sub pereți structurali, realizate pe axele principale ale clădirii sunt în stare satisfăcătoare, nu prezintă discontinuități, deformații vizibile sau tasări neuniforme, ceea ce asigură stabilitatea clădirii și corespunde prevederilor documentelor normative.

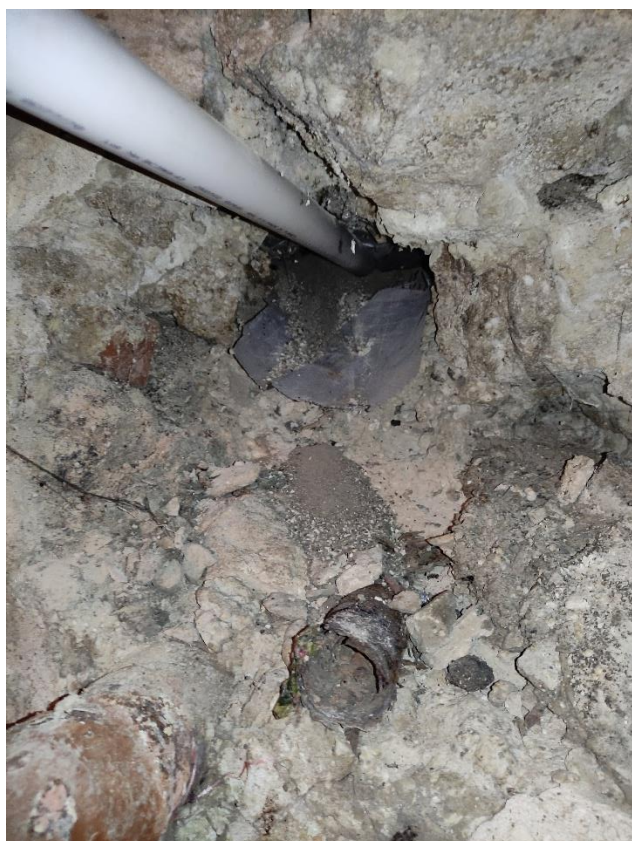
Totodată, trebuie de menționat, că pe perioada exploatării au fost făcute intervenții în pereții de soclu, prin străpungerea acestora, la schimbarea rețelilor de alimentare cu apă și canalizare. Acestea sectoare (pe interiorul și exteriorul nivelului subsol) nu au fost remediate și căptușite corespunzător, ce a dus la degradarea unor zone extinse de perete de soclu (fig. 9);

*Fig. 9. Aspectul deteriorărilor pereților de soclu clădirii căminului nr.4 examinate*

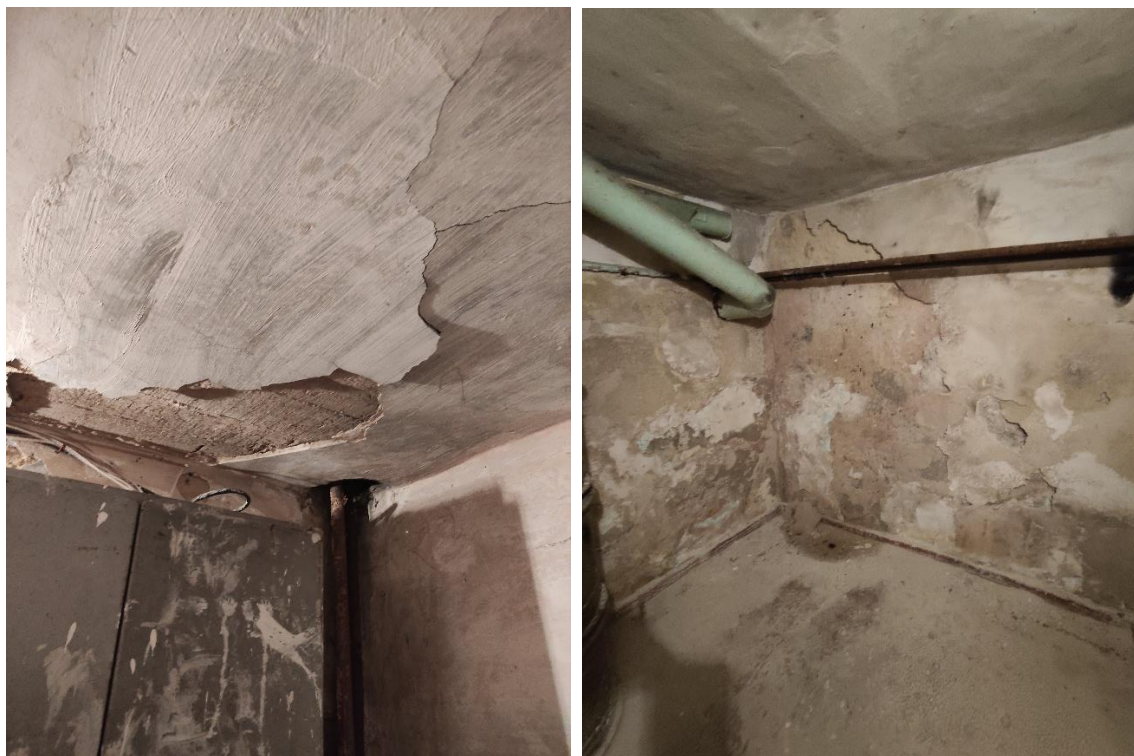
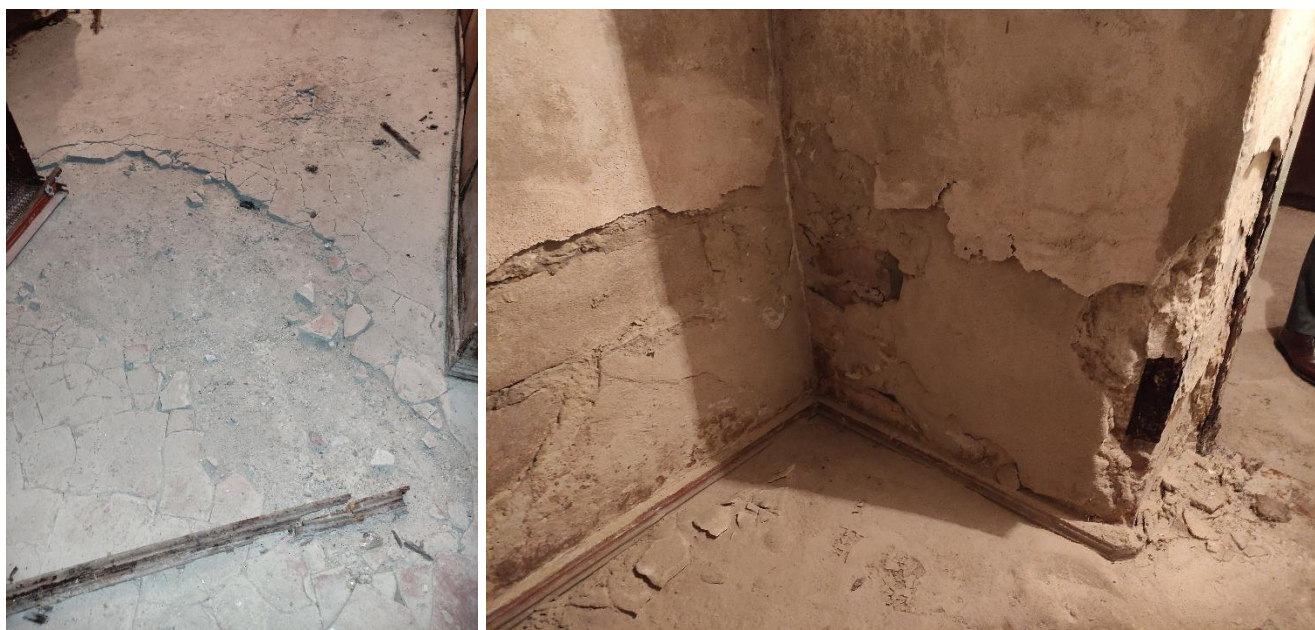
✓ Din cauza uzurii avansate a rețelelor ingineresti din spațiul subsolului, sunt frecvente scurgerile de apă, care se acumulează la nivelul pardoselii și se infiltrează, cât în șapa pardoselilor, așa și în pereții. Ca urmare, straturile de finisare a elementelor la nivelul subsolului (pardoseli, pereți, tavanul, piese metalice) sunt afectate în multiple sectoare, sub forma de dislocări, degradări și decojiri (*fig. 10*);

*Fig. 10. Aspectul deteriorărilor elementelor la nivelul subsolului  
clădirii examinate*

**a)** La nivelul spațiilor subsolului se recomandă reparația capitală (restabilirea) a straturilor de finisare a pereților, tavanului, pardoselilor, hidroizolarea și căptușirea corespunzătoare a sectoarelor de trecere a rețelelor ingineresti prin elementele structurale;

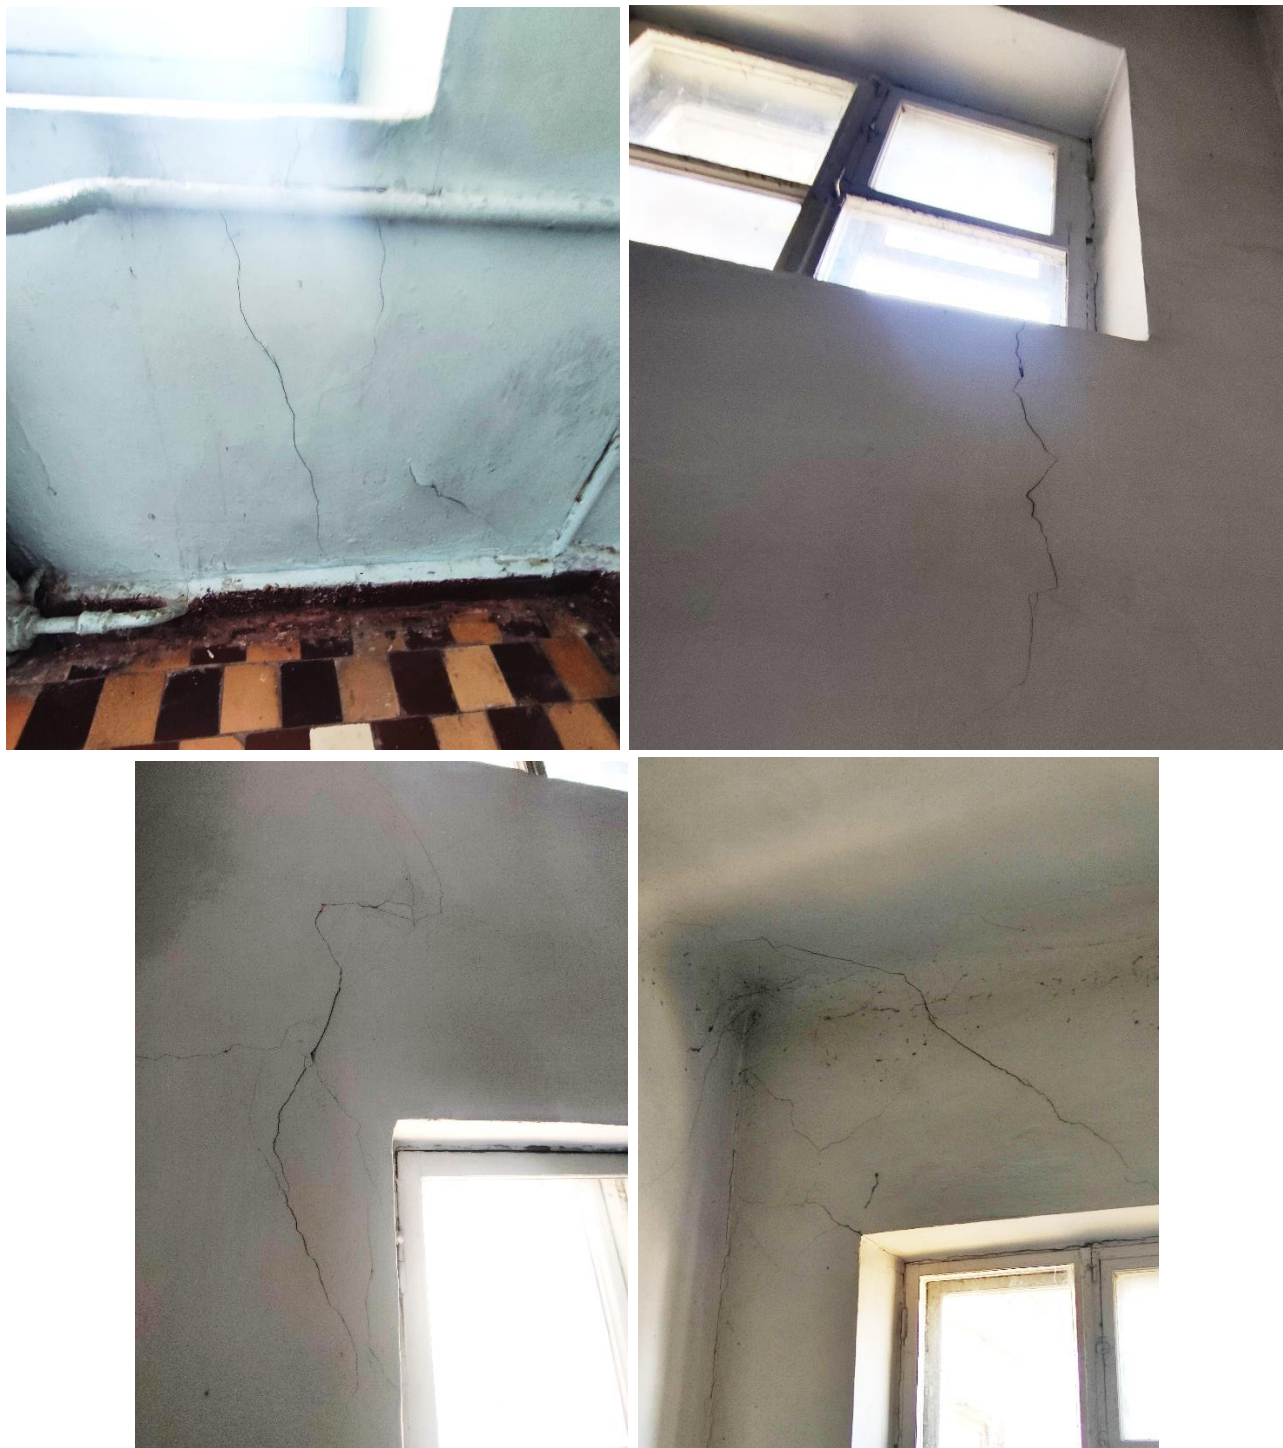
Totuși, în casa scării neexploatată (închisă) la moment (*fig. 3*), la nivelul etajului 2 pe suprafața peretelui exterior sunt observate fisuri cu deschiderea de 1-2mm. După caracteristica fisurilor se poate de presupus, că acestea a apărut în urma acțiunilor dinamice a cutremurelor de pământ și lipsei centurilor antiseismice (*fig. 11*);

*Fig. 11. Aspectul fisurilor pe suprafața peretelui exterior al casei scării neexploatate (închise) la moment*

**b)** Pereții din casa scării neexploatare (închisă) la moment, la nivelul etajului 2 cu fisuri cu deschiderea de 1-2mm, să fie tencuite cu mortar M150, cu grosimea de cel puțin – 30 mm, armată cu plase confecționate din sârma de Ø4B<sub>p</sub>, sudată cu interspațiul de 100×100 mm, acestea din urmă se vor rigidiza de suprafețele pereților cu dibluri, dispuse în formă de ”șah”, cu interspațiul de ≈60 cm. Fixarea plaselor se va efectua după curățarea fisurilor și rosturilor zidăriei;

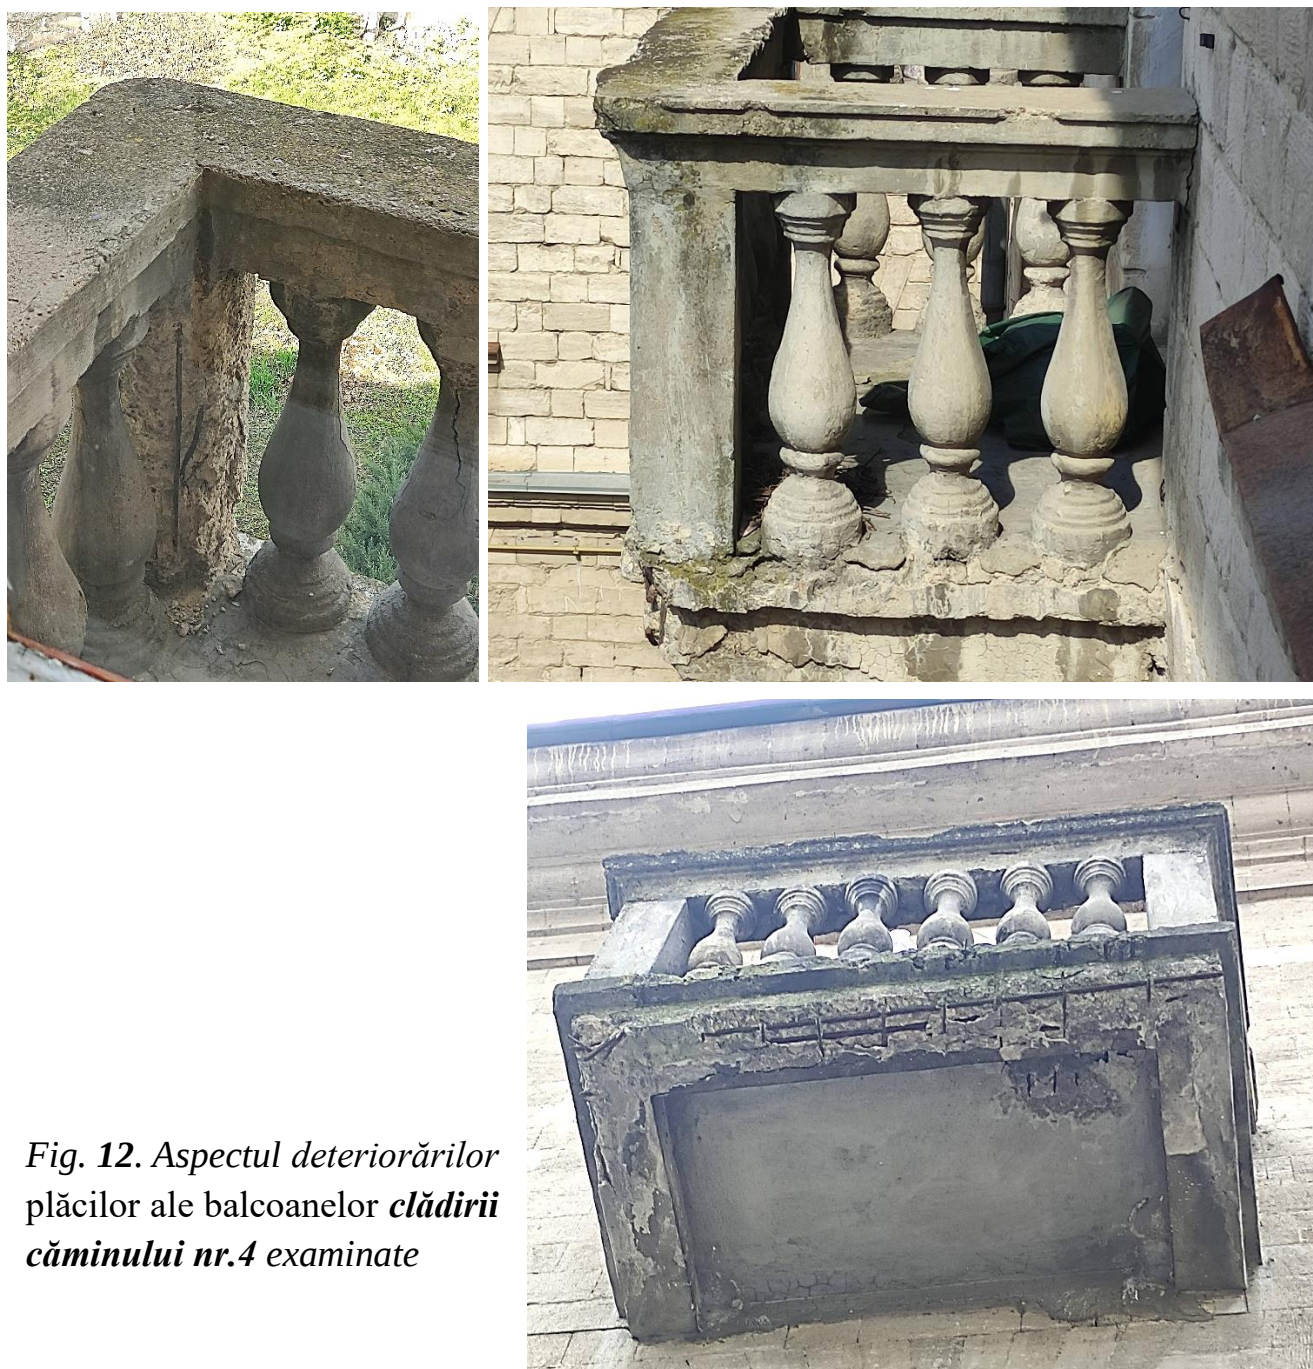
✓ Plăcile din beton armat monolit ale balcoanelor sunt în starea tehnică nesatisfăcătoare, având dislocări a stratului de protecție și corodarea armaturilor de rezistență (fig. 12).

*Fig. 12. Aspectul deteriorărilor plăcilor ale balcoanelor **clădirii căminului nr.4** examinate*

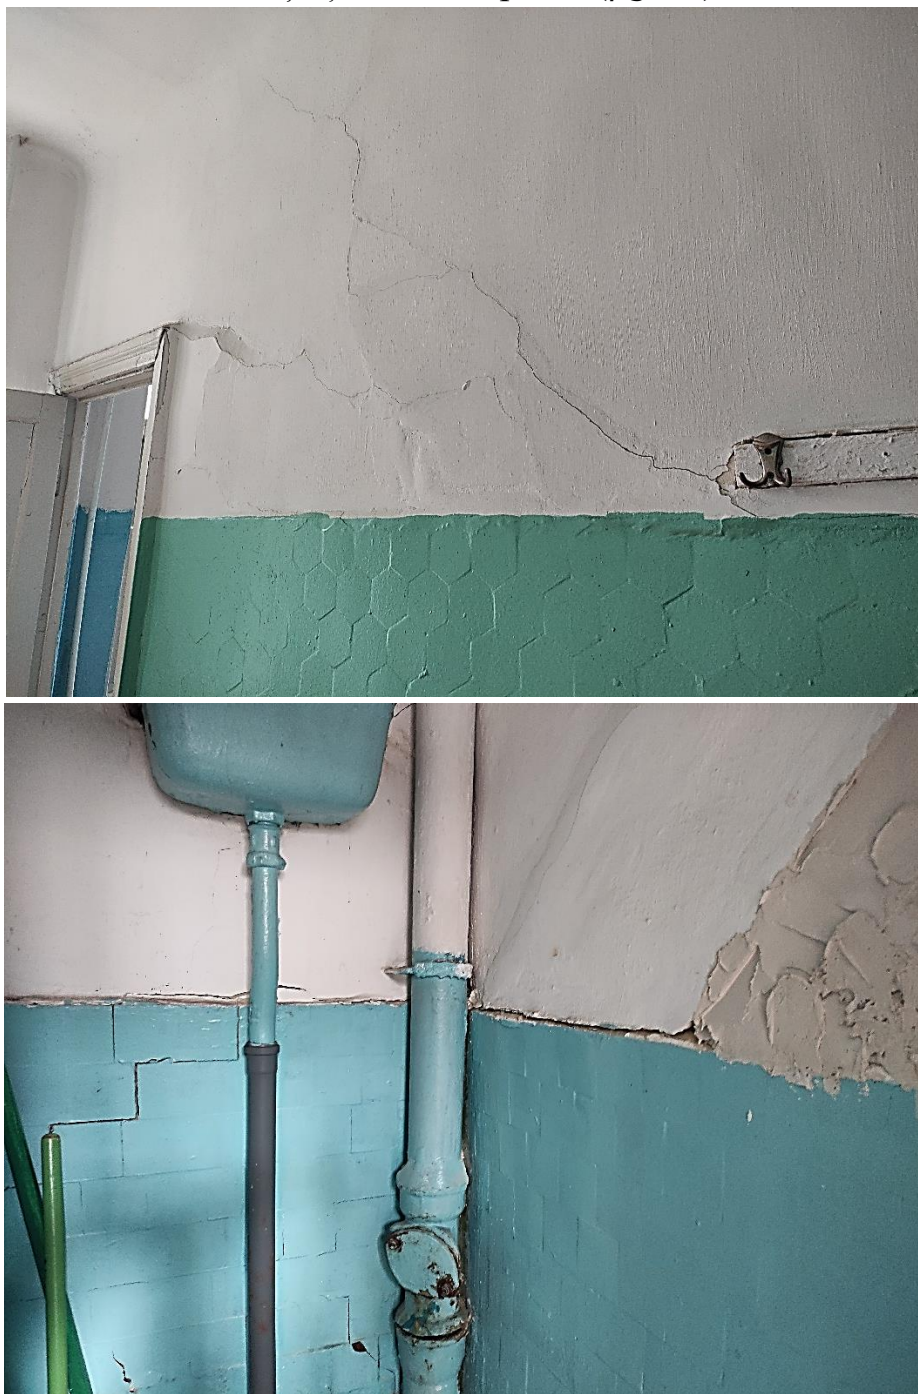
✓ Pereții grupurilor tehnico-sanitare și bucătărilor sunt în starea tehnică nesatisfăcătoare, având deformații și fisuri străpunse (fig. 13).

*Fig. 13. Aspectul deformații și fisuri pereților grupurilor tehnico-sanitare și bucătărilor*

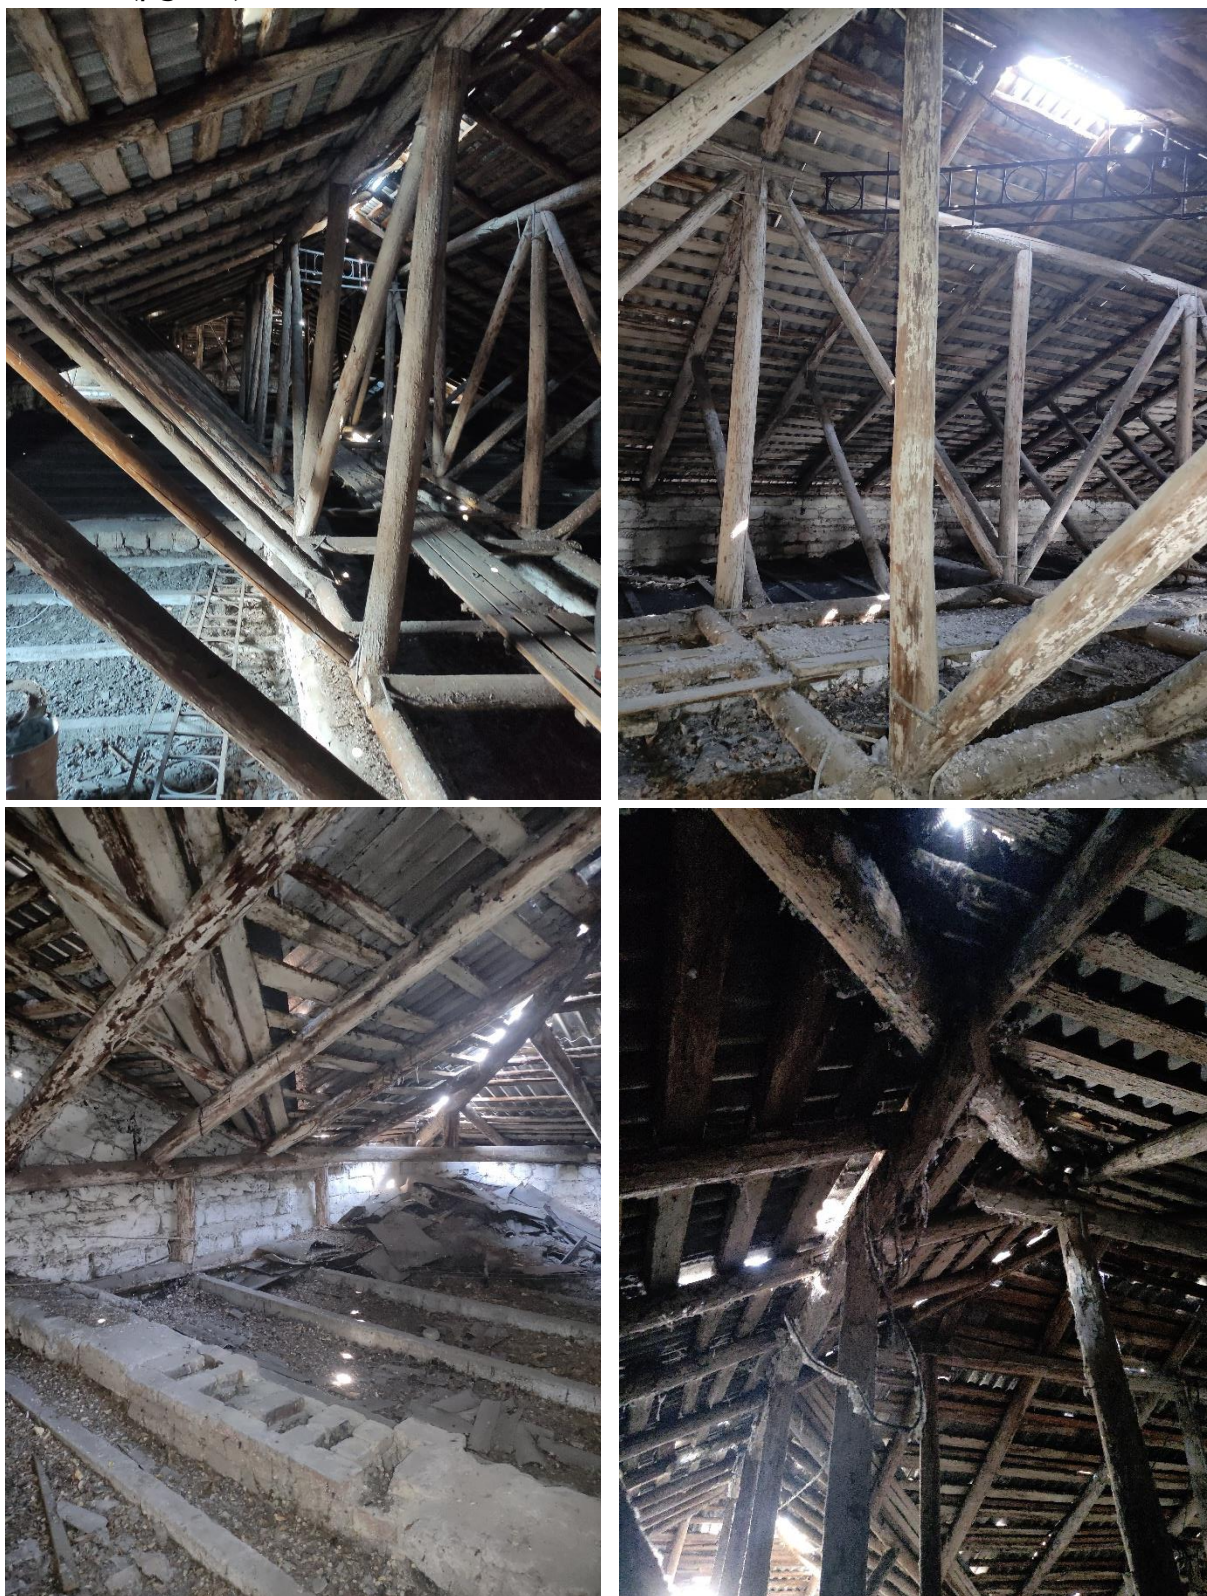
✓ Acoperișul de tip șarpantă, cu structură de rezistență din elemente de lemn, este în starea tehnică nesatisfăcătoare. Lipsește centura la nivelul cosoroabei. Popii, căpriori, diagonalele, cosoroaba, realizate din lemn cu secțiunea transversală rotundă, nu sunt prelucrate cu soluții antimucegai și antifoc, sunt foarte uscate. Fixarea acestor elemente

este cu scoabe și cuie din oțel, neprotejate. Astereala este realizată din scânduri cu diferite dimensiuni ale secțiunii transversale acestora. Lipsește folia anticondens a învelitorii. Învelitoarea prezintă discontinuități, cu multiple goluri și desprinderi ale foilor de azbociment (fig. 14).

*Fig. 14. Aspectul elementelor acoperișul de tip șarpantă a clădirii examinate și neconformităților depistate*

**i)** Sarcina de la acoperişul tip şarpantă de transmis pe elementele structurale ale clădirii prin intermediul centurilor de legătură. Pentru fixarea acoperişului nou de construcţia existentă se recomandă de executat centură de legătură din beton armat monolit pe elementele structurale ale clădirii. În centura de legătură de prevăzut elemente înglobate sau ancoraje din armătură pentru fixarea elementelor portante ale acoperişului de tip şarpantă nou. Centura de fixat de construcţia existentă cu ancore  $\varnothing 16$  A400-A500 cu polimerciment, dispuse cu pasul de 1500mm. Centura se recomandă de executat cu înălţimea de min. 30cm (h), pe toată lăţimea peretelui şi armată cu min.  $4\varnothing 14$ -A400-A500, beton clasa min. C-16/20 (fig. 17). Racordările între elementele şarpantei se vor îndeplini prin intermediul ecliselor de lemn şi oţel, plăcuţe metalice, cu protecţia anticorozivă (fig. 18, Anexa 4);

**j)** Elementele din lemn a acoperișului de executat din specii de foioase, tratate cu antiseptici și substanțe antiinflamatoare, cu umiditatea nu mai mult de 20%. Elementele de lemn, ce intră în contact cu zidăria sau elemente din beton se vor izola suplimentar cu 2 straturi de membrane de cauciuc. Toate elementele constructive din lemn să fie realizate în conformitate cu NCM F.05.01-2007 "Proiectarea construcțiilor din lemn". Elementele învelitorii să fie realizate în conformitate cu NCM C.04.03:2015 "Învelitori. Norme de proiectare";

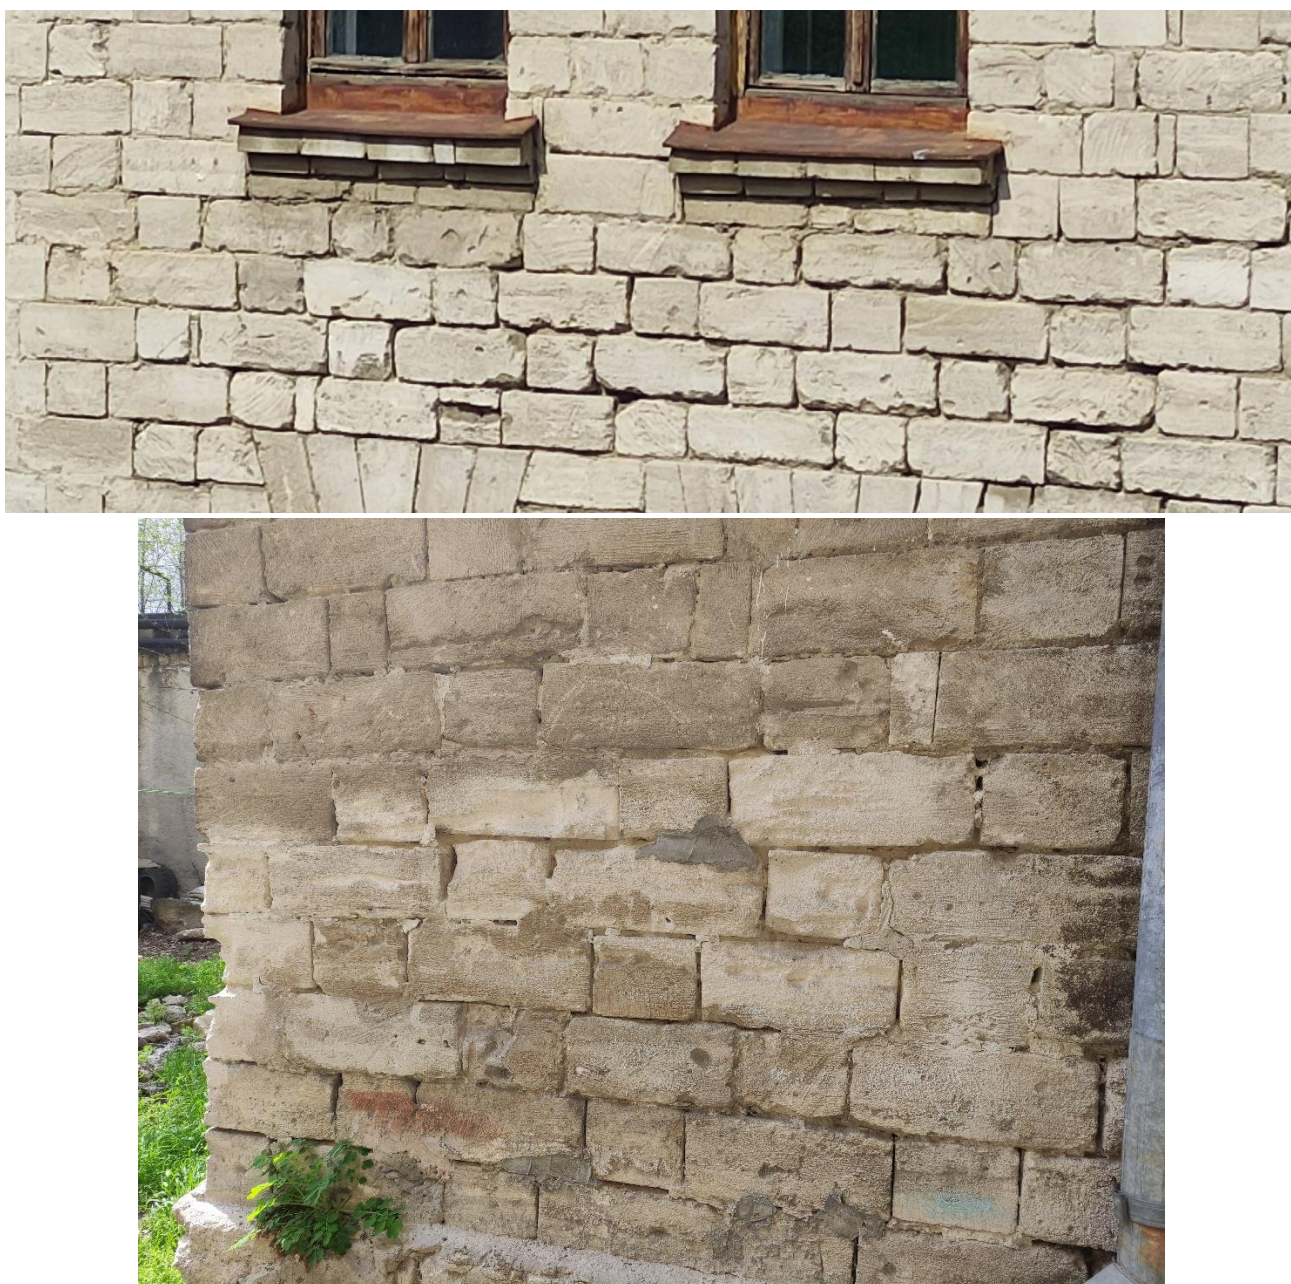
✓ Suprafețele exterioare a pereților portanți (fațadele) nu au un strat de finisare și, ca urmare a acțiunii factorilor climaterici, pe unele sectoare sunt degradate, prin dislocarea materialului pietrelor de zidărie și măcinarea materialului de legătură din mortar nisip-var (*fig. 15*). Sistemul pluvial nefuncțional și pereul distrus de-a lungul fațadelor din curte, sporește gradul de degradare a pereților exteriori la nivelul soclului și partea inferioară a parterului (*fig. 16*).

**Fig. 15. Aspectul sectoarelor degradate a pereților exteriori clădirii examinate**

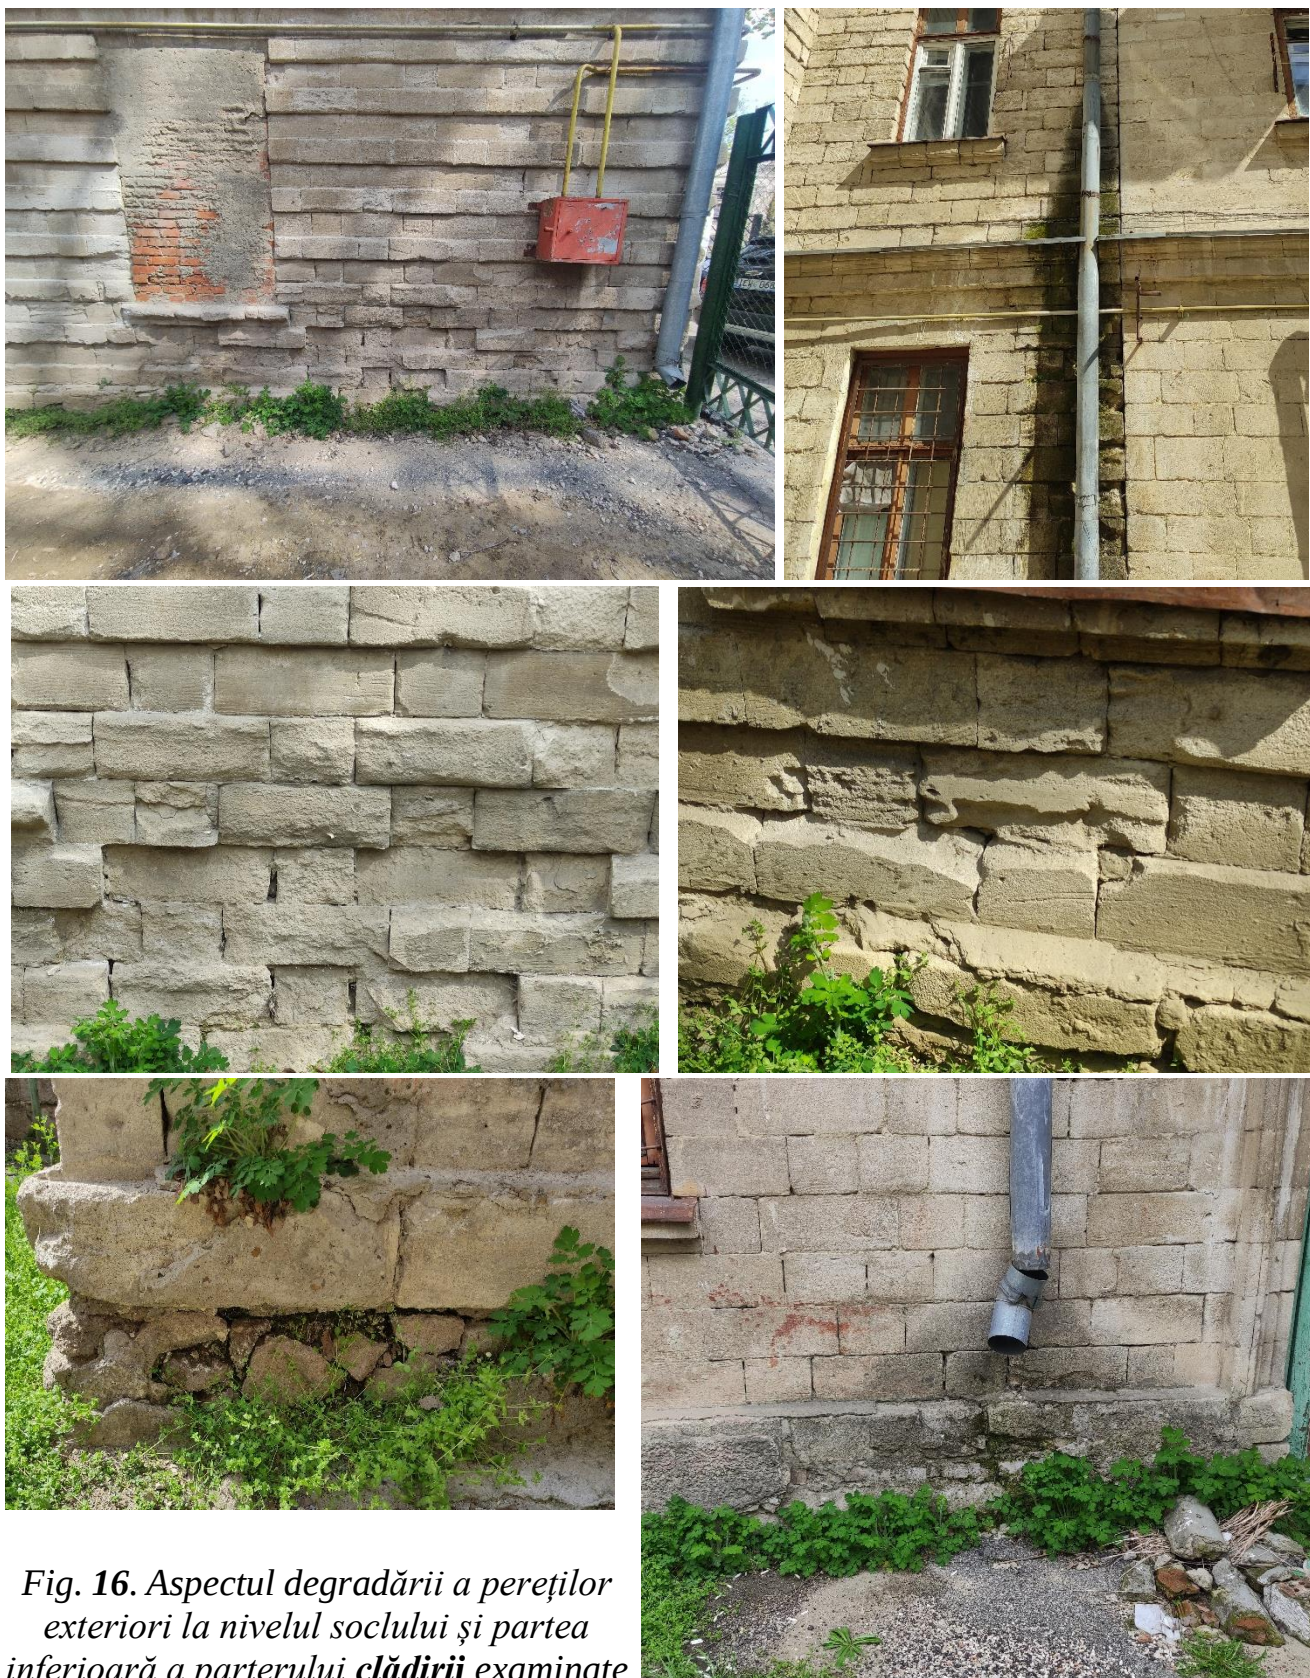
*Fig. 16. Aspectul degradării a pereților exteriori la nivelul soclului și partea inferioară a parterului clădirii examinate*

**m)** Suprafețele degradate a pereților exteriori la nivelul soclului și partea inferioară a parterului să fie curățate prin șlefuire. Sectoarele cu dislocări de piatră să fie acoperite cu placaj din piatră de calcar naturală. Rosturile să fie curățate de materialul de legătură măcinat, spălate și umplute cu mortar de aceeași structură. Întreaga suprafața a fațadelor restabilite trebuie de prelucrat cu substanțe de protecție (grund) de condițiile atmosferice și precipitațiile meteorice;
