RAPORT DE EXPERTIZĂ EXTRAJUDICIARĂ*

34/12-R-508
(nr. de ordine)

1. Trei dispozitive de sigilare de model „US-CC202”, cu numerele „0000006”, „0000009”, „0000013”.

1. Este posibilă deschiderea nesanționată a dispozitivelor de sigilare prezentate spre examinare fără a crea urme care să afecteze integritatea acestora?
2. Dispozitivele de sigilare prezentate asigură obiectul sigilat de intervenția și deschiderea nesanționată?

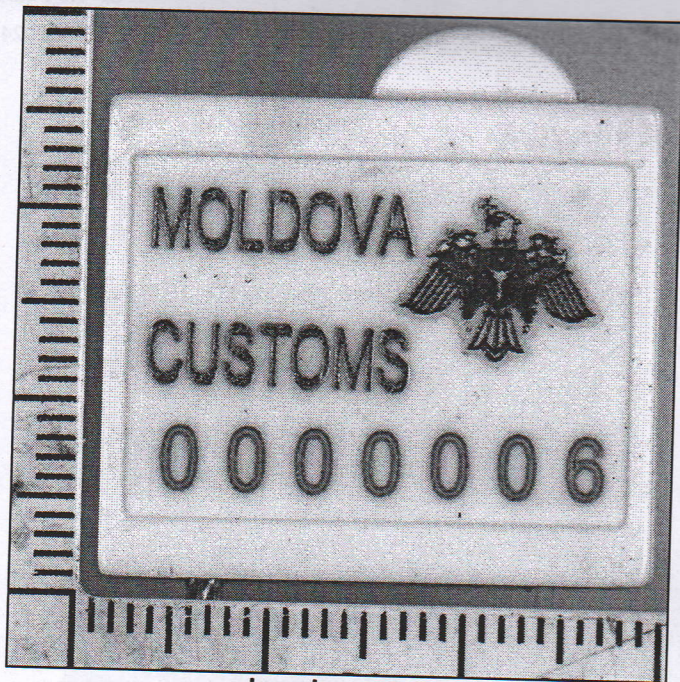
Trei dispozitive de sigilare de model „US-CC202”, cu numerele „0000006”, „0000009”, „0000013” constau din corp monobloc confecționat din polimer de culoare albă și cablu metalic flexibil (vezi imaginea nr. 3). Corpul are formă de paralelipiped dreptunghic cu lățimea cuprinsă între 28.3mm și 28.4mm, lungimea cuprinsă între 28.9mm și 29.1mm, grosimea cuprinsă între 10mm și 10.1mm. Pe o parte a corpurilor sunt prezente inscripțiile de tipar de culoare neagră, cu următorul conținut: „MOLDOVA CUSTOMS 0000006”, „MOLDOVA CUSTOMS 0000009”, „MOLDOVA CUSTOMS 0000013” și stema serviciului vamal în formă de „vulture”. În partea superioară a corpului este prezent orificiul din care iese cablul de fixare, al doilea orificiu cu diametrul de 3.4mm prevăzut pentru introducerea cablului în corpul dispozitivului de sigilare și al treilea orificiu cu diametrul de 3.6mm care este destinat pentru extragerea cablului de fixare. În partea inferioară a corpului sunt prezente două orificii circulare cu diametrul de 2.8mm și 2.9mm, amplasate longitudinal, prin care trece cablul de fixare (vezi imaginile nr. 4-7).

Imaginile nr. 4-7: Aspectul general al dispozitivului de sigilare de model „US-CC202”, cu numărul „0000006” (vederi din diferite părți).

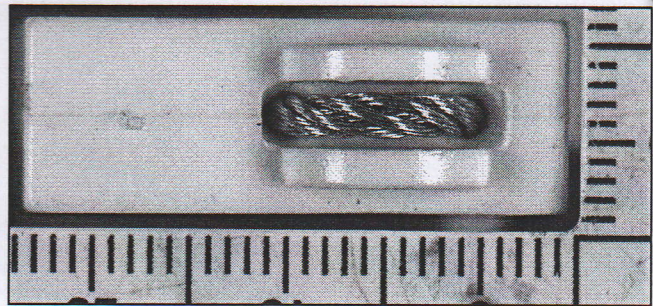
Pentru stabilirea faptului dacă este posibilă deblocarea (deschiderea) nesanționată a dispozitivelor de sigilare prezentate la examinare fără a crea urme care să afecteze integritatea acestora, s-a efectuat procedura de sigilare, prin trecerea cablului de fixare prin orificiile de intrare/ieșire cu formarea unui laț de dimensiuni necesare (vezi imaginile nr. 13-15).

Imaginile nr. 13-15: Aspectul general al dispozitivului de sigilare de model „US-CC202”, cu numărul „0000006”, în stare blocat/închis.
