REPUBLICA MOLDOVA
S.R.L. „GEOCAD-PLUS”

Raport Geotehnic (geologic)
(efectuat în baza prospecțiunilor inginero-geologice)

Obiectul: prospecțiuni geotehnice pentru proiectare reconstrucție drum

Amplasament : s. Telița, raionul Anenii Noi

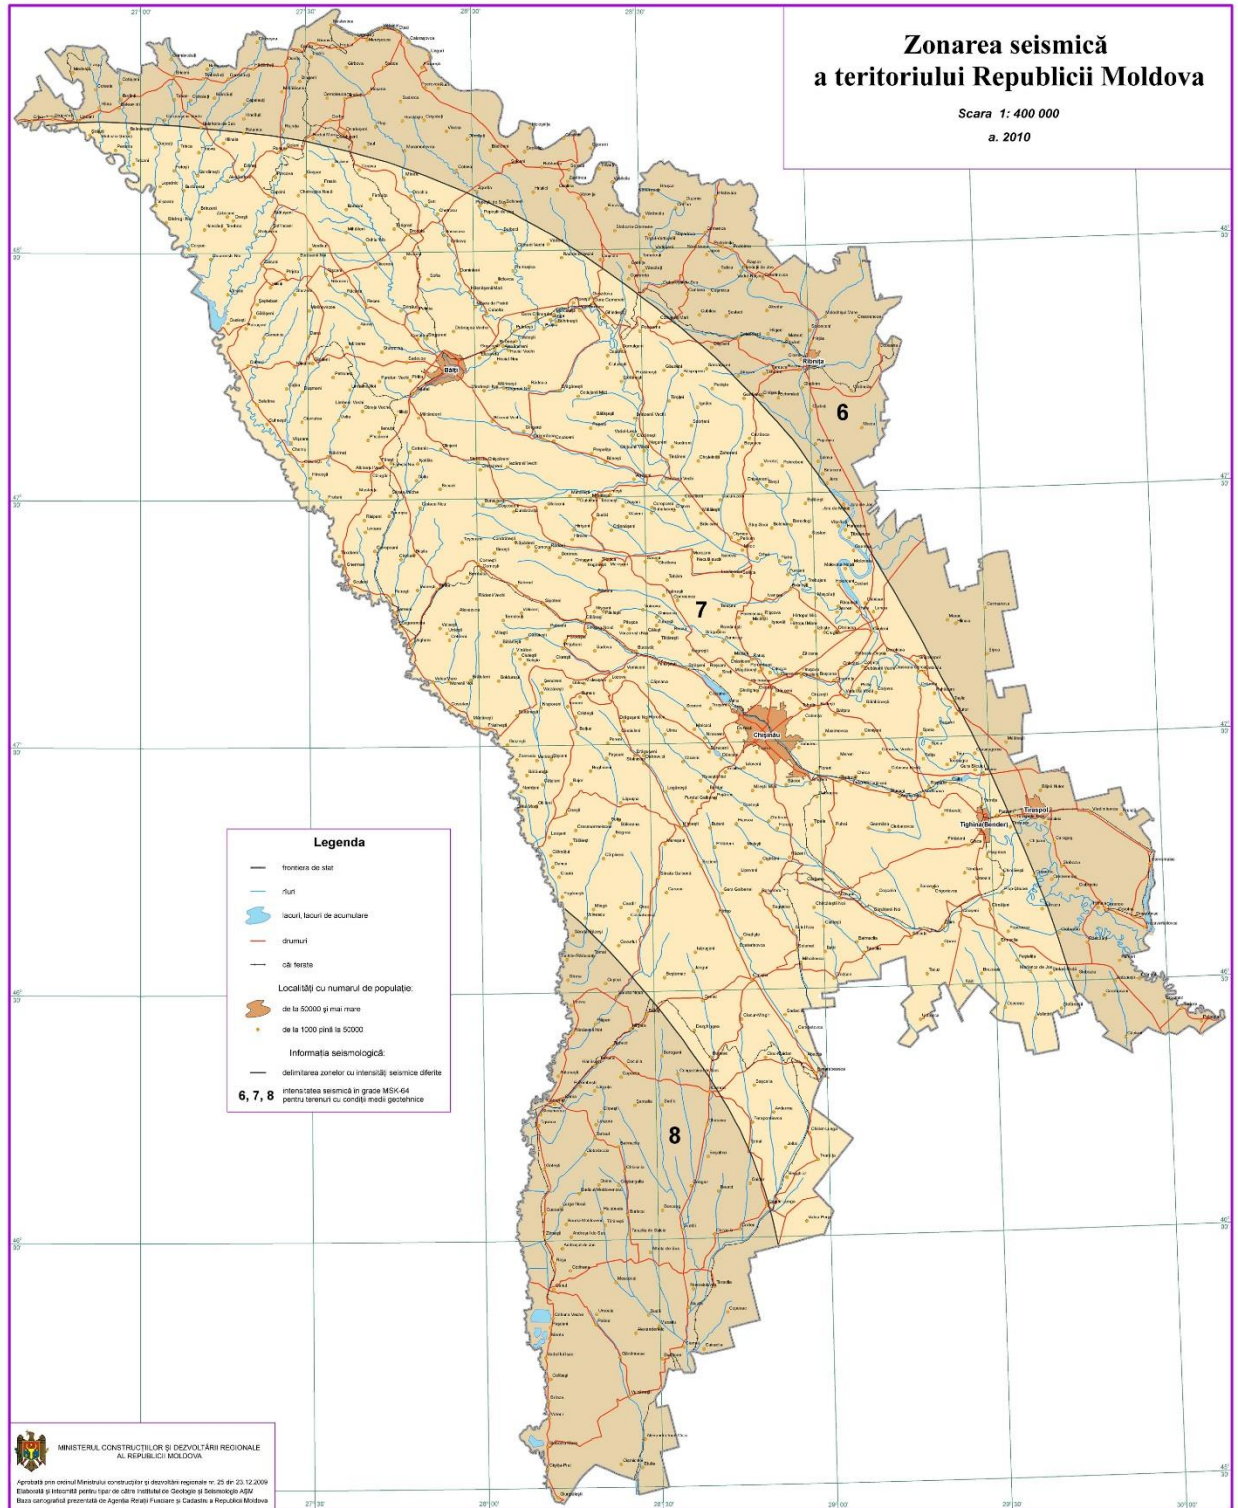
Anexa 2

Harta zonării seismice a R.M.

Conform hărții raionării seismice a teritoriului Republicii Moldova, obiectul este amplasat în zona de 7 grade *MSK-64*(anexa 4).

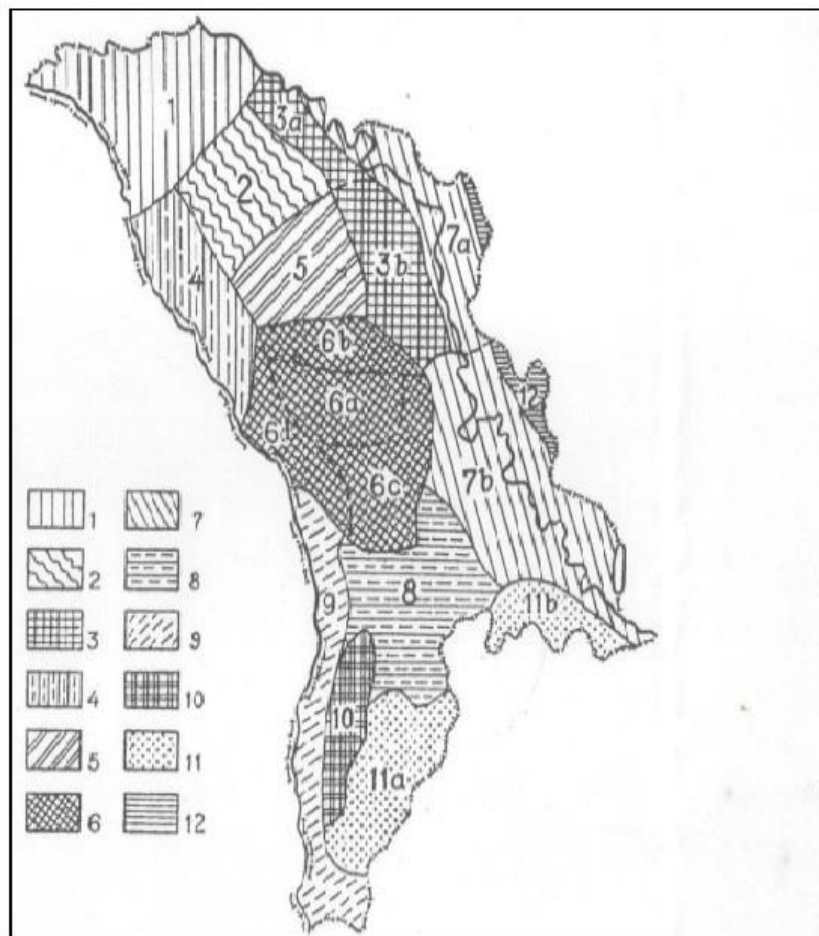
Anexa 3

Fig. 1.1. Raionarea geomorfologică a Republicii Moldova (după Н.Бобок, А.Леваднюк, 1979)

1. Platoul Moldovei de Nord; 2. Câmpia Bălților; 3. Podișul Nistrului; 4. Câmpia Prutului de Mijloc; 5. Podișul Ciuluc-Soloneț; 6. Înălțimea Moldovei Centrale (Codrii); 7. Câmpia Nistrului; 8. Câmpia colino-deluroasă a Moldovei de Sud; 9. Câmpia Prutului Inferior; 10. Podișul Tigheci; 11. Câmpia de Vest a Mării Negre, 12. Versanții de Sud ai Podișului Podoliei.

Din punct de vedere geomorfologic, general, terenul se atribuie către Câmpia Nistrului (anexa nr. 3), local către o zonă de pantă a cumpenei de apă a râului Nistru, marcată de alunecări de teren străvechi.
