Raport de expertiză tehnică

DOCUMENTAREA SEGMENTULUI DE ADUCȚIUNE APEDUCTUL PRUT – FĂLEȘTI, DE LA CĂMINUL PC 113+33 PÂNĂ LA PC 170+00 CU O LUNGIME DE APROXIMATIV 6 KM, INCLUSIV SĂPĂTURILE/EXCAVĂRILE NECESARE

SRL ”MV QUEST”

octombrie 2024

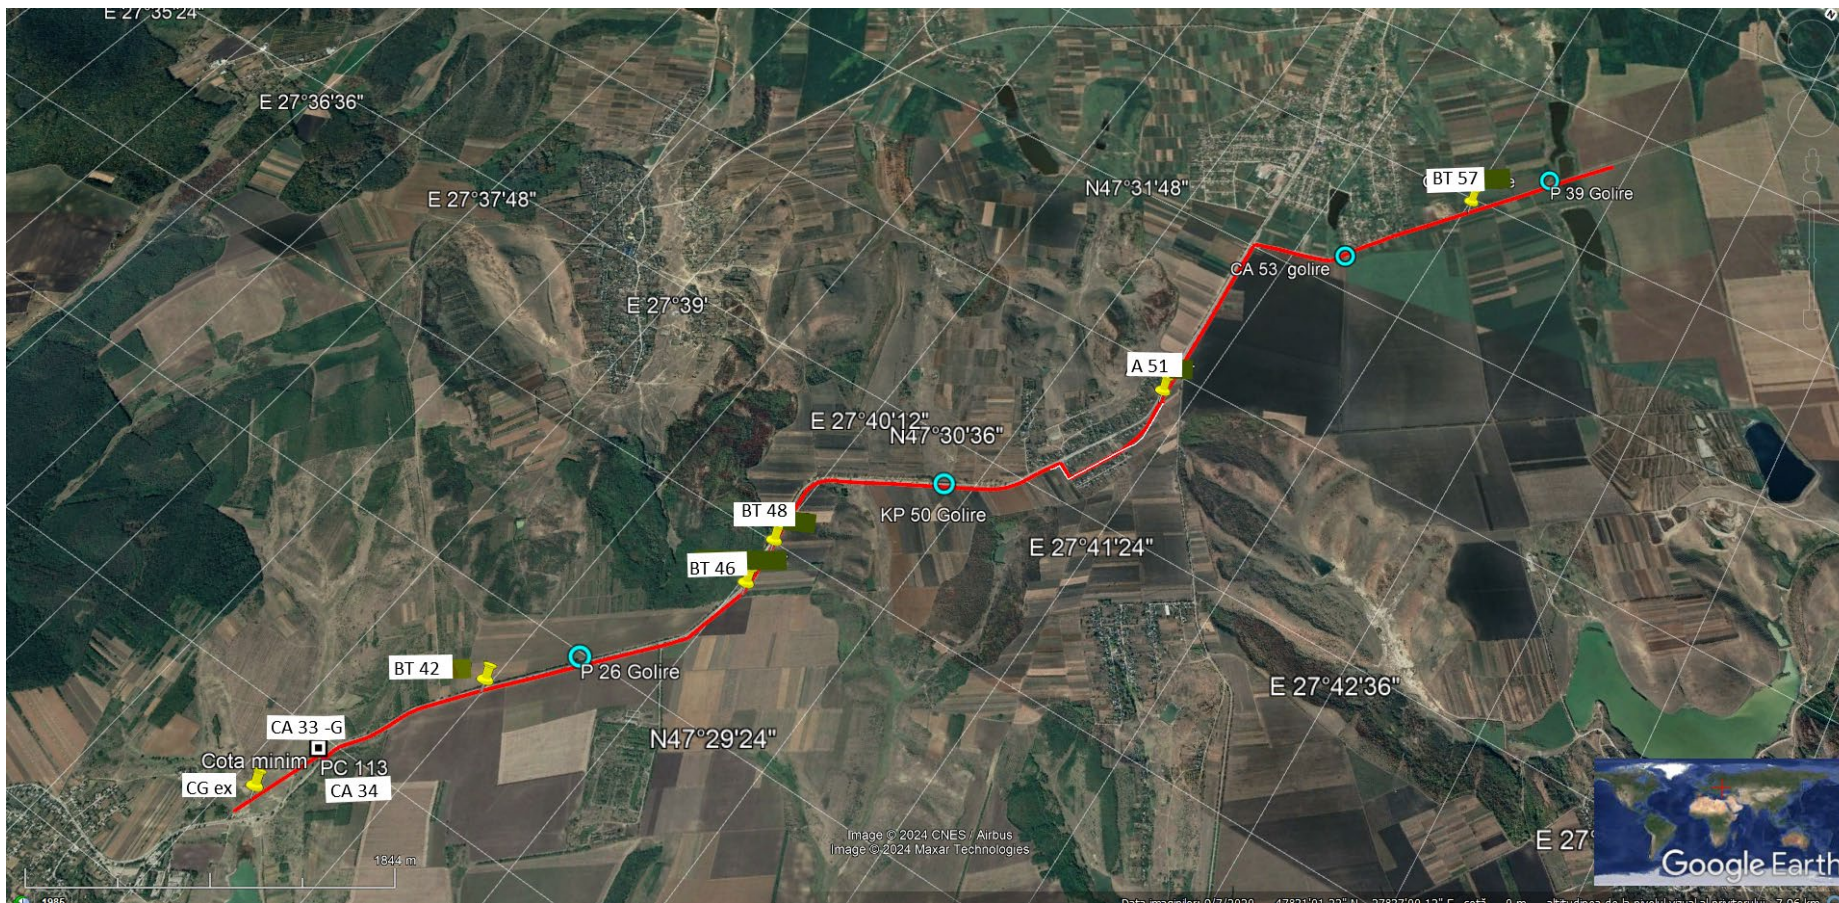
Figura 4a. Schema segmentului de aducțiune supus documentării. Sursa: *autor*

acestea și cotele terenului sunt prezentate în Tabelul 2 și Figura 4a.

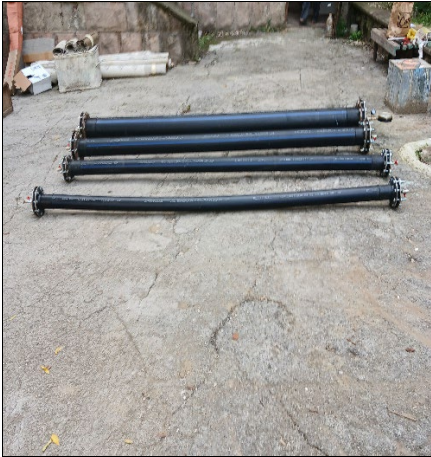
Fig. 6.1

La fiecare mostră de tub au fost sudate câte două adaptore capăt flanșă cu flanșe liberă la care s-a montat câte o flanșă oarbă în care s-a sudat câte un ștuț cu filet cu Dn ½ ”, pe care s-a înșurubat câte un robinet (Fig. 6.1).

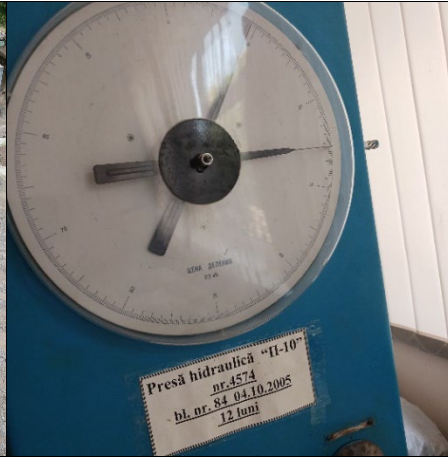
Fig. 6.2

Pentru încercări preliminare s-a adoptat o mostră de tub Dn 110 mm PN 6 cu lungimea de 1,2 m, care a fost supusă deformării mecanice cu ajutorul presei hidraulice. Pentru a deforma tubul sub formă de covată acesta a fost presat cu o țevă din oțel cu Dn 50 mm (Fig. 6.2). După deformare, în decurs de 30 min, tubul s-a tins spre forma inițială, având o formă eliptică (Fig. 6.3). Așa dar, tuburile din polietilenă au ”memorie”/proprietate de a-și căpăta forma inițială după deformare. Deformarea mecanică a mostrei de tub Dn 125 mm este prezentată în Figurile 6.5 și 6.6, cu vederea generală după

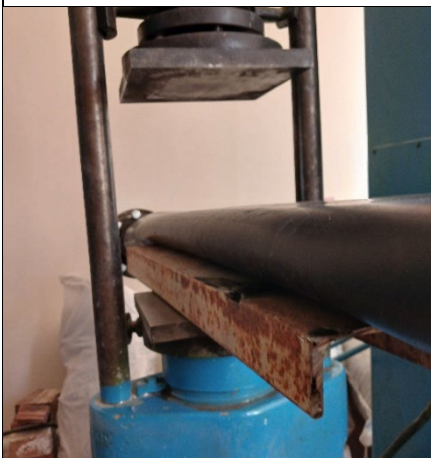
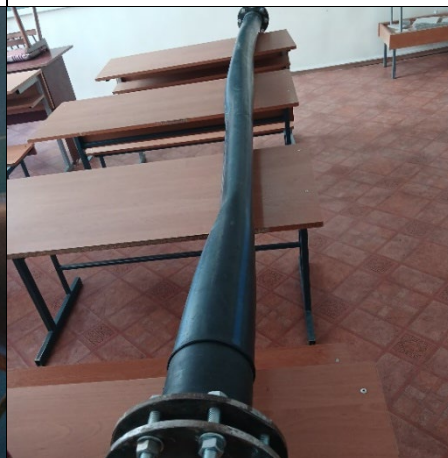
deformare (Fig. 6.7 și 6.8). Celelalte mostre de tuburi au fost supuse deformărilor mecanice (Fig. 6.9; 6.10; 6.11) în același mod și pregătite către următoarea etapă de testări (Fig. 6.12; 6/13).

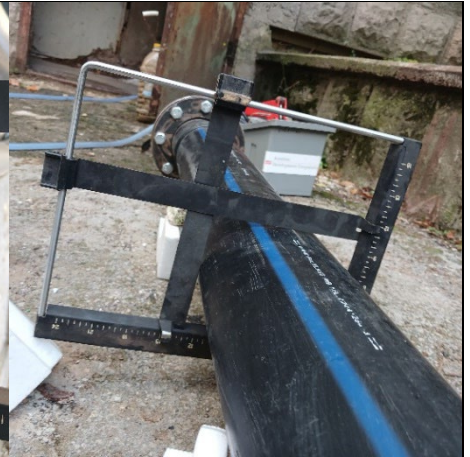
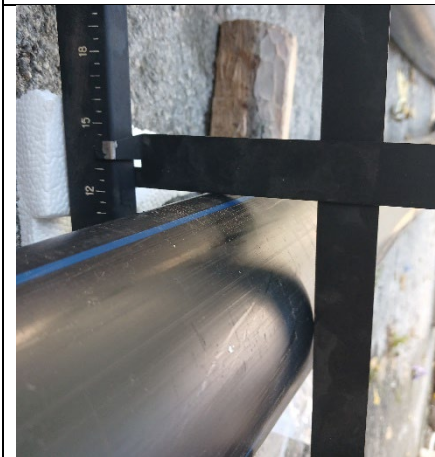
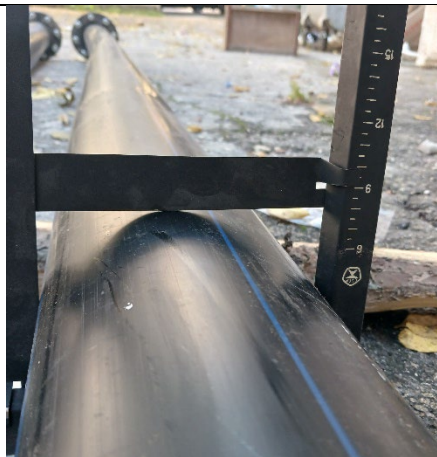
A doua etapă a testărilor a avut drept scop încercarea de restabili forma inițială a tuburilor deformate prin umplerea cu apă și ridicarea treptată a presiunii în tuburile deformate, până când acesta se vor recăpăta forma inițială sau se vor apropia de forma inițială, cu măsurarea dimensiunilor (lățimii și înălțimii) deformării cu ajutorul unui echer care se îmbracă pe tub, în locul deformării și putem determina simultan ambele dimensiuni (Fig. 6.21; 6.22 și 6.23).

Ridicarea presiunii sa realizat cu ajutorul pompei hidraulice de testări instalații cu puterea hidraulică de 40 bar, iar valoarea presiunii a fost măsurată cu ajutorul manometrelor cu valoarea max. de 10 bar, montate pe robinete, amplasate în ambele capete ale tubului supus testării hidraulice. Valorile presiunii de testare au fost adoptate de la 0 bar până la valoarea maximă admisibilă a presiunii de lucru de 6 bar, cu intervalul de 1 bar (Fig. 6.14; 6.15; 6.16 ; 6.17 și 6.18), cu măsurarea de fiecare dată a dimensiunilor tubului în zona deformării (Fig. 6.20; 6.21; 6. 22; 6.23; ș. 24 și 6.5).
