SERVICIUL DE STAT PENTRU VERIFICAREA ȘI EXPERTIZAREA PROIECTELOR ȘI CONSTRUCȚIILOR

RAPORT DE EXPERTIZĂ nr. 9975-03-25/T

a acoperișului și planșeului de pod a clădirii administrative a Comisiei Electorale Centrale din str. V. Alecsandri, 119, mun. Chișinău, în scopul aprecierii stării tehnice și efectuării reparației capitale/reconstrucției.

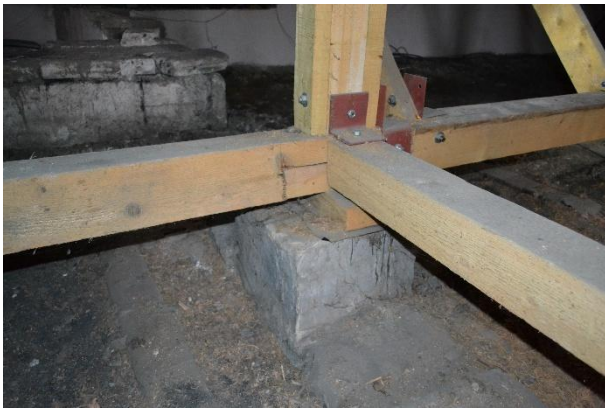
Foto 42-59. Starea tehnică a elementelor structurale ale acoperișului reconstruit și planșeului examinat.
