RAPORT DE EXPERTIZĂ TEHNICĂ

cu privire la starea tehnică a construcției și
posibilitatea efectuării lucrărilor de reparație,
reabilitare și modernizare a bunului imobil cu
nr. cadastral 5515208.055.01 din r. Ialoveni s.
Costești, str. Ștefan cel Mare și Sfânt 107/a

IP Liceul Teoretic „Olimp”

S.R.L. "BAUCONSULT GROUP"

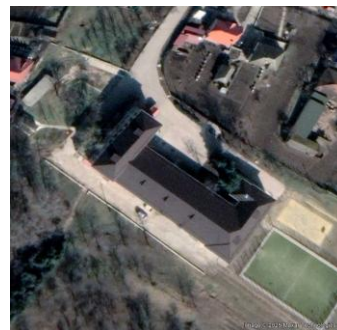
Figura 2.3 Anul 2021

Din examinarea materialelor disponibile rezultă că lucrările au inclus înlocuirea șarpantei din lemn și executarea unei învelitori noi din tablă zincată. Modificarea este vizibilă în imaginea satelitară aferentă anului 2021 (fig. 2.3), unde se observă configurația nouă a acoperișului

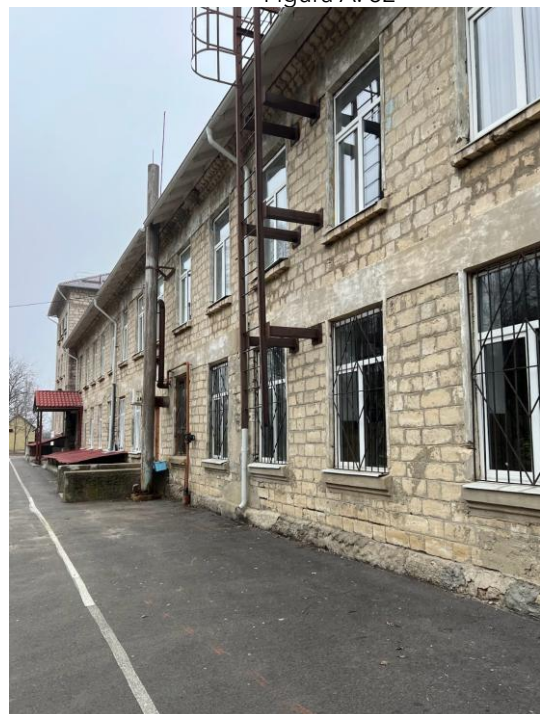
Figura A. 34

- 2.2.6 La nivelul fațadelor s-au constatat degradări locale ale finisajului exterior, sub formă de fisuri, exfolieri, desprinderi de tencuială și urme de umezire. Degradările sunt mai pronunțate la nivelul soclului și al zonelor inferioare ale pereților exteriori, unde se observă pierderi locale de material, fisurări ale stratului de protecție și afectarea finisajului de către umezeală (vezi Figura A.33,34).

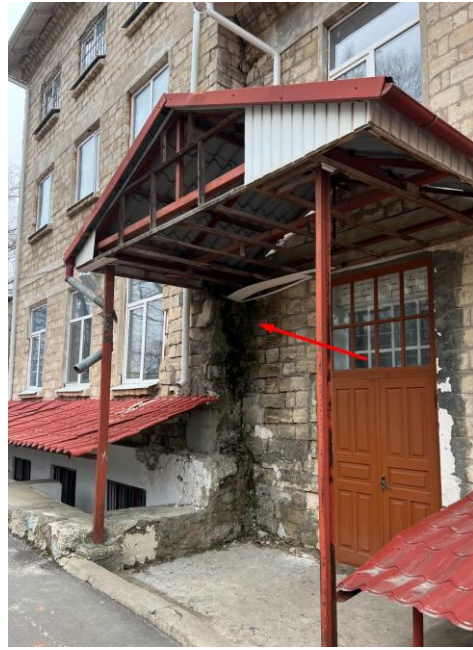
Figura A. 36

- 2.2.10 Pe unele tronsoane ale clădirii, burlanele descarcă direct la baza pereților, fără preluarea controlată a apelor prin rigole, receptori sau alte elemente de dirijare (vezi Figura A.36). Această situație favorizează umezirea repetată a soclului, degradarea finisajului și creșterea umidității în zona infrastructurii.

- 2.2.15 În zona unor intrări și copertine ușoare adosate se observă degradări ale finisajului și ale soclului, precum și zone de umezire accentuată în dreptul elementelor de evacuare a apelor. Local, copertinele și elementele metalice auxiliare necesită verificarea fixărilor și lucrări de întreținere (vezi Figura A.36,37,38).
