**RAPORT DE
EXPERTIZĂ TEHNICĂ
pentru**

**Sistemul de alimentare
cu apă Prut-Fălești**

Mod.	Coala	Nr. document	Semnat.	Data	14/08.05.2024 - ET		
					Etapa	Coala	Coli
Director	M. Vîrlan		6.29				
Expert tehnic	V. Vîrlan				Sistemul de alimentare cu apă Prut-Fălești	"APCAN PROIECT" S.R.L. mun. Chișinău, 2024

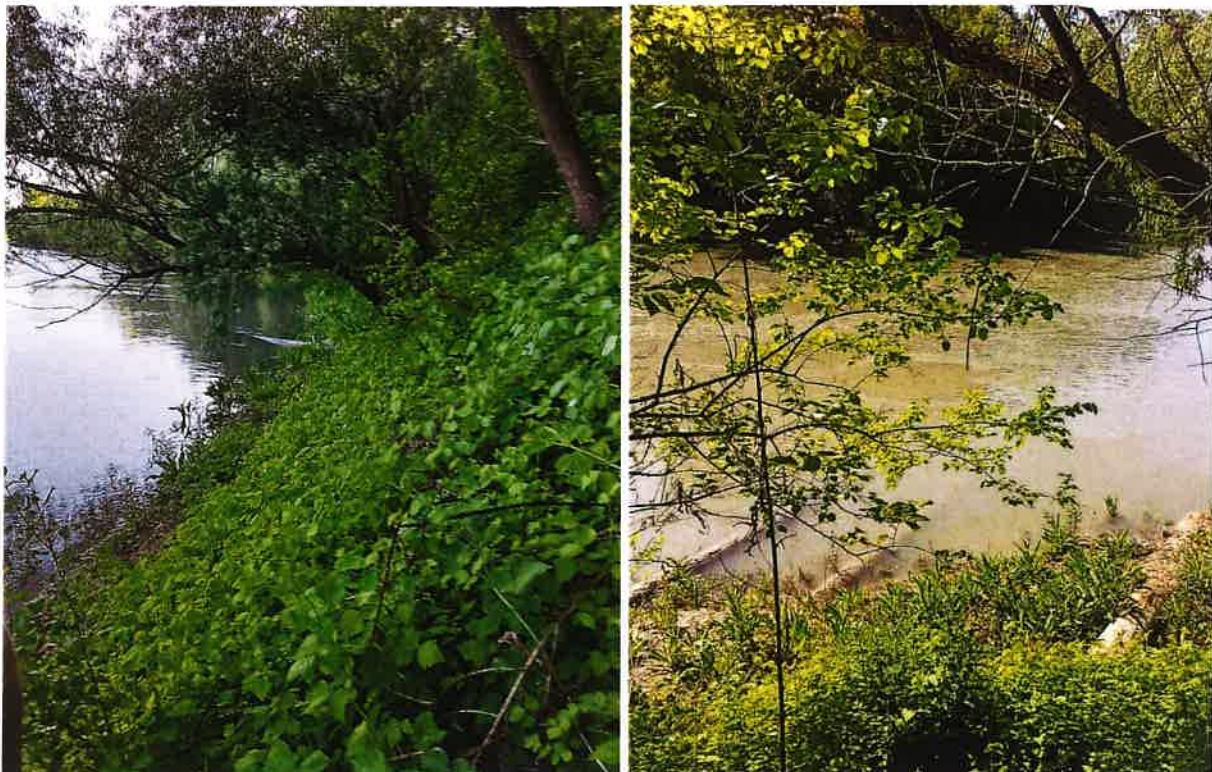
Figura 2.4. Amplasarea prizei de apă

Conductele de aspirație sunt din polietilenă cu diametrul de 355 mm și lungimea de 130 m fiecare. Conductele din polietilenă au fost montate în interiorul conductelor vechi din oțel, care acum servesc ca tuburi de protecție. La momentul investigației conductele din oțel, în zona râului Prut erau puțin vizibile (figura 2.4).

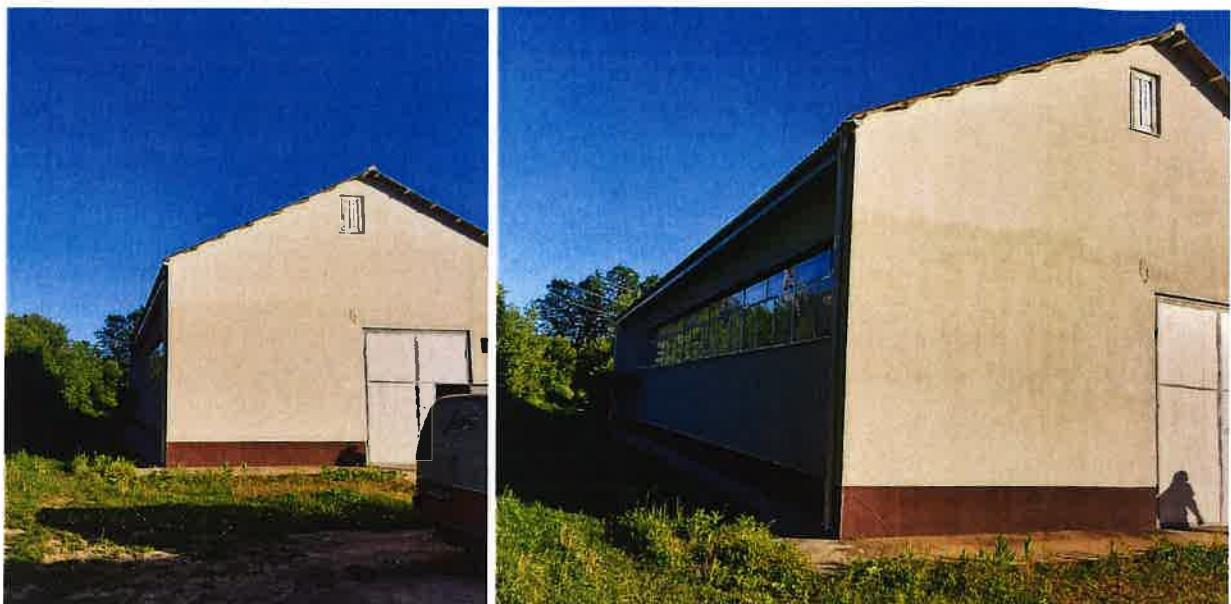
Figura 2.5. Stația de pompare SP-5. Vedere din exterior

Careva fisuri atât în interior cât și în exterior nu au fost observate (figura 2.5; figura 2.6).

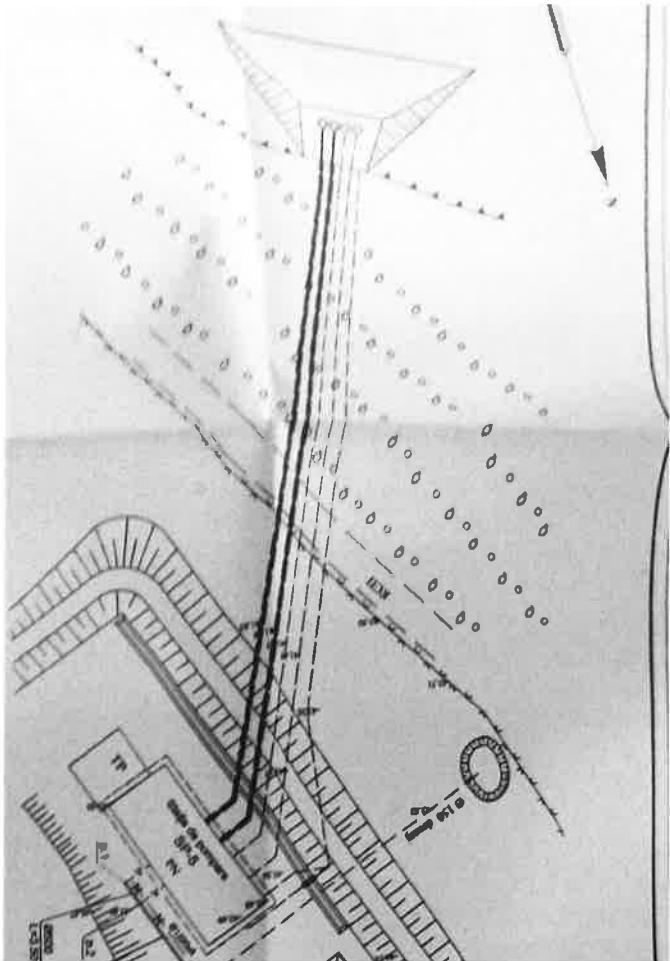
Figura 3.1. Conductele de aspirație. Sursa: Acvaproiect

Conductele de aspirație au fost examineate vizual, acolo unde a fost posibil. Aceste conducte sunt montate în interiorul a două din cele 4 conducte din oțel existente la o adâncime de aproximativ 1,5 – 3,0 m. Conductele din oțel au fost montate în perioada anilor 1970 – 1980. Conductele de aspirație noi sunt din polietilenă cu diametrul de 355 mm (figura 3.1).

Aceste două conducte pot transporta / capta un debit mediu de aproximativ 78,0 L/s fiecare la o viteză de mișcare a apei de 1,0 m/s. Aceasta ar însemna un debit de aproximativ $156,0 \text{ L/s} = 561,6 \text{ m}^3/\text{h}$. La un timp de funcționare de 20 ore pe zi obținem un debit de aproximativ $11.232,0 \text{ m}^3/\text{h}$.

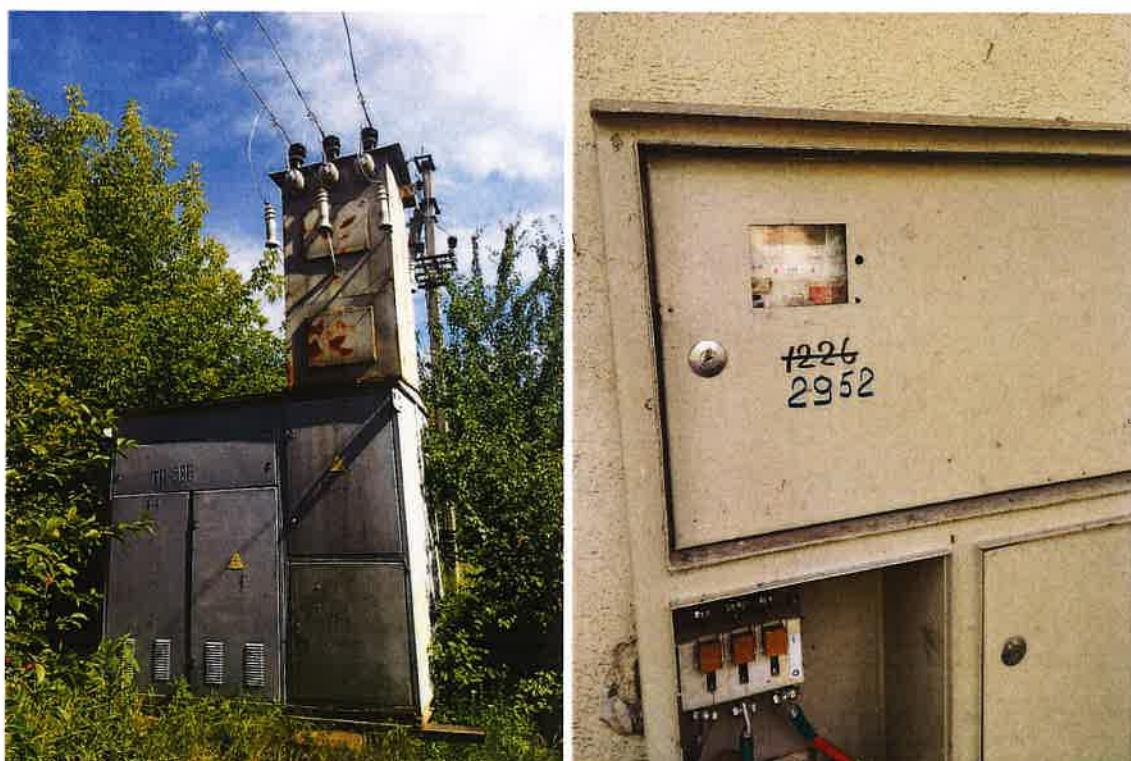
Figura 3.7. Transformatorul și panoul de distribuție principal

Alimentarea cu energie electrică a stației de pompare SP-5 are loc prin intermediul unui post de transformare amplasat pe teritoriul stației de pompare. Puterea transformatorului este de 100 kVA. Transformatorul este alimentat din 2 surse de energie electrică (figura 3.7).

Echipamentul de măsurare se află în panoul de distribuție principal exterior montat pe peretele stației de pompare. Din acest panou se alimentează toate echipamentele electrice din interiorul stației de pompare.

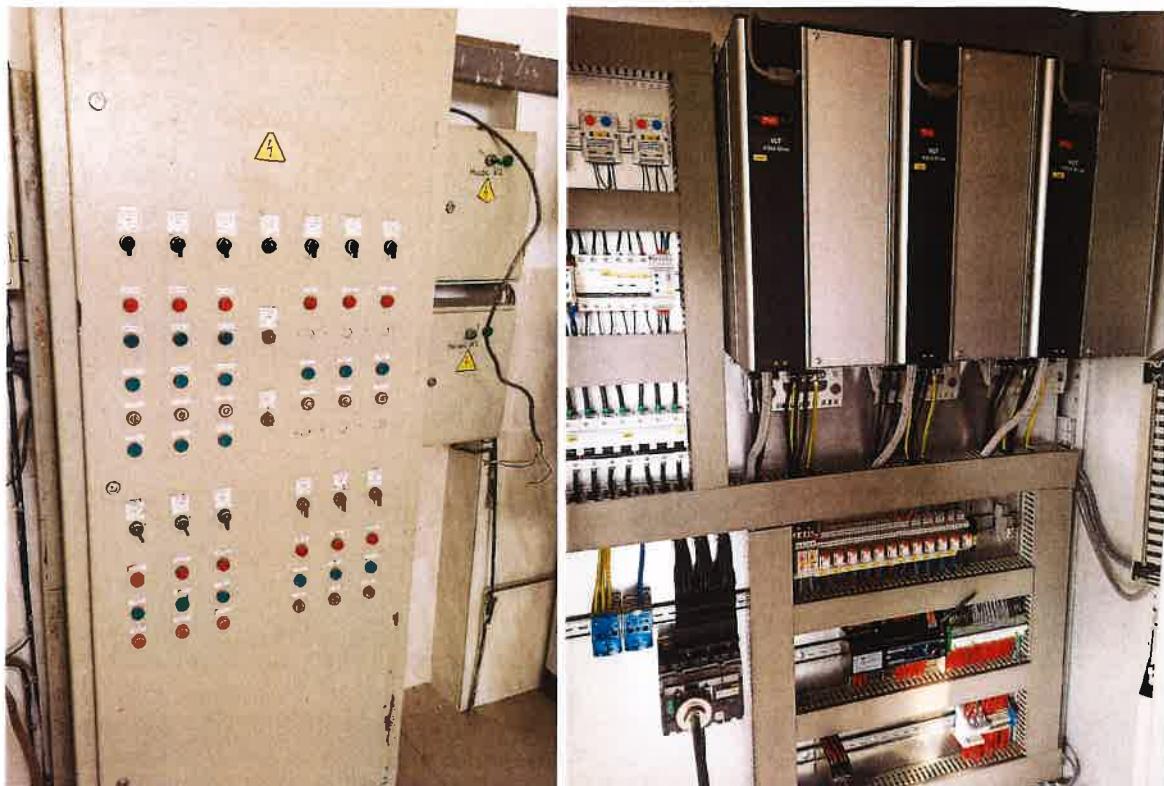
Figura 3.9. Panouri de automatizare din cadrul SP-5.
Existenta / vechi (stanga). Nou (dreapta)

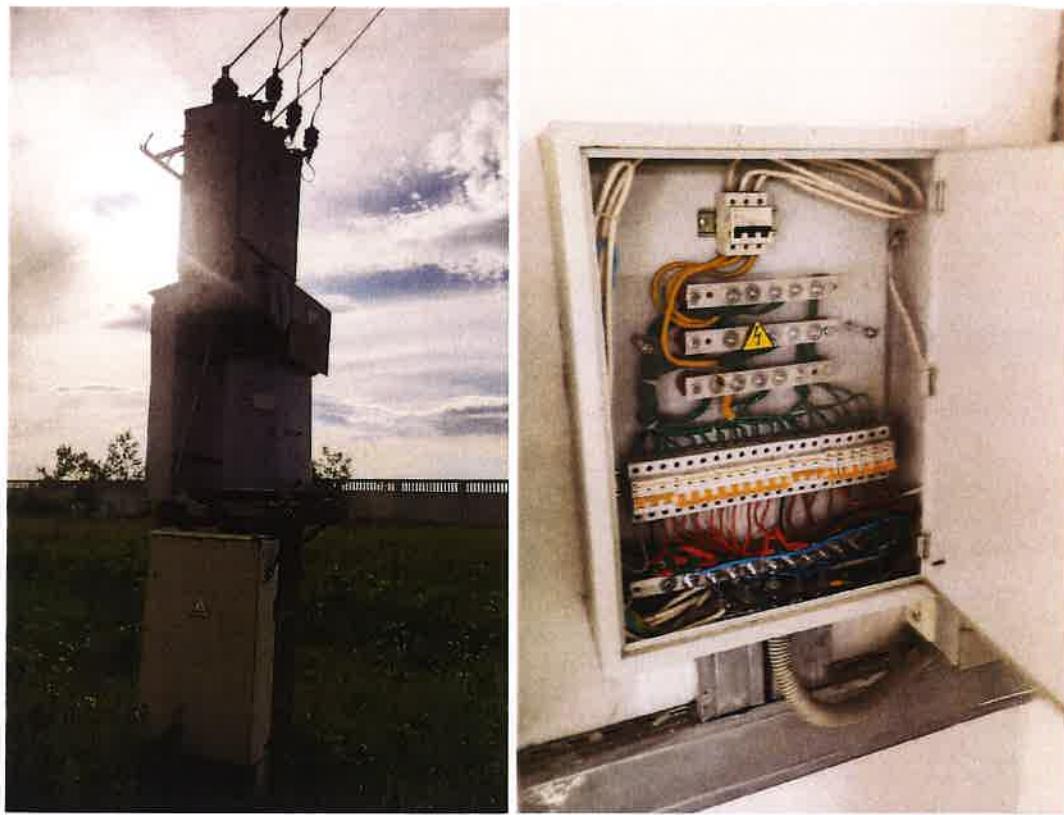
Figura 3.19. Transformatorul și panoul de distribuție principal (SP-2)

Alimentarea cu energie electrică a stației de pompare SP-2 are loc prin intermediul unui post de transformare amplasat pe teritoriul stației de pompare. Puterea transformatorului este de 40 kVA. Transformatorul este alimentat dintr-o singură sursă de energie electrică (figura 3.19).

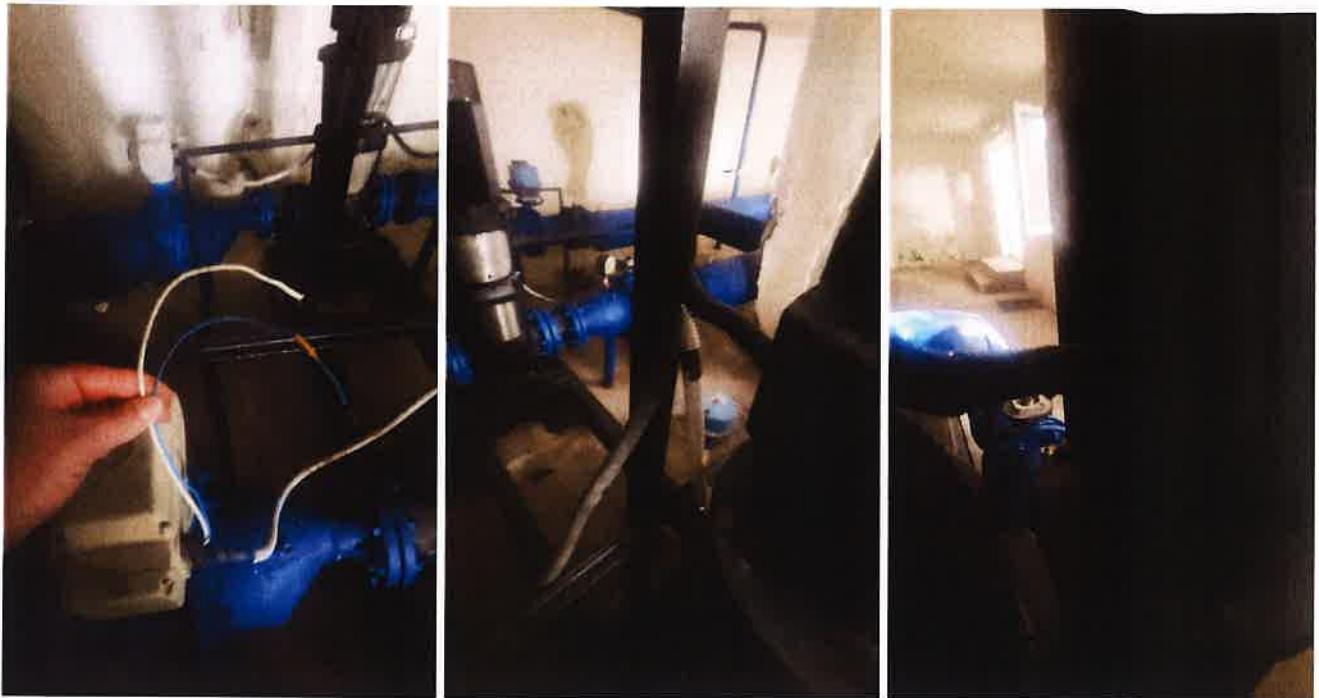
Figura 3.20. Cablaj în cadrul stației de pompă SP-2

Toate pompele din cadrul stației de pompare SP-2 sunt conectate la sistemul de energie electrică prin intermediul panourilor de automatizare existente (figura 3.20).

Majoritatea cablajului se află într-o stare satisfăcătoare însă este deja învechit.

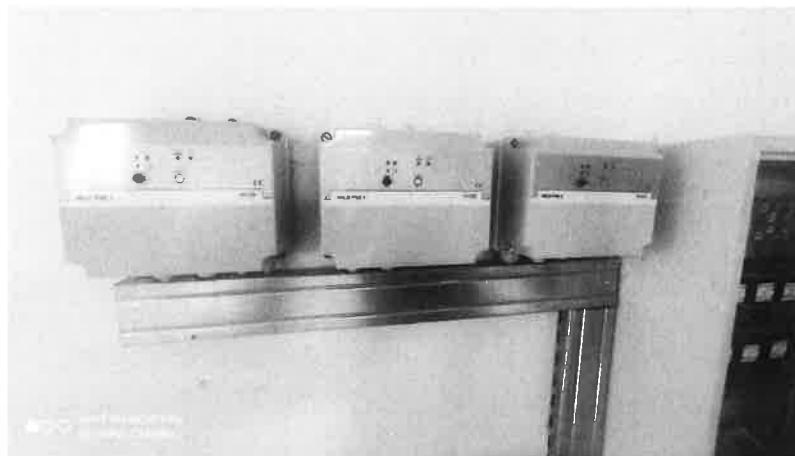
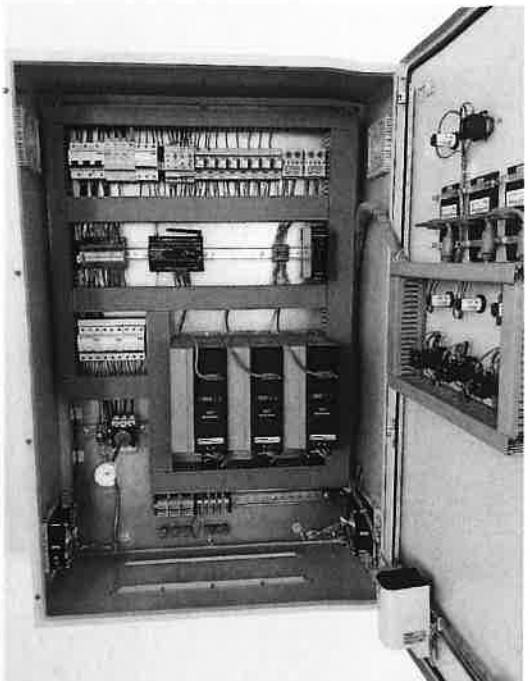
Pompele nu sunt conectate la un sistem SCADA și transmitere a datelor, însă panourile noi dispun de echipamente speciale de transmitere a datelor la distanță.

Figura 3.21. Panouri de automatizare din cadrul SP-2.
Existenta / vechi (stanga). Nou (dreapta)

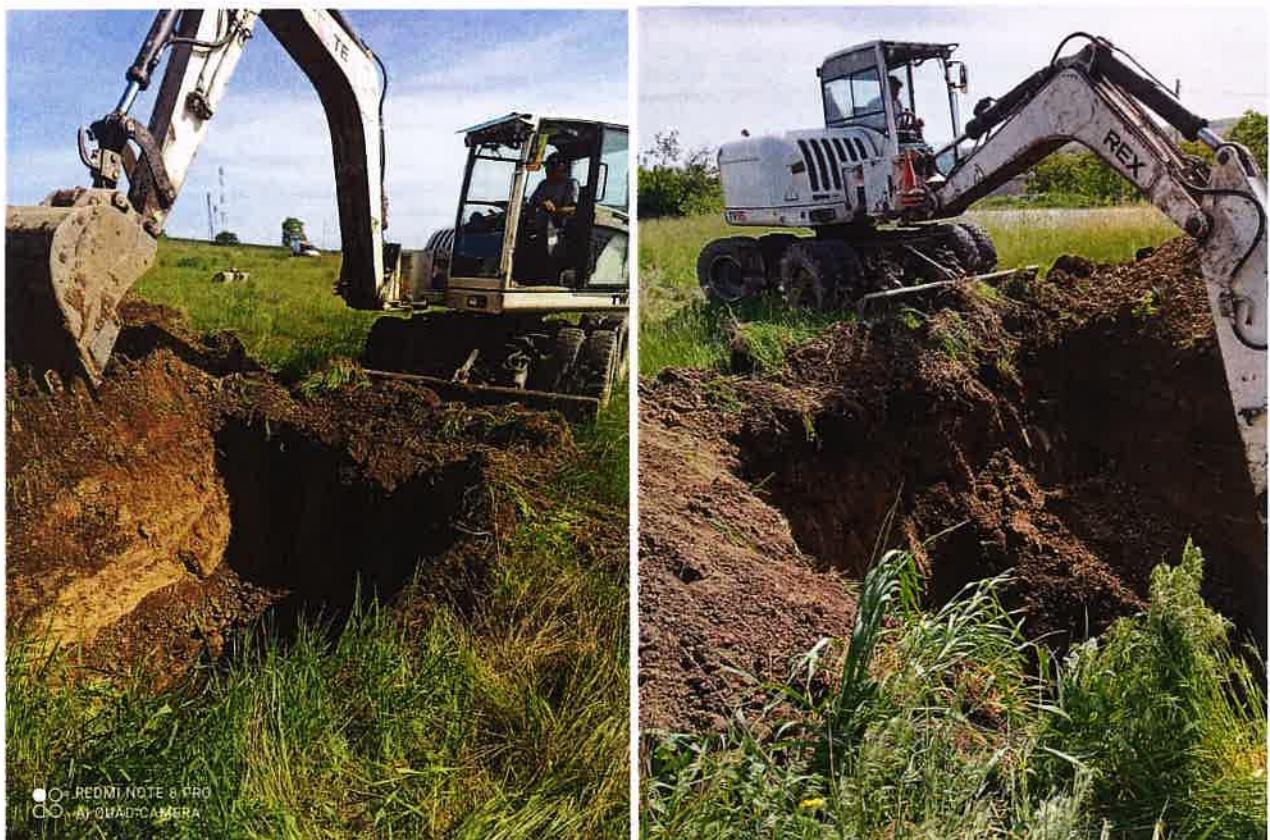
Figura 3.22. Lucrări de excavare

În apropierea căminelor 33, 34 (conform fig. 2.12, PC 121+25) au fost efectuate lucrări de excavare (figura 3.22), astfel s-a observat că conducta de apă este deformată aproximativ 10 – 15 %, totodată în interiorul căminului 33 conducta este complet deformată (figura 3.23, figura 3.24).
