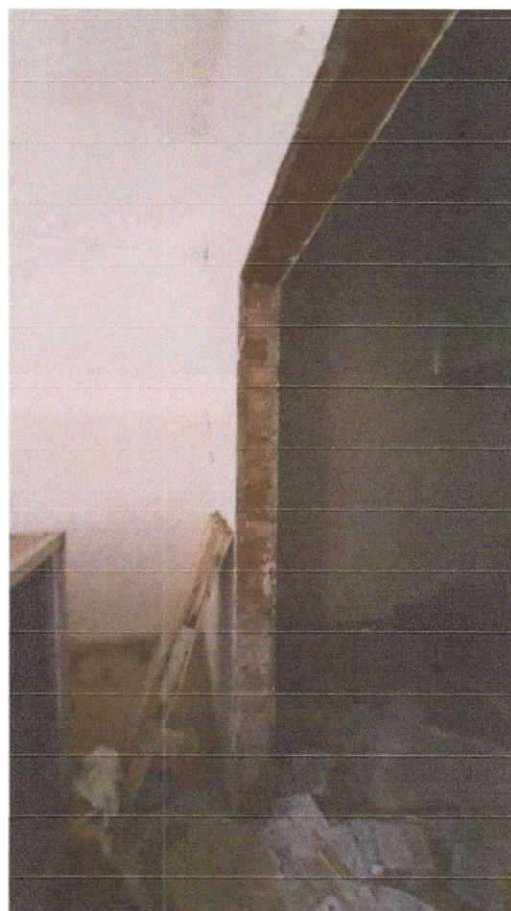
Foto nr. 161; 162. Starea tehnică a anexei clădirii (vederi generale).

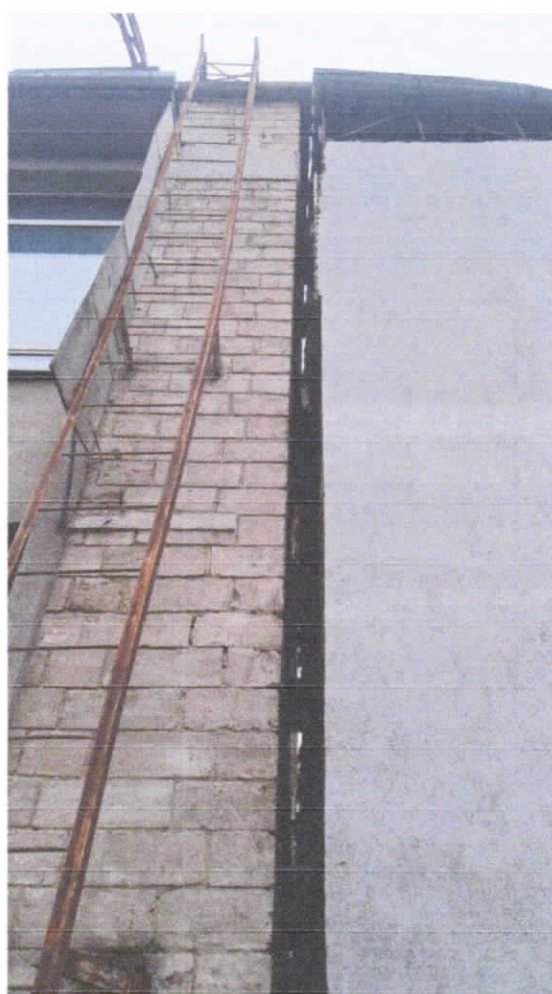
Foto nr. 151; 152. Starea tehnică a anexei clădirii (vederi generale).

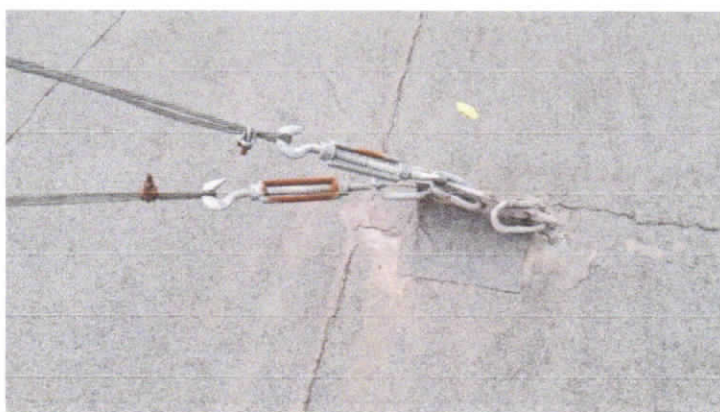
Foto nr. 116; 117; 118. Starea tehnică a acoperișului.
