# RAPORT DE EXPERTIZĂ TEHNICĂ

cu privire la starea tehnică a construcției și  
posibilitatea efectuării lucrărilor de reparație,  
reabilitare și modernizare a bunului imobil cu  
nr. cadastral 9603204.320.01 din UTA  
Găgăuzia, or. Vulcănești str. Caguliscaia, 62

Beneficiar:	IP Oficiul Național pentru Dezvoltarea Infrastructurii „Moldova-Proiect” IDNO: 1024601000231
Prestator:	S.R.L. "BAUCONSULT GROUP"
Expert Tehnic:	Cutia Evgheni , dr. ing. (certificat de atestare Seria 2025-ET nr.0013) Cumpătă Vasile, ing.

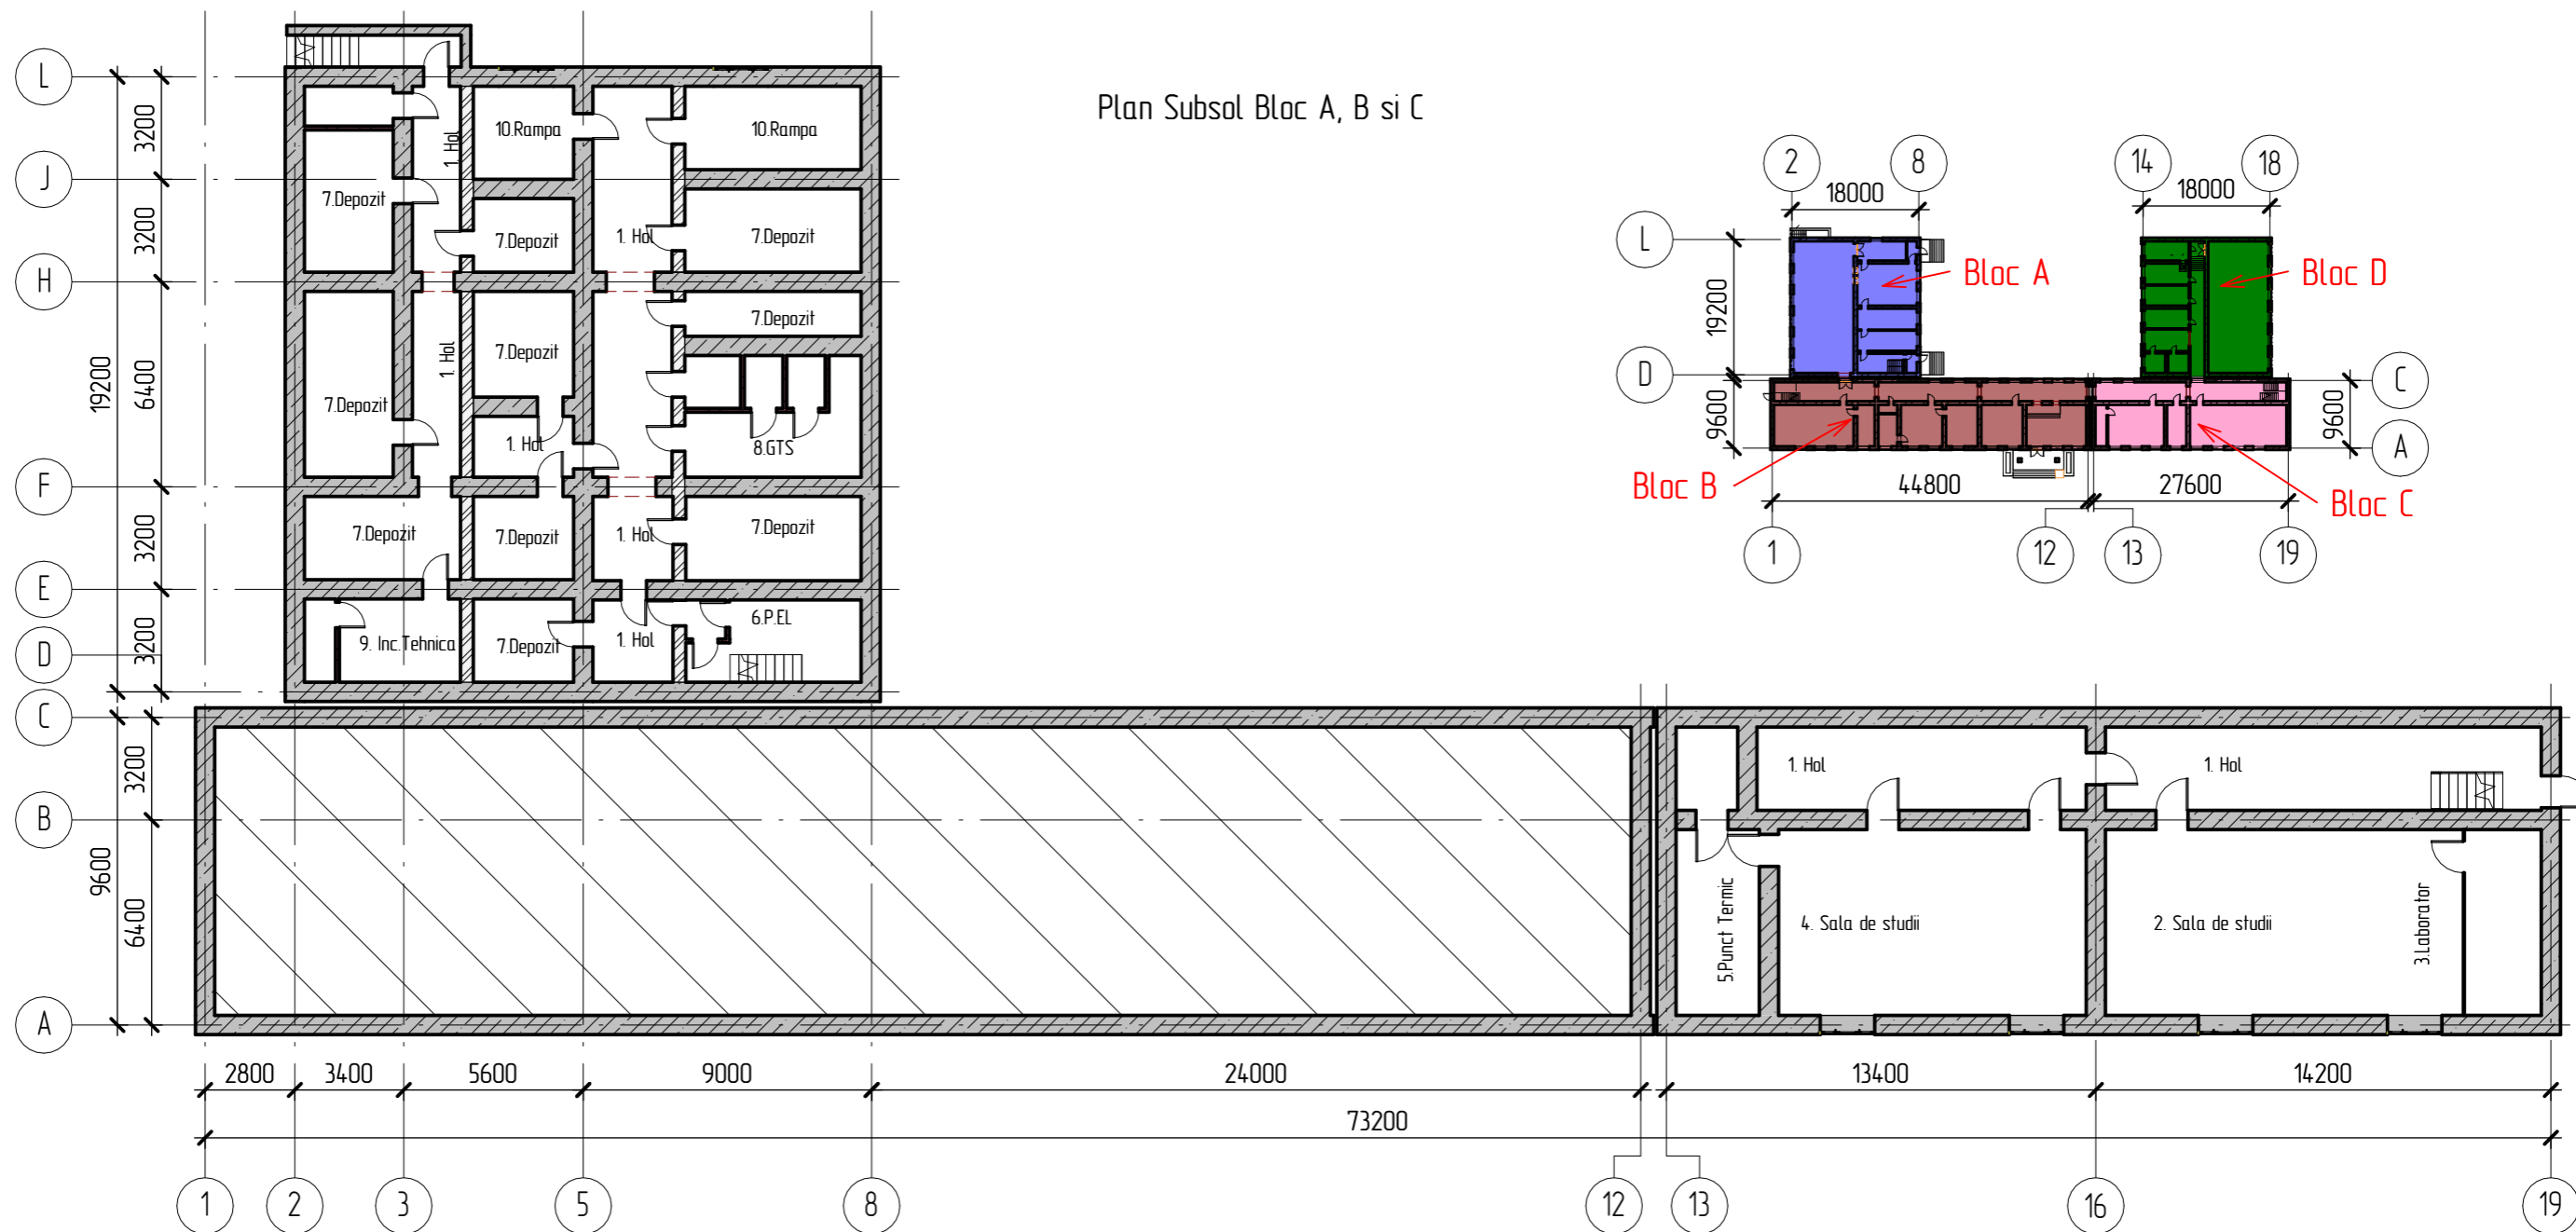
Plan Subsol Bloc A, B si C

EE ! Comentariu : toate magestratile de incalzire cu apa necesita de a fi schimbate radiatoarele din fonta au 52 de ani care la rindul lor tot ar fi bine venit de a fi schimbate.  
! Acoperisurile necesita reparatii capitale sau Reconstructie in total.

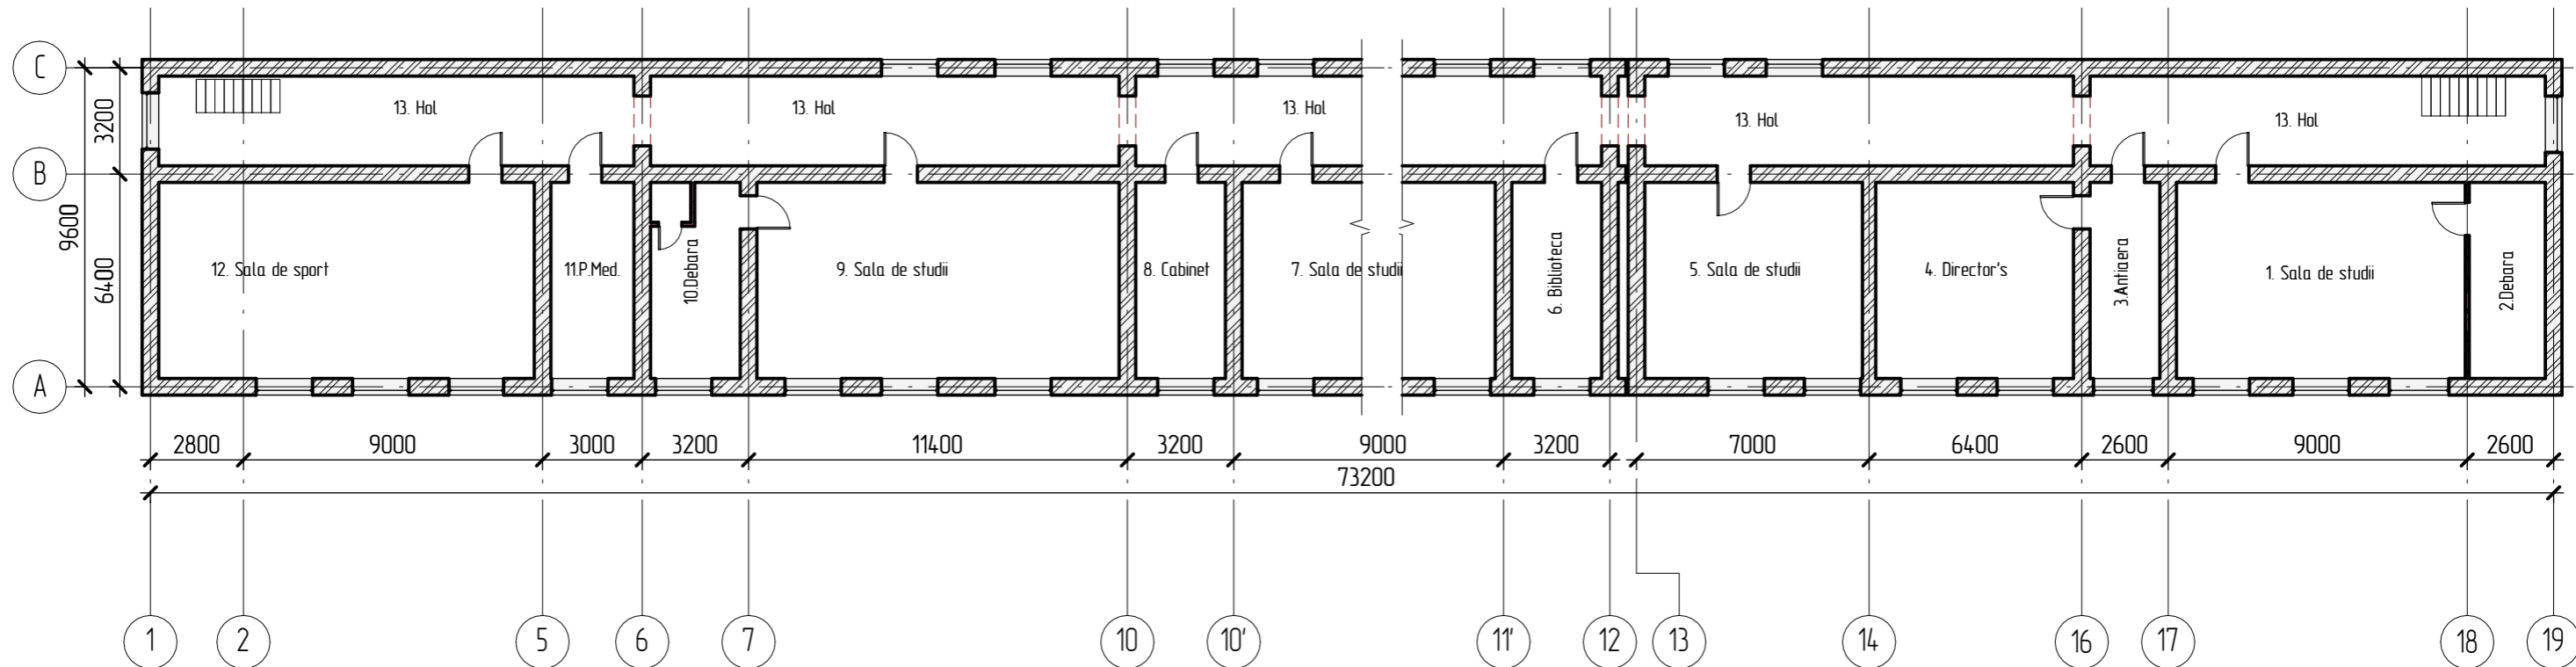
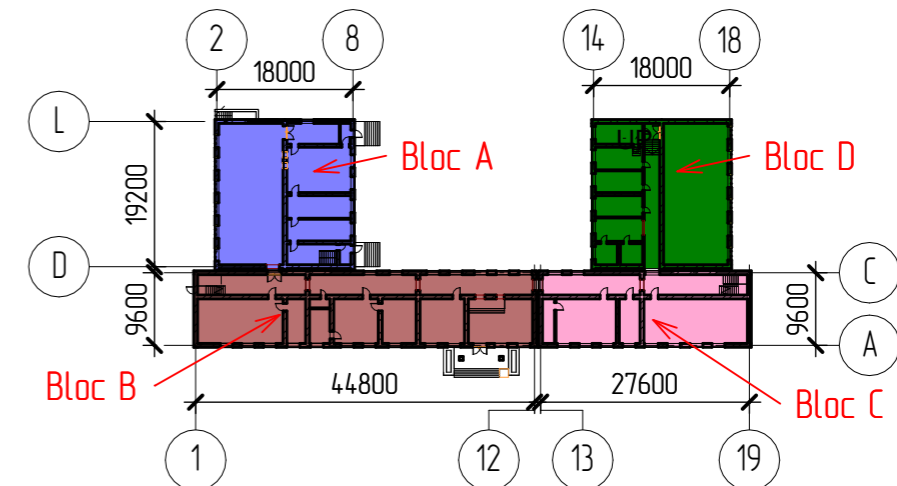
Plan Etaj 1 – зависимый 1  
( 1 : 200)

EE ! Comentariu : toate magestradele de incalzire cu apa necesita de a fi schimbate radiatoarele din fonta au 52 de ani care la rindul lor tot ar fi bine venit de a fi schimbate.  
! Acoperisurile necesita reparatii capitale sau Reconstructie in total.
