## **RAPORT DE EXPERTIZĂ TEHNICĂ**

**”Expertiza tehnica a podului rutier de pe str. Griviței  
or. Cahul,,**

Obiect nr. 002/03-2018-ET

**Societatea cu Răspundere Limitată  
„ASTRAL-PROIECT”  
Licența seria AMMI Nr. 056161 din 29.09.2017**

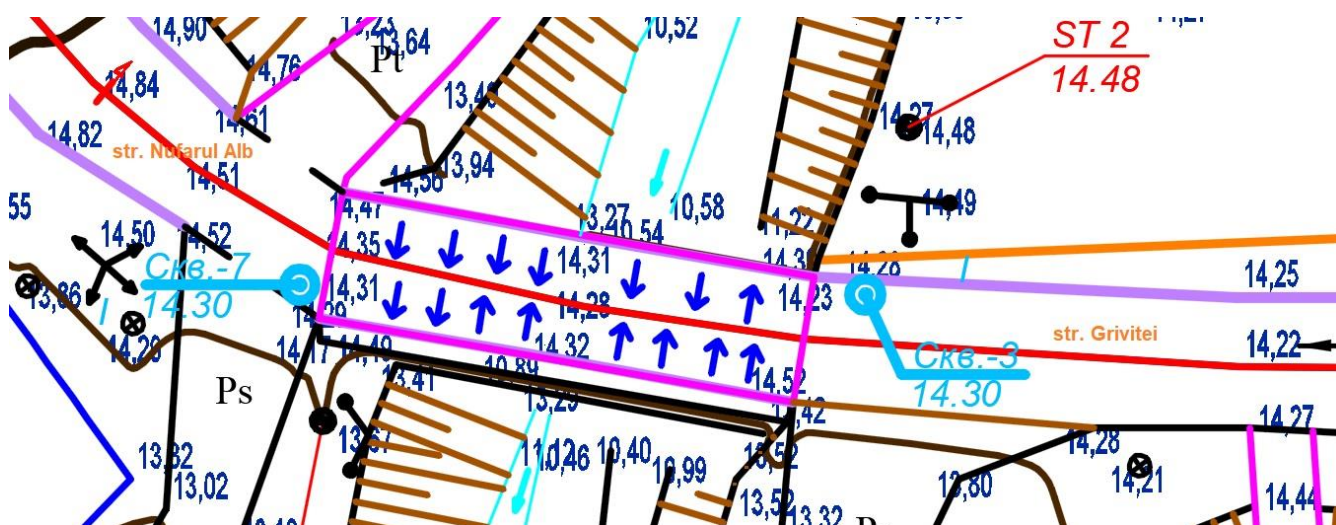
### 2.1.1 Ridicarea topografică a podului din str. Grivitei.

Din ridicarea topo-geodezică se observă că podul se găsește într-o curbă concavă la racordarea străzilor Nufărul Alb și str. Griviței, evaluarea cotelor carosabilului de pe pod face ca directionarea apelor să stocheze pe suprafața carosabilă, nefiind directionate de pe axă spre bordură în profil transversal și direcționate spre gurile de scurgere, ci direcționate haotic și stocarea lor pe timp cu precipitații (vezi fig.2.1.1).

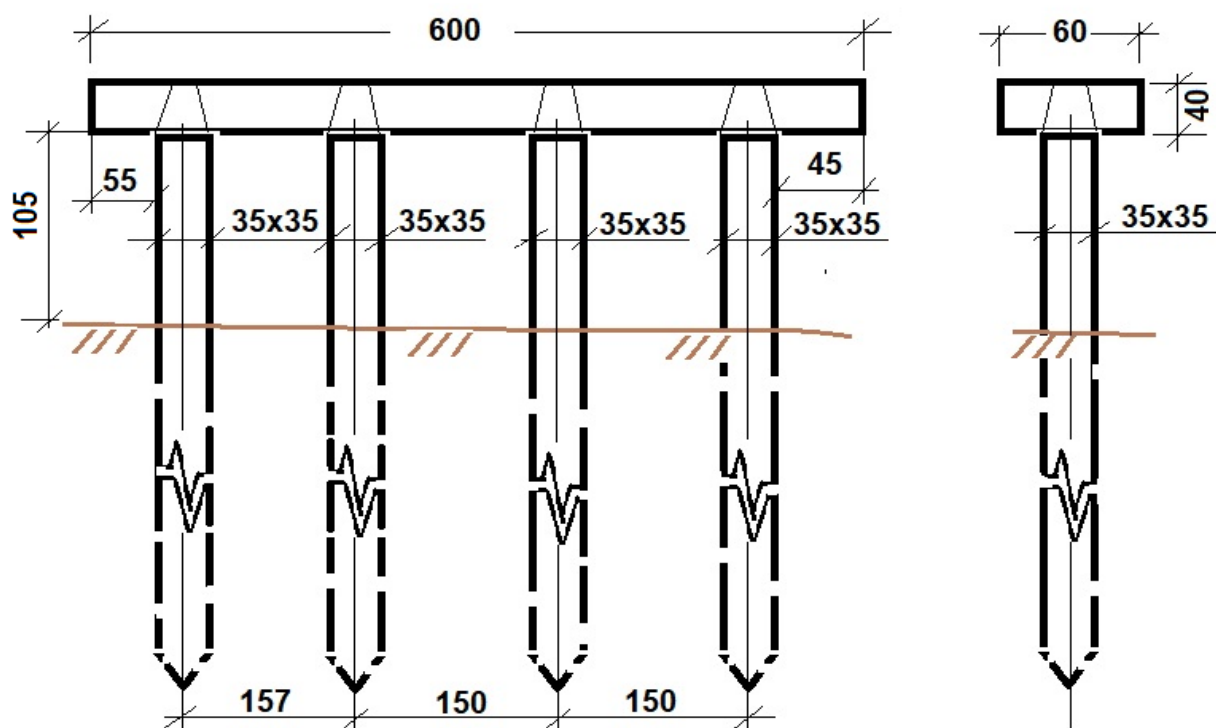
Fig. 3.4.2.2 Alcătuirea geometrică a culeei de pod C2.

Conform alcătuirii geometrice și a materialelor de construcție, culeea C2 ca și culeea C1, este alcătuită din elemente prefabricate cu 4 piloți din beton armat, bătuți, cu lungime de 5-8m lungime, executate conform proiectelor tipice, încastrate cu rigla prefabricată din beton armat (vezi fig.3.4.2.2).

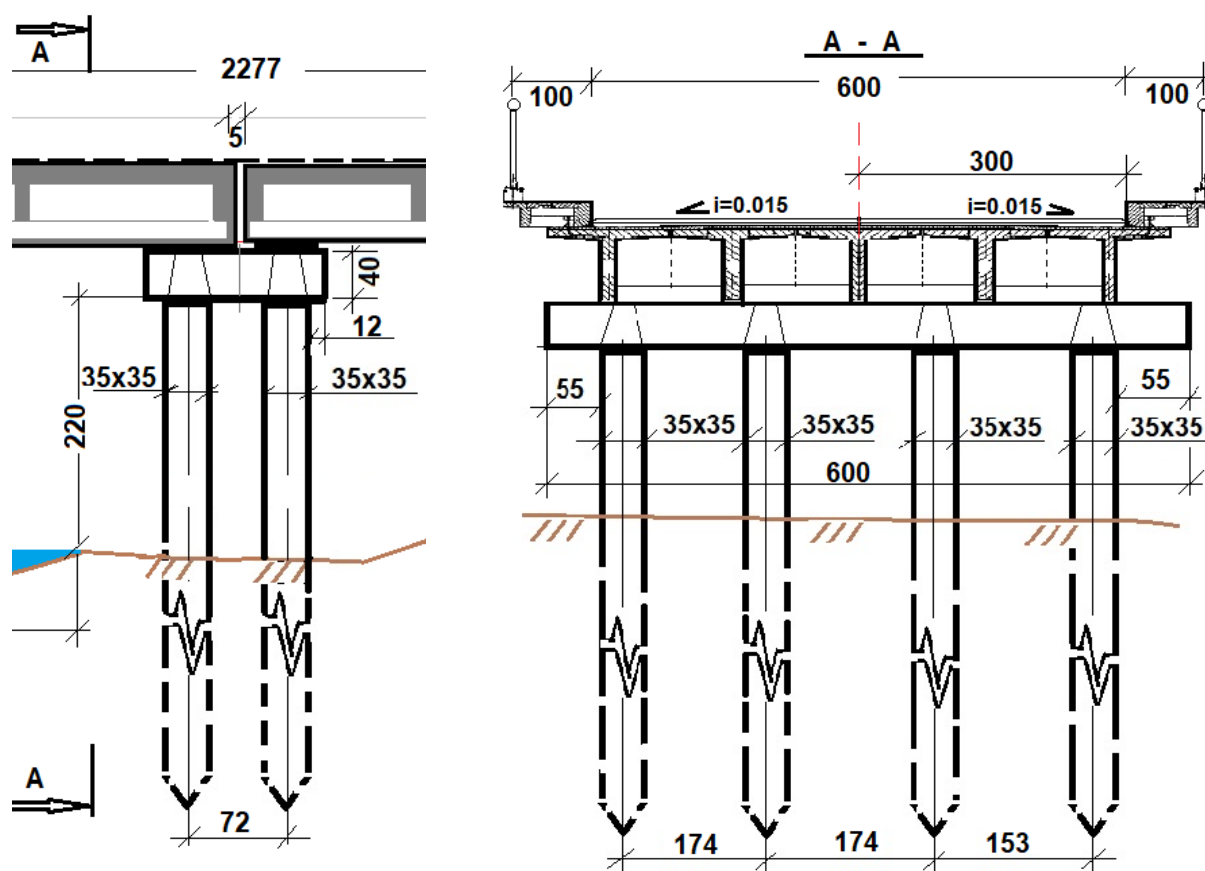
Fig.3.4.3.2 Geometria și dimensionarea pilei intermediare P1.

Cele mai evidente degradări a pilei de pod P1, sunt evidențiate prin:

- dislocarea/așchierea betonului stratului de protecție în deosebi a zonelor monolitizate de unificare a piloților cu rigla pilei;
- dislocarea și așchierea betonului în zona de reazem a grinzilor, rezultate din lipsa aparatelor de reazem și a rosturilor de dilatație;

- suprafețe înoroite a suprafeței de cuzenet a riglei pilei, suprafețe umede, datorate lipsei rostului de dilatației, lipsa hidroizolației și lipsei întreținerii sezoniere;

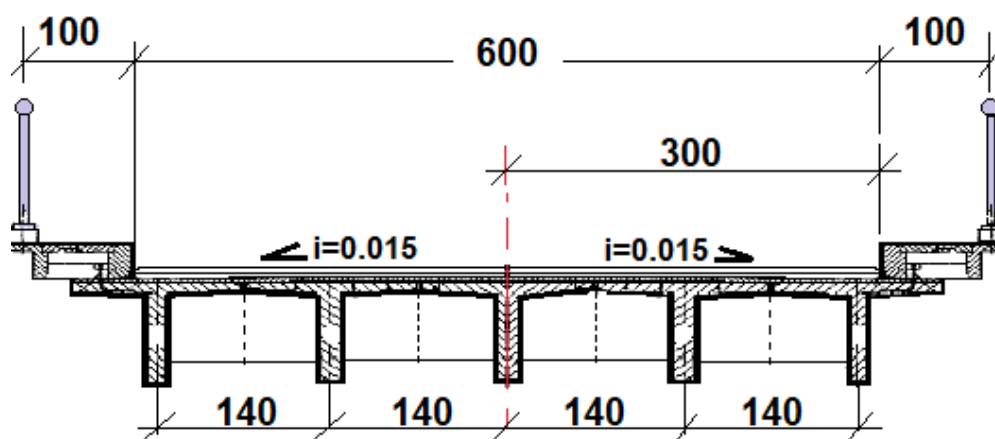
Fig. 3.5.2 Dimensionarea și alcătuirea existentă a suprastructurii podului din grinzi cu antretoaze ”tip” 11,36m conform ”SOIUZDORPROIECT”, Ediția 56.

Degradările de beton și armatură a grinzilor sunt grave și se manifestă mai ales în zonele de rezemare, unde au loc infiltrații și lipsește stratul de acoperire a armăturii. Degradarea grinzilor poate fi stopată prin remedierea lor utilizând tehnologiile moderne, însă nu și înlăturarea săgeților.

Grinzile cu lungimea de 11,36m, după reparație se recomandă a fi reutilizate la poduri de clasă inferioară, amplasate pe drumuri locale, de clasa tehnică (V), cu intensitate mică și componenta traficului majoritară autoturisme.

În cazul reabilitării podului, cu păstrarea schemei statice actuale cu modificarea gabaritului pînă la G-10, pentru două benzi de circulație, grinzile suprastructurii (nr.1 și nr.2) vor fi înlocuite cu grinzi noi, cu armarea ce corespunde capacității de încărcare a sarcinii AK-14 și HK 120, ce vor corespunde și destinației noi a podului.

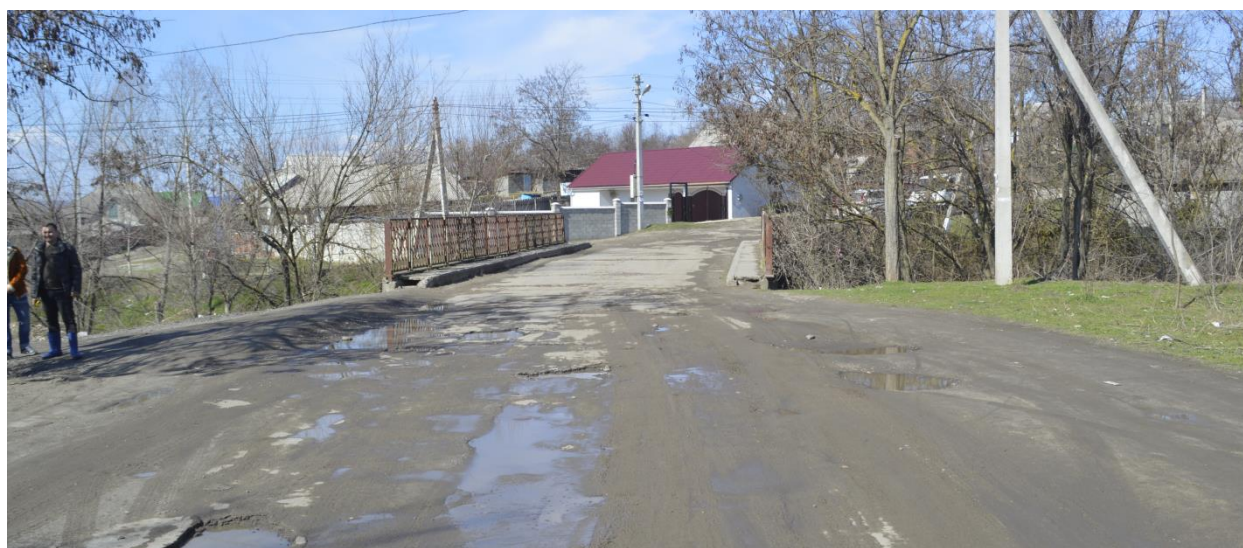
Fig.3.6.2 Vedere de situație a accesului pe pod din str. Griviței.

Suprafața caroabilă este din beton asfaltic cu 100% degradată, în fisuri, crăpături, denivelări, gropi, faianțări, lipsa grătarelor de acumulare și evacuare a apelor – ceea ce duce la obstruarea suprafeței carosabile până la 4,50m, trotuare foarte înguste cu tot cu piatra de bordură 70cm – ceea ce este în afara normelor pentru podurile prin localități, privind accesul traficului de pietoni, a persoanelor cu dizabilități a mamelor cu cărucioare pentru copii etc, lipsa parapetului de siguranță pune în pericol extrem a circulației pietonilor cât și conducătorilor auto
