**RAPORT DE EXPERTIZĂ**

privind starea tehnică a construcțiilor imobilului  
(Oficiul Avocatului Poporului), cu nr. cad. 0100520074.01,  
amplasată din str. Sfatul Tarii- 16, mun Chisinau, în legătură  
cu reconstrucția.

Expert tehnic: Iu. Liunenco, d.t.certificat seri 2021-ET, №047

Chisinau \* noiembrie\* 2022

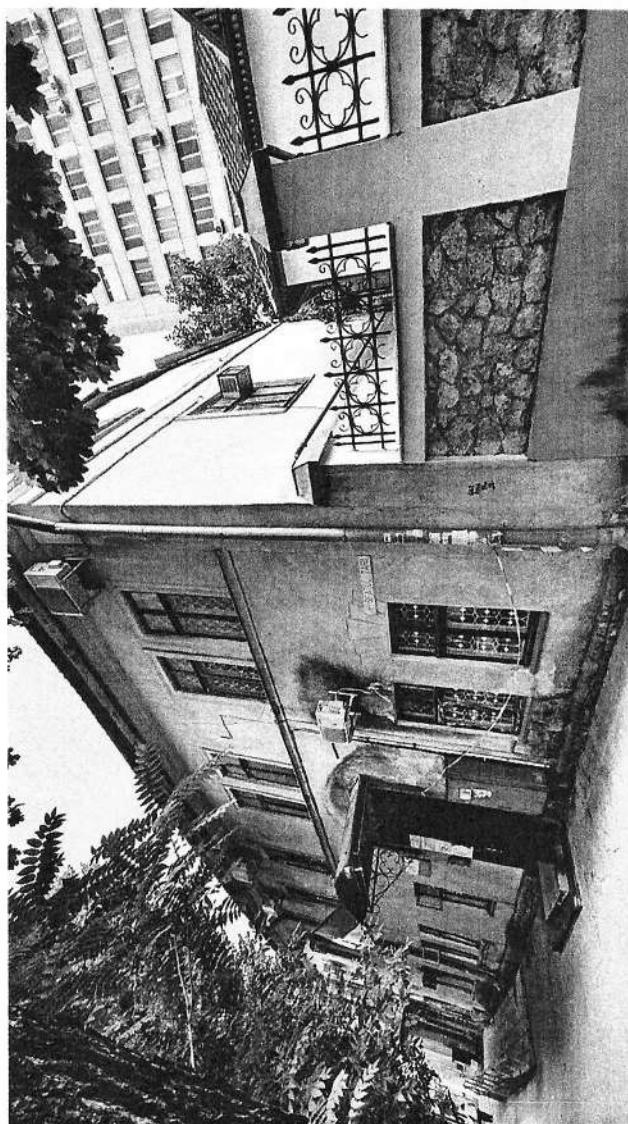
foto 2

-в наружных и внутренних стенах здания обнаружены повреждения в виде трещин, с шириной раскрытия 0.1-2.0мм. По характеру расположения трещин, они относятся к сейсмическим воздействиям, которые имели место за период эксплуатации здания. Повреждения стен и штукатурного слоя, см. фото 1-25;

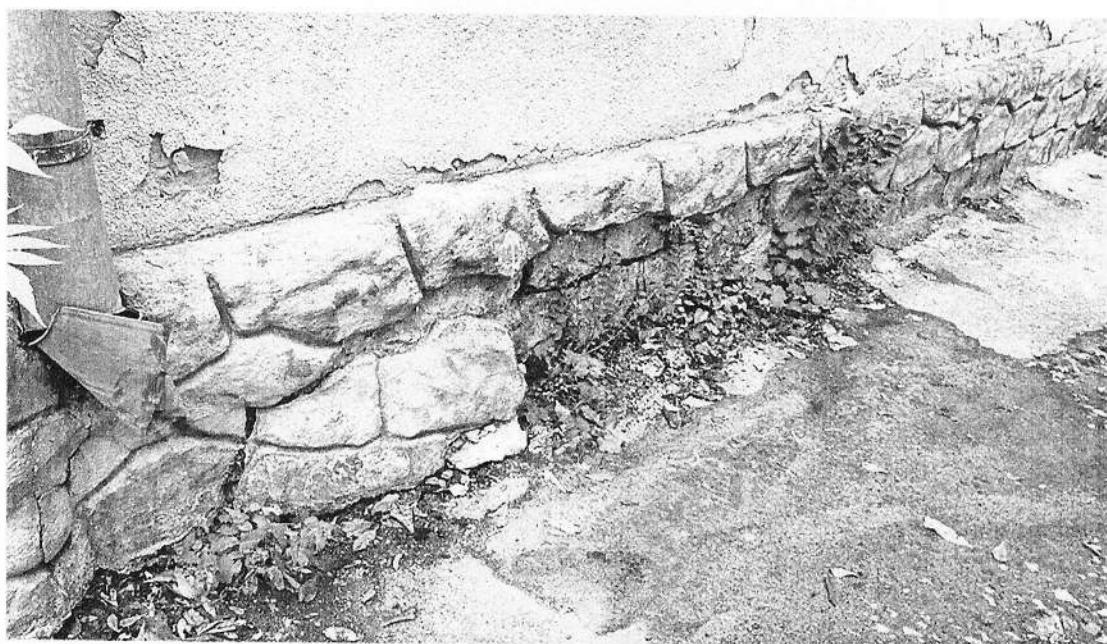
foto 12

-имеются повреждения цоколя и отмостки здания, см. фото 7-13.

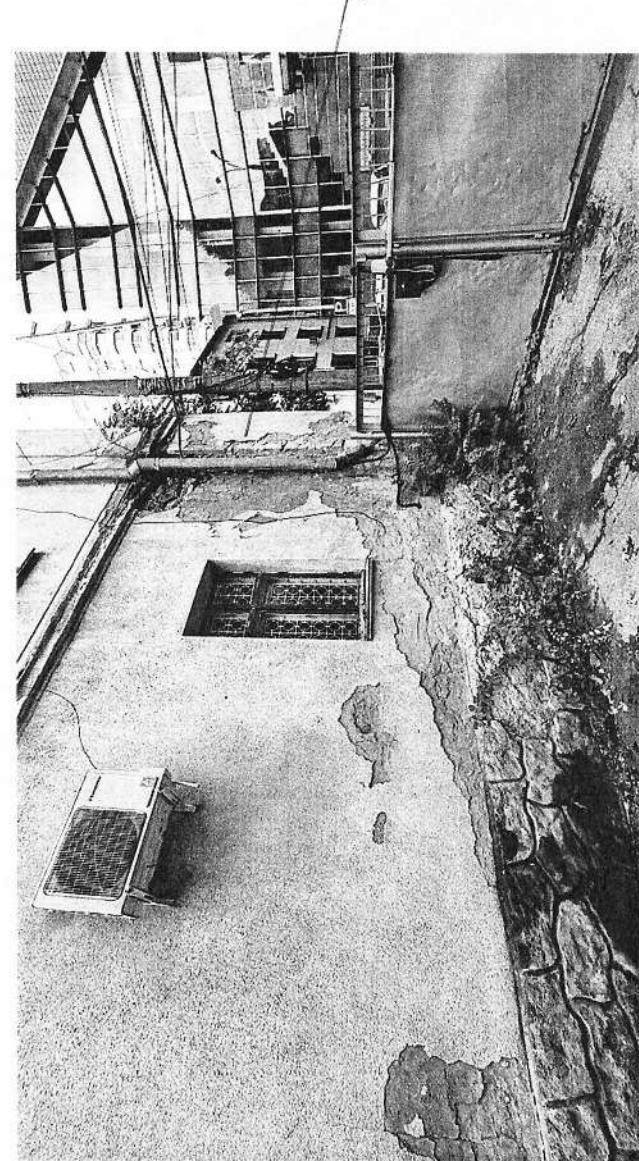
foto 13

Стены здания выполнены из мелких блоков пильного известняка, толщ 390 и 490мм., это подтверждается отдельными вскрытиями, а также наличием, в отдельных местах разрушением штукатурного слоя, см. фото 11, 13, 14 и др. В тоже время, отдельные конструкции ( парапеты, внутренние колонны вестибюля, в осях В-С и 1-3, выполнены из кирпичной кладки, см. фото 7,19,20.

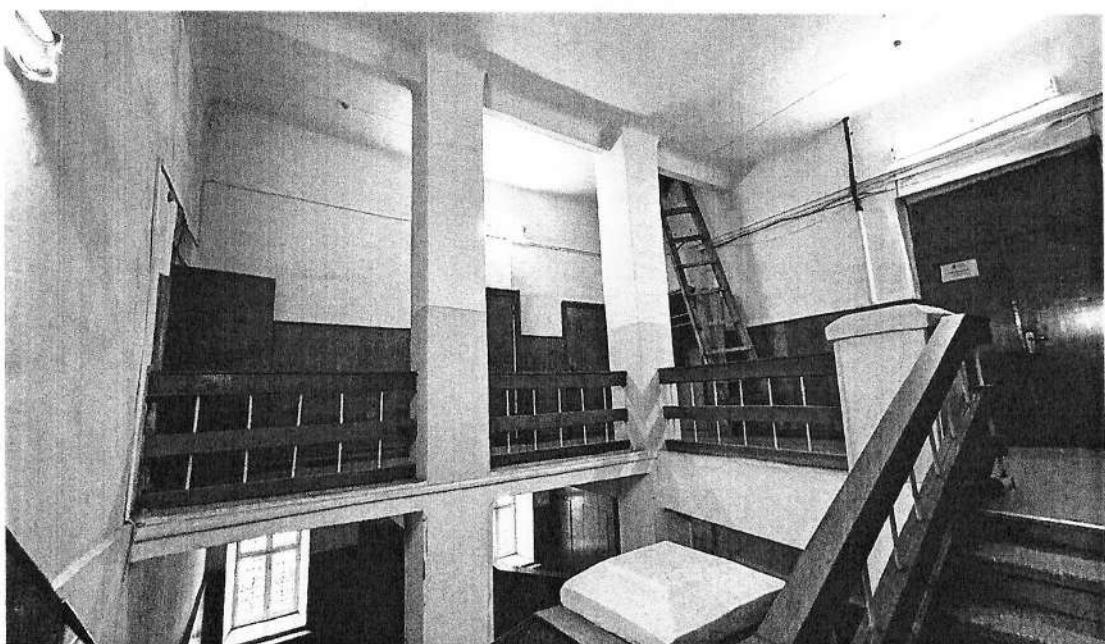
foto 15

Лестницы внутренние выполнены из сборных железобетонных ступеней по металлическим косоурам, в том числе и парадная лестница в вестибюле, в осях А-В, см. фото 15, 16, 17.
