RAPORT DE EXPERTIZĂ TEHNICĂ

cu privire la starea tehnică a construcției și
posibilitatea efectuării lucrărilor de reparație,
reabilitare și modernizare a bunului imobil cu
nr. cadastral 0100110.208.01 mun. Chișinău,
str. Varșovia, 2

Prestator: S.R.L. "BAUCONSULT GROUP"

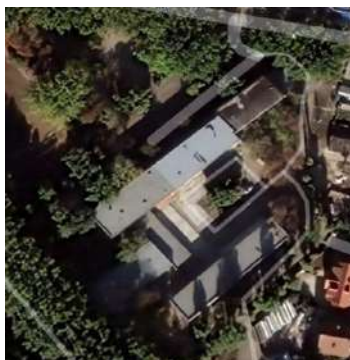
Figura 2.1 Anul 07.2011

rezoluției acestora. Din examinarea comparativă a materialului imagistic rezultă că acoperișurile prezentau, aparent, o stare tehnică satisfăcătoare, cu excepția tronsonului aferent blocului C, în zona delimitată de trama axelor 4C-7C, unde se disting neuniformități ale suprafeței și indicii vizuale care sugerează un nivel de degradare mai accentuat comparativ cu restul acoperișului aceluiași bloc (vezi figura 2.1).

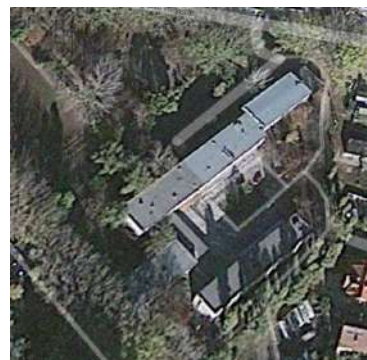
Figura 2.2 Anul 10.2011

În continuare, în octombrie 2011, se constată o modificare vizibilă a aspectului stratului superior al acoperișului, circumstanță care indică, cu un grad rezonabil de probabilitate, executarea unor lucrări de intervenție, reparație sau refacere locală, fără modificarea configurației constructive generale, respectiv cu păstrarea soluției de acoperiș tip terasă (vezi figura 2.2). Pentru această etapă de intervenție, expertizei tehnice nu i-au fost puse la dispoziție documente tehnice, proiecte, procese-verbale de recepție sau alte acte justificative, motiv pentru care natura exactă, amploarea și conținutul lucrărilor nu pot fi stabilite cu certitudine, concluziile formulate având la bază exclusiv interpretarea imaginilor satelitare istorice.

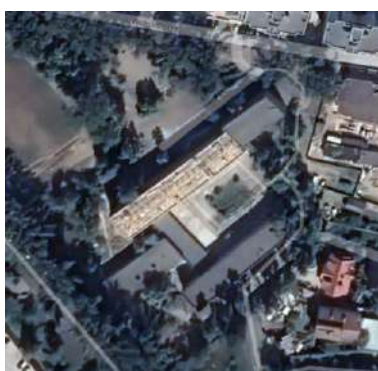
Figura 2.3 Anul 11.2012

O modificare ulterioară a configurației acoperișului se evidențiază în noiembrie 2012, la nivelul blocului D, unde analiza comparativă a imaginilor disponibile relevă existența unei noi intervenții asupra sistemului de acoperire (vezi figura 2.3). Și în acest caz, în lipsa documentației tehnice aferente, se poate aprecia doar, cu un grad rezonabil de probabilitate, că au fost executate lucrări de reparație, remediere sau

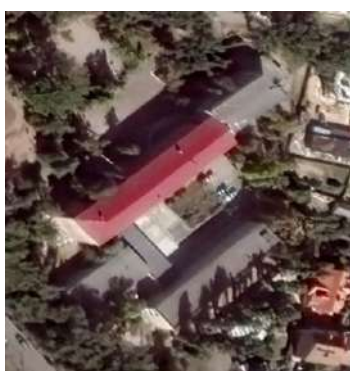
Figura 2.4 Anul 08.2017

În august 2017, se observă desfășurarea unor lucrări asupra acoperișului blocului C, care indică în mod clar modificarea soluției constructive din acoperiș tip terasă în acoperiș tip șarpantă (vezi figura 2.4). Rezultatul final al acestei intervenții, este vizibil în imaginea aferentă lunii septembrie aceluiași an - 2017 (vezi figura 2.5). Pentru această intervenție, de asemenea, nu au fost prezentate expertizei tehnice documente de proiectare, detalii de execuție, documente de recepție sau alte informații tehnice relevante, astfel încât soluția structurală adoptată, condițiile concrete de execuție și parametrii tehnici ai lucrărilor nu pot fi precizați cu certitudine dincolo de cele deduse din analiza materialului imagistic.
