CERCETARE ARHITECTURAL ISTORICA

Denumirea obiectivului: Restaurarea si reconfigurarea imobilului din strada V. Micle 5 si crearea centrului de cultura si arta - Eugen Doga

Proiectant general: CATARAGA Architects SRL

Amplasarea obiectivului si adresa: str. Veronica Micle 5, Chisinau.

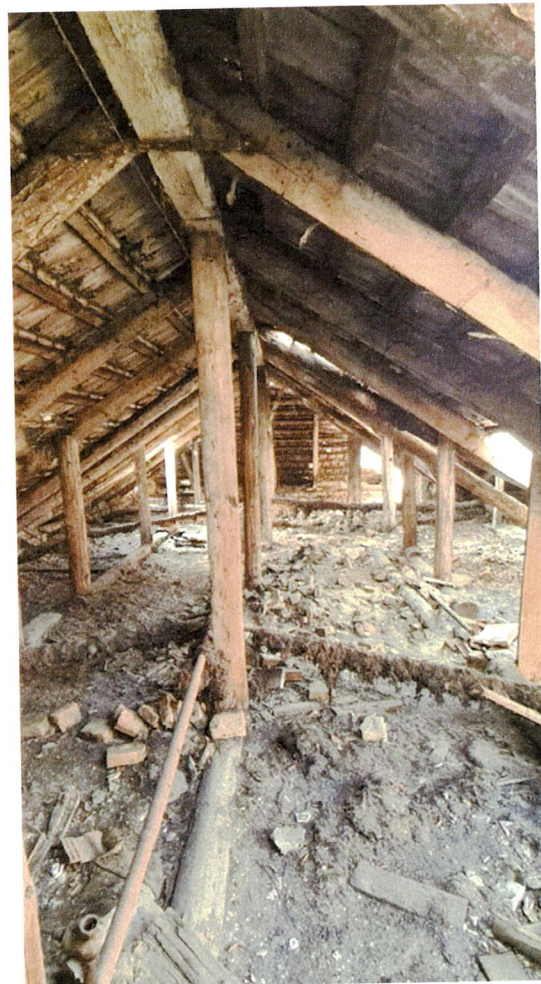
In urma inspectarii podului, au fost identificate mai multe tipuri de tigele ceramice. Structura acoperisului este din lemn (capriori si popi) din birne semicirculare din lemn. Exista presupuneri precum ca tigele ceramice initiale din care era invelit acoperisul erau de tip Jacob Muschong, de la fabrica din Lugoj. Au fost gasite doar citeva tigele de acest tip, in mare parte aruncate prin curte si pod. In numar majoritar 75% acorisul este acoperit cu tigele tip CERAMICA KLEIN SA (model1), ROUX Freres (model2) si E.V. Purcel (model 3).

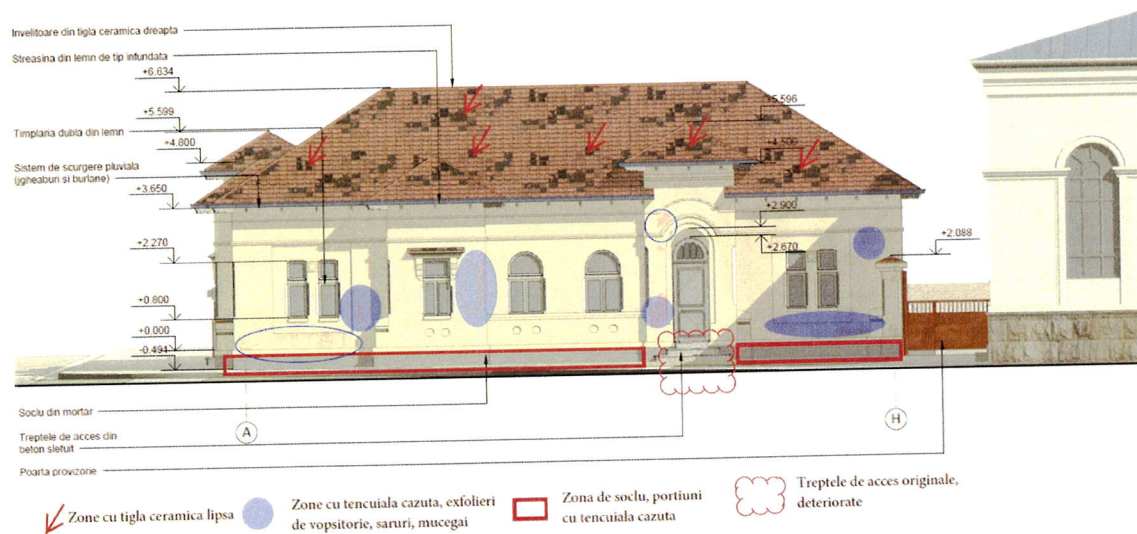
Fatada principala din str. V. Micle

Finisajele exterioare ale fatadelor sunt degradate in mare masura, datorita actiunii factorilor de mediu si lipsei de preocupare in conservarea/intretinerea a constructiei.

Zonele cele mai afectate este zona de soclu si zona de streasina. Pe fatada principal de la strada sunt portiuni cu desprinderi a tencuiei in zona soclului, cat si la nivelul registrului superior/streasina.

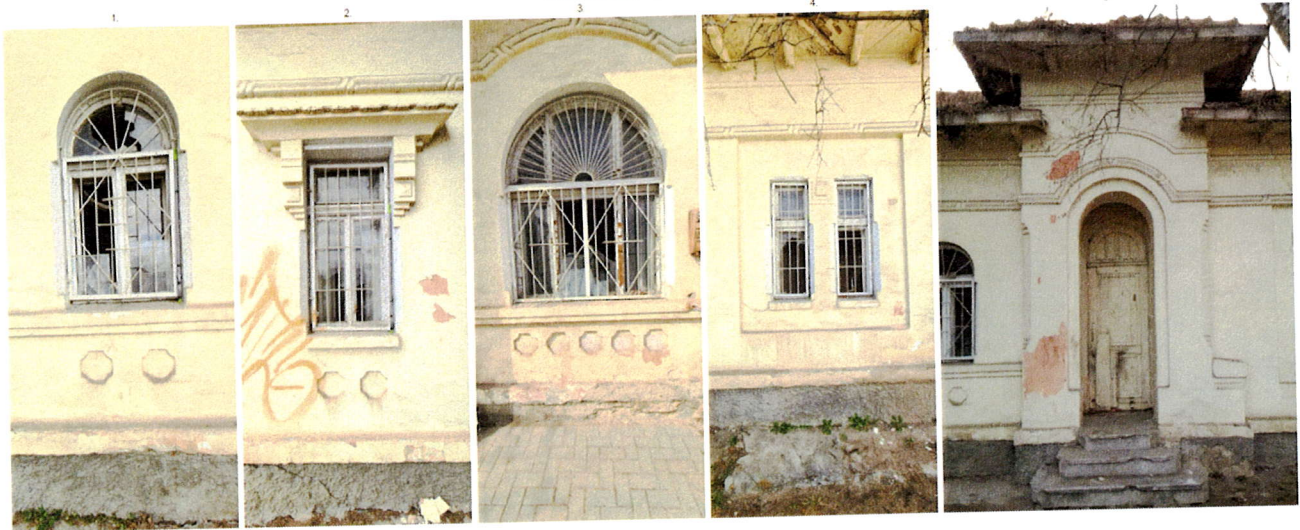
Tipurile de goluri pe fatadele principale.

Ferestrele de pe fatadele principale si usile de acces in imobil isi pastreaza tamplaria originala dubla din lemn, cu exceptia unor goluri dinspre curte, de provenienta tarzie care sunt din PVC. Startul de vopsea existent este culoare alba, si protejata de gratii din fier. Tamplaria originala este intr-o stare buna, si va fi restaurata prin inlocuirea elementelor putrede din lemn (dupa caz).

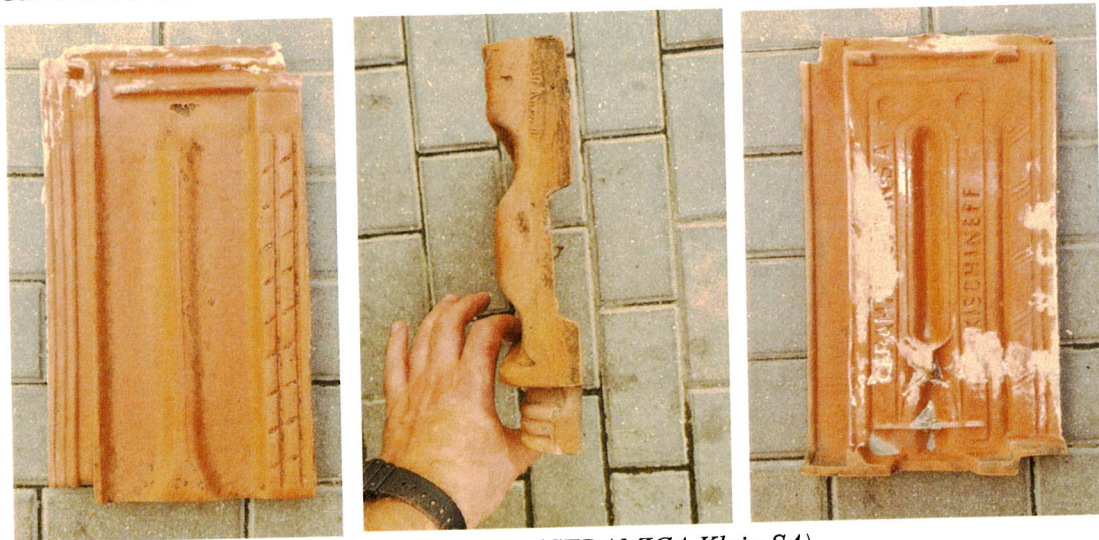
Tigla ceramica originala, repusa in opera (CERAMICA Klein SA)

- Invelitoarea, elementele de scurgere (jgeaburi, burlale, sorturi), precum si intreaga structura a sarpantei se va reface integral dupa forma initiala, conform Documentatiei de Executie. Se propune realizarea unui acoperis ventilat.
- Tigla ceramica originala se va demonta atent, se vor depozita piesele intregi si se vor folosi la executarea acoperisului, conform Documentatiei de Executie.
- Structura din lemn (capriori, grinzi, popi, sipca, asteriala, cosoroabe) se vor executa din elemente noi, dupa dimensiunile indicate in Documentatia de Executie.
- Se va reface streasina din lemn. Piesele originale din lemn ale stresinii (capriori decorativi) care sau pastrat in stare buna - se vor restaura.
- Toate elementele sistemului de evacuare a apelor pluviale (burlane, jgheaburi) va fi executate din elemente noi din tabla zincata, dupa dimensiunile indicate in Documentatia de Executie.
