## **Raport de expertiză tehnică**

### **DOCUMENTAREA SEGMENTULUI DE ADUCȚIUNE APEDUCTUL PRUT – FĂLEȘTI, DE LA CĂMINUL PC 113+33 PÂNĂ LA PC 170+00 CU O LUNGIME DE APROXIMATIV 6 KM, INCLUSIV SĂPĂTURILE/EXCAVĂRILE NECESARE**

**SRL ”MV QUEST”**

octombrie 2024

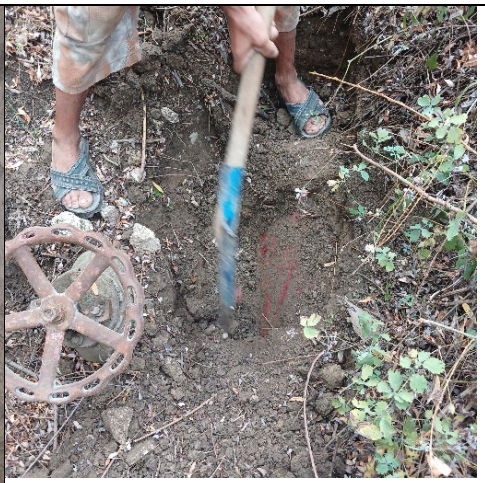
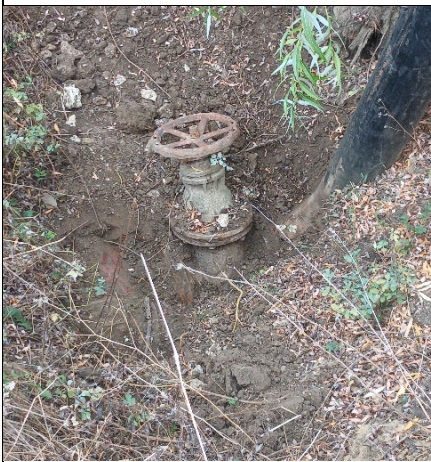
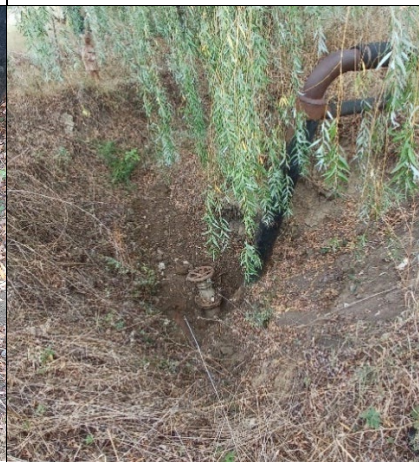
**Punct de golire P 42 golire, amplasat PC 201+81**, (Fig. 25; 26; 27 ); Punctul de golire P 42 se află la a doua cotă din cea mai joasă (94,62 m) din sectorul documentat. Golirea apei din aducțiune se prevede printr-o vană DN 200 mm racordată la teu din oțel DN 500x200 mm, montat pe conducta aducțiunii. Din afirmarea dirigintelui de șantier, d-ul Borcoman, în locul dat a fost montat un cămin DN 1500 mm în care era amplasată vana de golire, de culoare albastră, de tipul celorlalte vane de golire. În timpul investigațiilor s-a depistat că elementele din beton armat ale căminului lipsesc, iar la teu este montată un alt tip de vană, de culoare deschisă, la care este racordată o conductă DN 100 mm pe care este îmbrăcată un furtun flexibil prins cu coliere metalice, pentru preluarea apei din aducțiune.

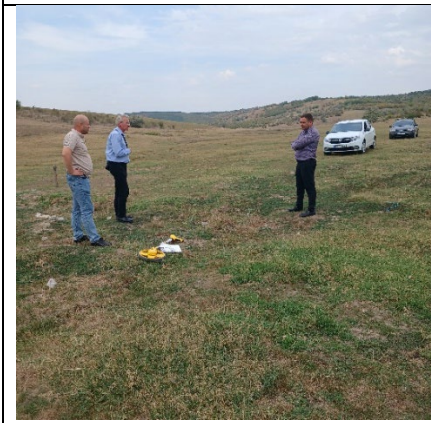
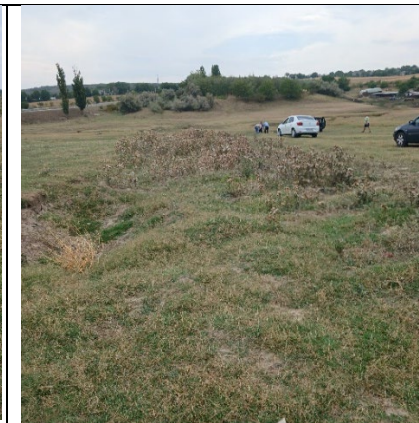
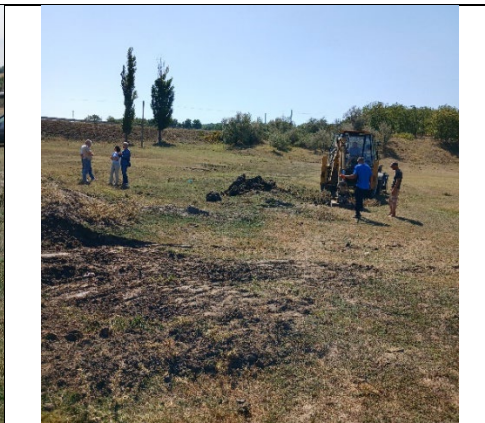
| Fig. 30. PC 107 | Fig. 31. PC 107 | Fig. 32. PC 108 + 18 |

Săpăturile sau început din zona respectivă dat faptului că de la PC 107 spre PC 108, PC 109 traseul aducțiunii era tasat destul de tare cu denivelări, se părea că au fost scurgeri de apă sub pământ (Fig. 30; 31; 32). Săpăturile efectuate până la adâncimea de peste 2,0 m nu au dus la depistarea conductei, după care d-ul Eduard s-a amintit că în această zonă traseul este modificat, fiind paralel cu cel vechi la o distanță de aproximativ 15 m. *Săpăturile executate la pichetul PC 108+18 au permis depistarea conductei din polietilenă, tip SDR 11, PN 12,5, fiind în stare bună (Tab.3, Fig. 3; 4; 5;).*

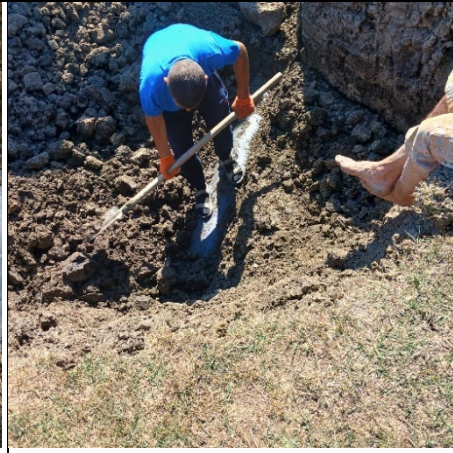
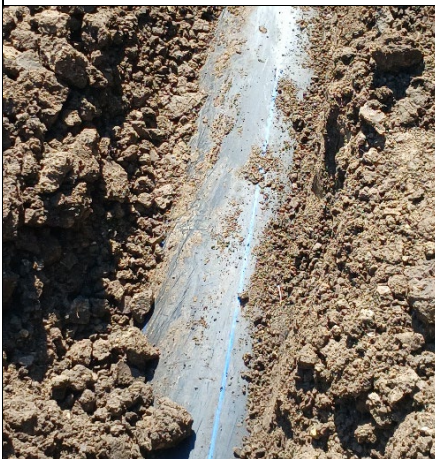
Prima săpătură din zona căminului CA1 s-a executat la distanța de 50 m de la CA1 (CA 1 + 50 m, Tab. 3, Fig. 6 și 7). Rezultat: – *conducta se află în stare bună.*

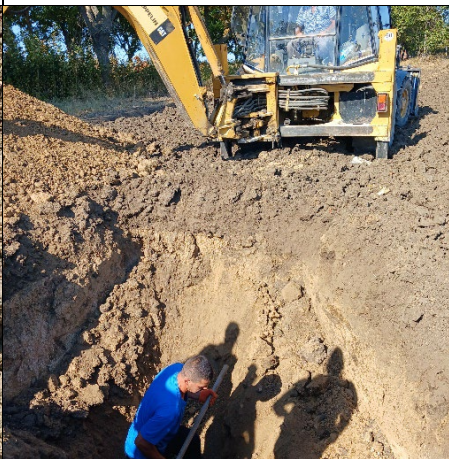
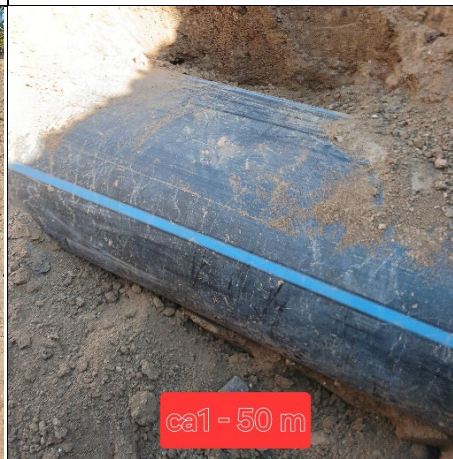
| Fig. 7; CA 1 + 50 m | Fig. 8; CA 1 - 50 m | Fig. 9; CA 1 - 50 m |

A doua săpătură din zona căminului CA 1 s-a executat la distanța de 50 m până la CA1 (CA 1 – 50 m; Tab.3, Fig. 8 și 9). Rezultat: – *conducta se află în stare bună.*

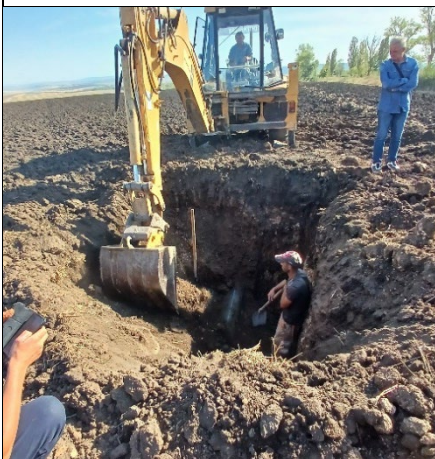
| Fig. 10; CA 3 - 50 m | Fig. 11; A 3 - 50 m | Fig. 12; CA 3 - 150 m |

Prima săpătură din zona căminului CA3 s-a executat la distanța de 50 m până la CA 3 (CA 3 - 50 m, Tab. 3, Fig. 10 și 11). În urma descoperirii conductei s-a văzut că aceasta este deformată cu

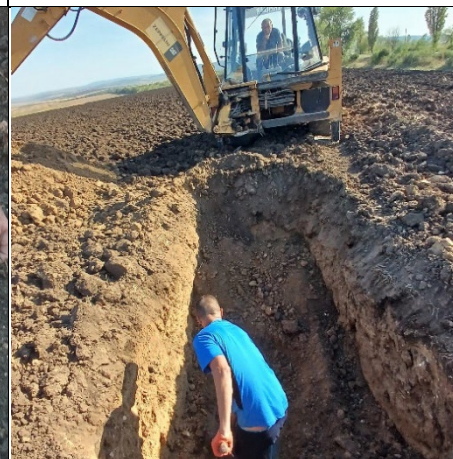
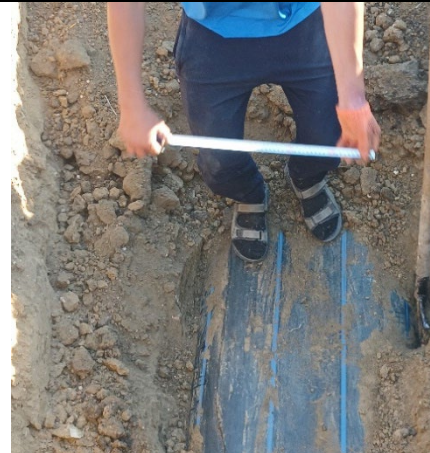
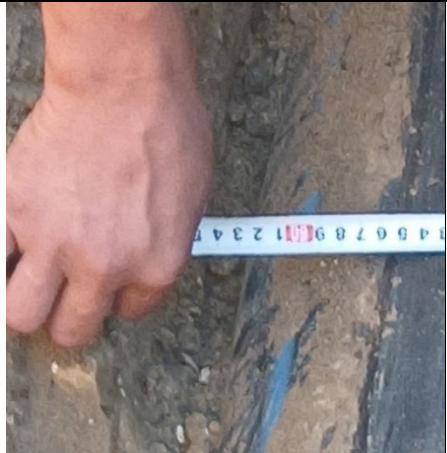
adâncitură la mijloc, sub formă de inimă sau covată cu lățimea de ~70 cm, de aceea a doua săpătură s-a executat la distanța de 150 m până la CA 3 (CA 3 – 150 m, Tab. 3, Fig. 12, 13 și 14). *Rezultatul este că conducta de asemenea este deformată, dar mai puțin, cu adâncitură la mijloc, cu lățimea de ~62cm.*

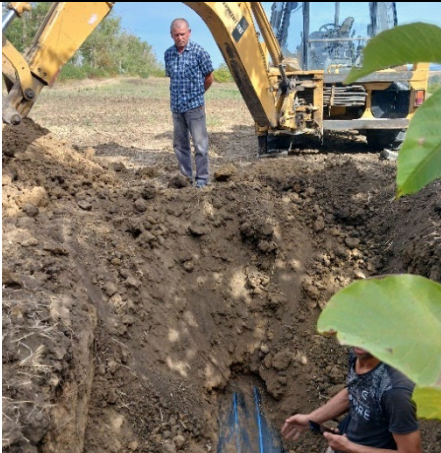
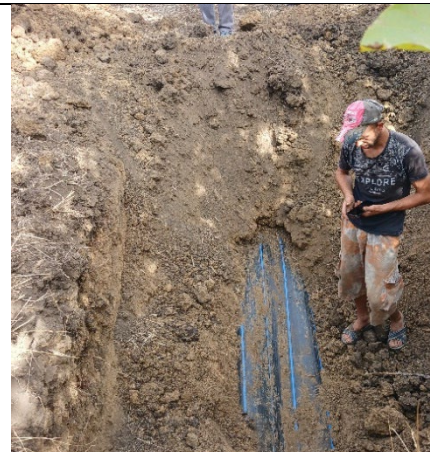
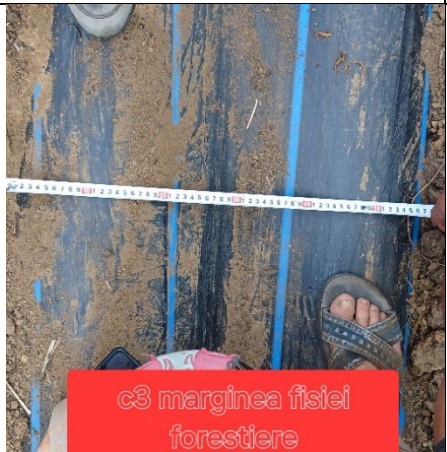
A treia săpătură din zona căminului CA 3 s-a executat la distanța de 35 m de la cămin ( CA 3 + 35 m; Tab.3, Fig. 15; 16 și 17). Rezultat: – *conducta este deformată cu adâncitură la mijloc, sub formă de inimă sau covată cu lățimea de ~60 cm.*

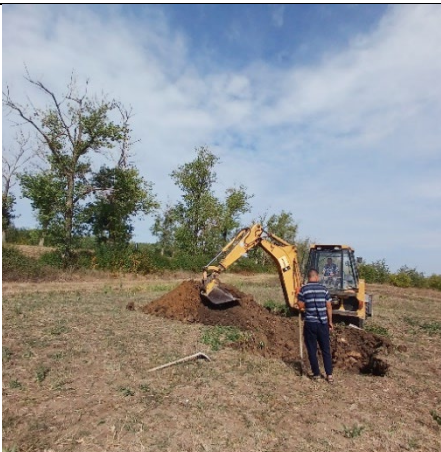
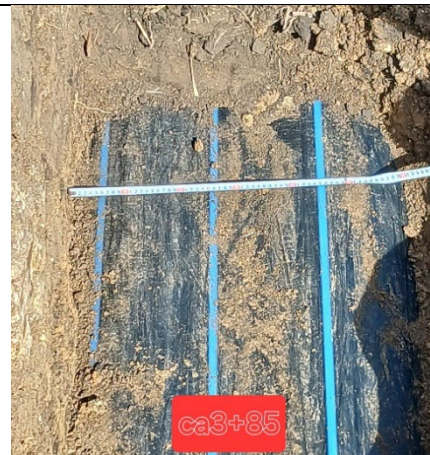
A patra săpătură din zona căminului CA 3 s-a executat la distanța de 85 m de la cămin ( CA 3 + 85 m; Tab.3, Fig. 18 și 19). Rezultat: – *conducta este deformată, dar mai puțin ca în punctul precedent, practic plată la partea superioară.* Deoarece distanța dintre CA 3 și CA 4 este de 300 m s-a purces la săpături în zona căminului CA 4

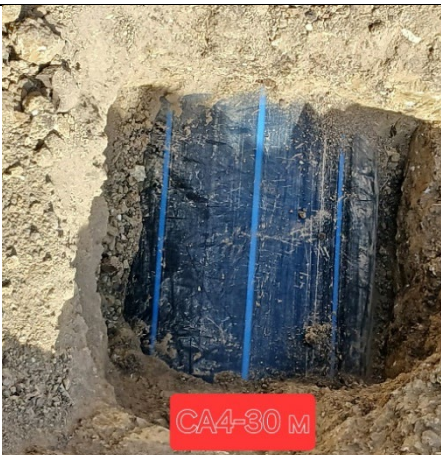
| Fig. 19; CA 3 + 85 m | Fig. 20; CA 4 - 30 m | Fig. 21; CA 4 - 30 m |

Prima săpătură din zona căminului CA 4 s-a executat la distanța de 30 m până la CA 4 (CA 4 - 30 m, Tab. 4, Fig. 21). În urma descoperirii conductei s-a văzut că aceasta este în stare normală fără urme de deformări. Astfel, alte săpături în zona căminului CA 4 nu s-au executat.

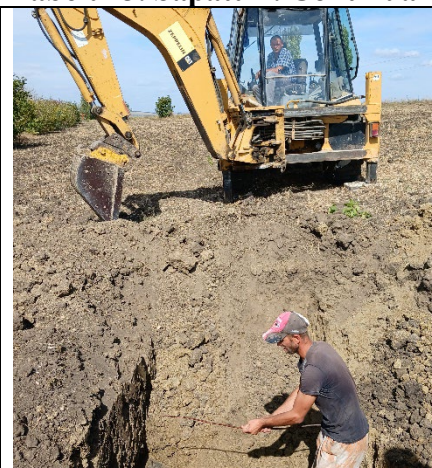
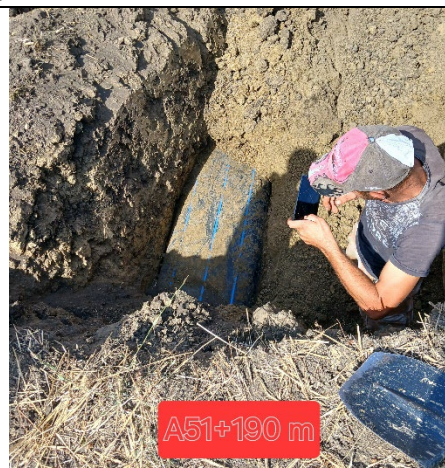
| Fig. 22; A 51 + 190 m | Fig. 23; A 51 + 190 m | Fig. 24; A 51 - 190 m |

Starea conductei în căminul A 51 este destul de puternic deformată, de aceea am început prima descoperire a conductei la distanța de 190 m de la cămin (Tab. 4; Fig. 22 și 23). Rezultatele descoperirii au indicat că conducta are deformație la partea superioară ~10-15%. Alte săpături la distanță mai mare de la căminul A 51 nu s-au efectuat, dat faptului că cotele terenului cad cu 2 m la distanța de numai 100 m de la punctul anterior.

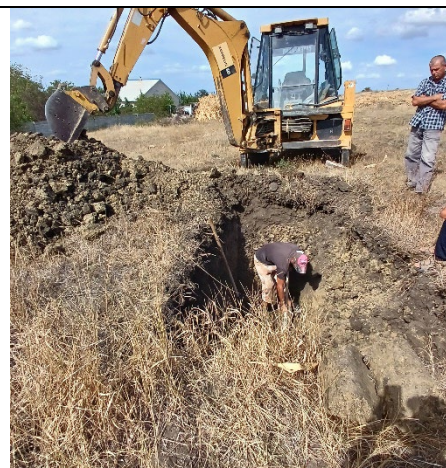
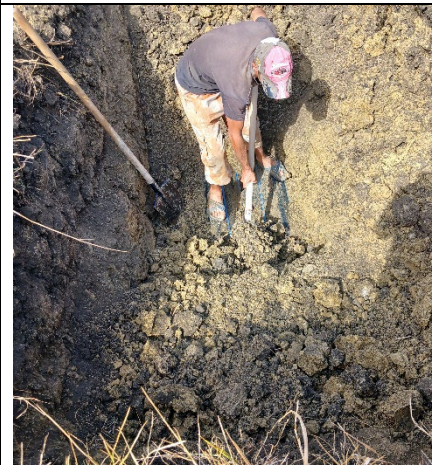
A doua săpătură din zona căminului A 51 s-a executat la distanța de 190 m până la cămin (A 51 – 190 m; Tab.4, Fig. 24 și 25). Rezultat: – *conducta este deformată destul de puternic, cu adâncitură la mijloc, vizual, pereții la mijloc se contopesc. Practic, cea mai mare deformare depistată în urma tuturor descoperirilor conductei (Tab.4, Fig. 26 și 27). Pământul scos din tranșeu de pe*

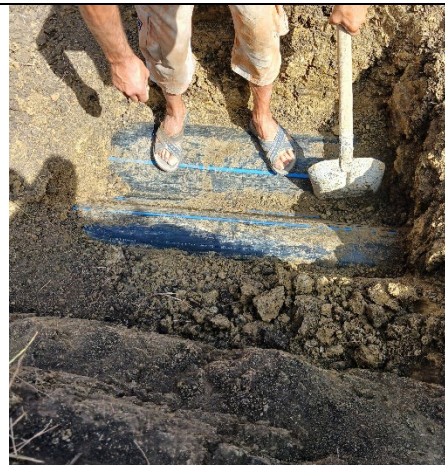
| Fig. 25; A 51 - 190 m | Fig. 26; A 51 - 190 m | Fig. 27; A 51 - 190 m |

suprafața conductei *este destul de compactat* și are forma ocupată de golul conductei (Tab.4, Fig. 26; 28).

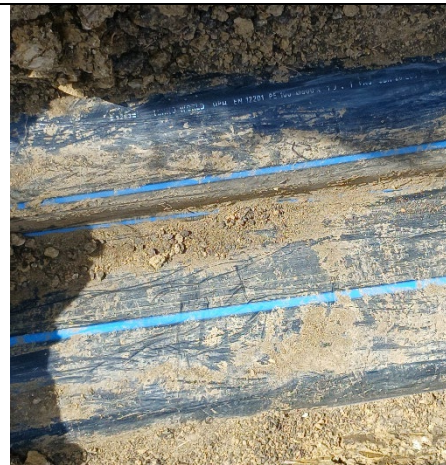
După cum am menționat, pământul scos din tranșeu de pe suprafața conductei în zona A 51- 190 m este destul de compactat și are forma ocupată de golul conductei ( Fig. 27), din care în timp îndelungat acesta s-a tasat/compactat. Tasarea naturală a solului, în care coeficientul de afânare inițial se apropie de cel final se petrece pe parcursul a cel puțin 6 luni, din care putem face concluzia că pământul a ocupat locul gol al conductei aflându-se în stare proaspătă/afânată, iar golirea aducțiunii a avut loc într-o perioadă scurtă după testările hidraulice, când pământul era în stare afânată. *Dat faptului, că testările hidraulice sau petrecut în luna noiembrie a. 2020, putem admite că golirea sa petrecut nu mai târziu de a. 2021.*

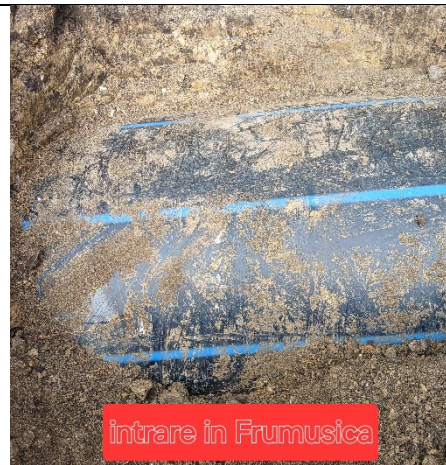
| Fig. 28; A 51 - 190 m | Fig. 29; Intrare Frumusica, Ung. 83-2m | Fig. 30; Intrare Frumusica, Ung. 83-2m |

*Rezultat- conducta este în stare bună* (Tab.3. Fig. 30).

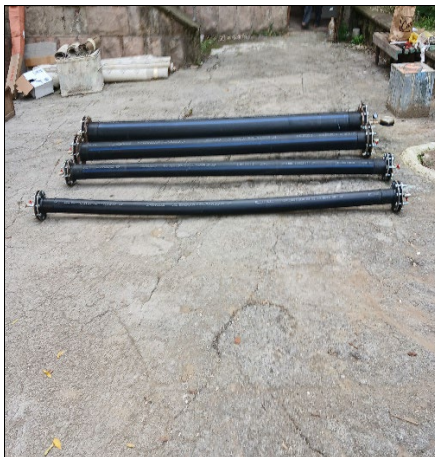
Fig. 6.1

La fiecare mostră de tub au fost sudate câte două adaptore capăt flanșă cu flanșe liberă la care s-a montat câte o flanșă oarbă în care s-a sudat câte un ștuț cu filet cu Dn ½ ”, pe care s-a înșurubat câte un robinet (Fig. 6.1).

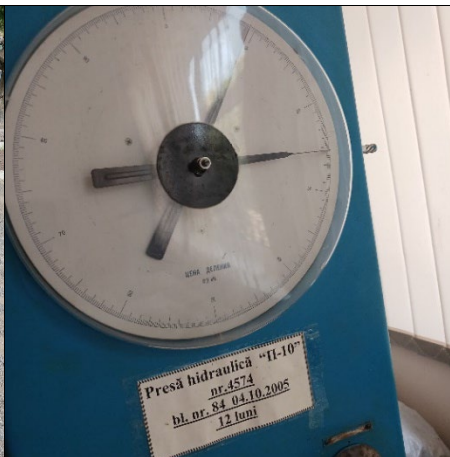
Fig. 6.2

Pentru încercări preliminare s-a adoptat o mostră de tub Dn 110 mm PN 6 cu lungimea de 1,2 m, care a fost supusă deformării mecanice cu ajutorul presei hidraulice. Pentru a deforma tubul sub formă de covată acesta a fost presat cu o țeavă din oțel cu Dn 50 mm (Fig. 6.2). După deformare, în decurs de 30 min, tubul s-a tins spre forma inițială, având o formă eliptică (Fig. 6.3). Așa dar, tuburile din polietilenă au ”memorie”/proprietate de a-și căpăta forma inițială după deformare. Deformarea mecanică a mostrei de tub Dn 125 mm este prezentată în Figurile 6.5 și 6.6, cu vederea generală după deformare (Fig. 6.7 și 6.8). Celelalte mostre de tuburi au fost supuse deformărilor mecanice (Fig. 6.9; 6.10; 6.11) în același mod și pregătite către următoarea etapă de testări (Fig. 6.12; 6/13).

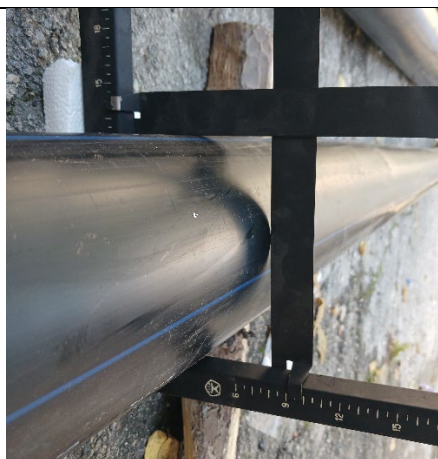
Fig. 6.20

Ridicarea presiunii sa realizat cu ajutorul pompei hidraulice de testări instalată cu puterea hidraulică de 40 bar, iar valoarea presiunii a fost măsurată cu ajutorul manometrelor cu valoarea max. de 10 bar, montate pe robinete, amplasate în ambele capete ale tubului supus testării hidraulice. Valorile presiunii de testare au fost adoptate de la 0 bar până la valoarea maximă admisibilă a presiunii de lucru de 6 bar, cu intervalul de 1 bar (Fig. 6.14; 6.15; 6.16 ; 6.17 și 6.18), cu măsurarea de fiecare dată a dimensiunilor tubului în zona deformării (Fig. 6.20; 6.21; 6. 22; 6.23; ș. 24 și 6.5).

5. Presiunea de testare a fost adoptată de la 0 bar până la valoarea maximă admisibilă a presiunii de lucru de 6 bar, cu intervalul de 1 bar, cu măsurarea de fiecare dată a dimensiunilor tubului în zona deformării (Fig. 6.20; 6.21; 6. 22; 6.23; ș. 24 și 6.5);

22. Presiunea de testare a fost adoptată de la 0 bar până la valoarea maximă admisibilă a presiunii de lucru de 6 bar, cu intervalul de 1 bar, cu măsurarea de fiecare dată a dimensiunilor tubului în zona deformării (Fig. 6.20; 6.21; 6. 22; 6.23; ș. 24 și 6.5);

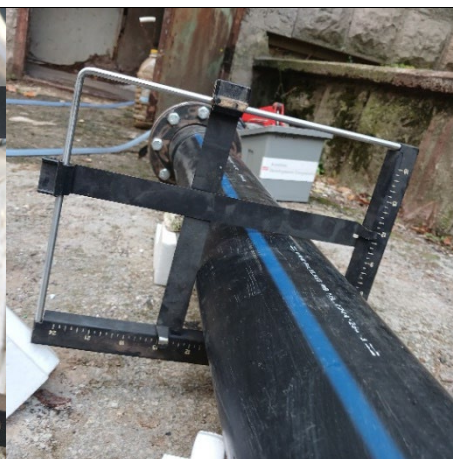
Fig. 6.21

A doua etapă a testărilor a avut drept scop încercarea de restabili forma inițială a tuburilor deformate prin umplerea cu apă și ridicarea treptată a presiunii în tuburile deformate, până când acesta se vor recăpăta forma inițială sau se vor apropia de forma inițială, cu măsurarea dimensiunilor (lățimii și înălțimii) deformării cu ajutorul unui echer care se îmbracă pe tub, în locul deformării și putem determina simultan ambele dimensiuni (Fig. 6.21; 6.22 și 6.23).

4. A doua etapă a testărilor a constatat în restabilirea formei tuburilor deformate prin umplerea cu apă și ridicarea treptată a presiunii cu măsurarea dimensiunilor (lățimii și înălțimii) deformării (Fig. 6.21; 6.22 și 6.23);

21. **A doua etapă** a testărilor a constat în restabilirea formei tuburilor deformate prin umplerea cu apă și ridicarea treptată a presiunii cu măsurarea dimensiunilor (lățimii și înălțimii) deformării (Fig. 6.21; 6.22 și 6.23);
