# **RAPORT DE EXPERTIZĂ TEHNICĂ**

cu privire la starea tehnică a construcției și  
posibilitatea efectuării lucrărilor de reparație,  
reabilitare și modernizare a bunului imobil cu  
nr. cadastral 0100424.541.01 mun. Chișinău,  
str. Alecu Russo, 10

S.R.L. "BAUCONSULT GROUP"

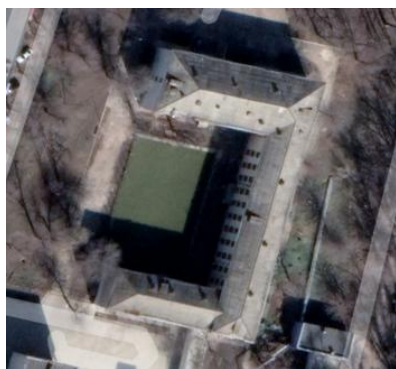
Figura 2.1 Anul 2011

La data examinării s-a constatat existența unui acoperiș de tip șarpantă, cu structură portantă din lemn. Învelitoarea este realizată din tablă profilată la Blocul A și din foi de azbociment la Blocurile B și C. Din analiza imaginilor istorice rezultă că la Blocul A, în perioada 2024-2025 (vezi figura 2.1 și 2.2), au fost executate lucrări de schimbare a învelitorii acoperișului. Expertizei tehnice nu s-a prezentat documente privind natura intervențiilor.

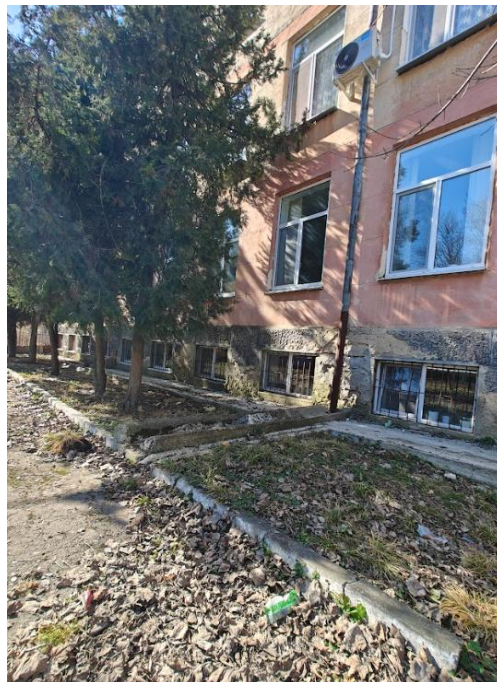
Figura A. 30

fenomenul de degradare trebuie tratat ca fiind activ până la proba contrarie, respectiv până la clarificarea documentară a lucrărilor executate anterior și la monitorizarea comportării în timp a elementului afectat. Pentru aprecierea evoluției reale a degradărilor este necesară instituirea unui proces de urmărire în timp, pe bază de repere sau martori de fisură și consemnări periodice (vezi figura A.31,32).
