ASISTENȚĂ TEHNICĂ PENTRU AUDITUL DE MEDIU AL TERITORIULUI CET-1

CARACTERIZAREA DE MEDIU A TERITORIULUI CET-1

R-3C0116-002-00
Septembrie 2016

BT-ENGINEERING LTD
Sofia, Bulgaria

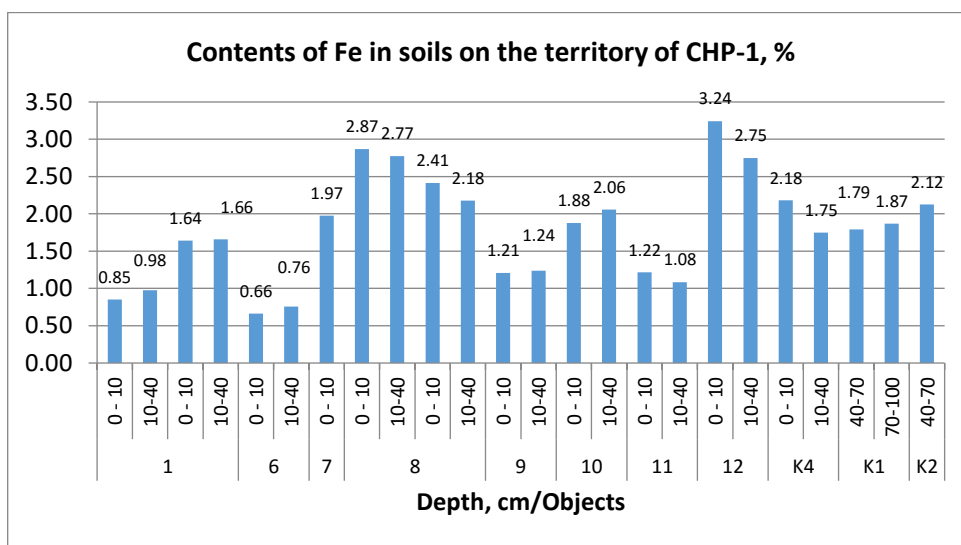
Figura 6-10. Conținutul de Fe în solurile de pe teritoriul CET-1

Conținutul de **Fe** (vezi Fig. 6-10) în solurile analizate de pe teritoriul CET-1 variază semnificativ - de la 0.66 la 3.24 mg/kg, cu media de $1.79 \pm 0.71\%$, fiind mult mai mic decât media pentru solurile din lume (0.5 -5%).¹ Concentrațiile stabilite în mostra de control (K4)
