SERVICIUL DE STAT PENTRU VERIFICAREA ȘI EXPERTIZAREA PROIECTELOR ȘI CONSTRUCȚIILOR

nr. 04-02/T
din 12.01.2024

RAPORT DE EXPERTIZĂ nr.9853-11-23/T

cu privire la evaluarea stării tehnice în scopul consolidării pilonilor existenți de susținere a canalului orizontal de evacuare a gazelor de ardere, amplasat pe teritoriul S.A. "CET NORD" din mun. Bălți, str. Ștefan cel Mare, 168

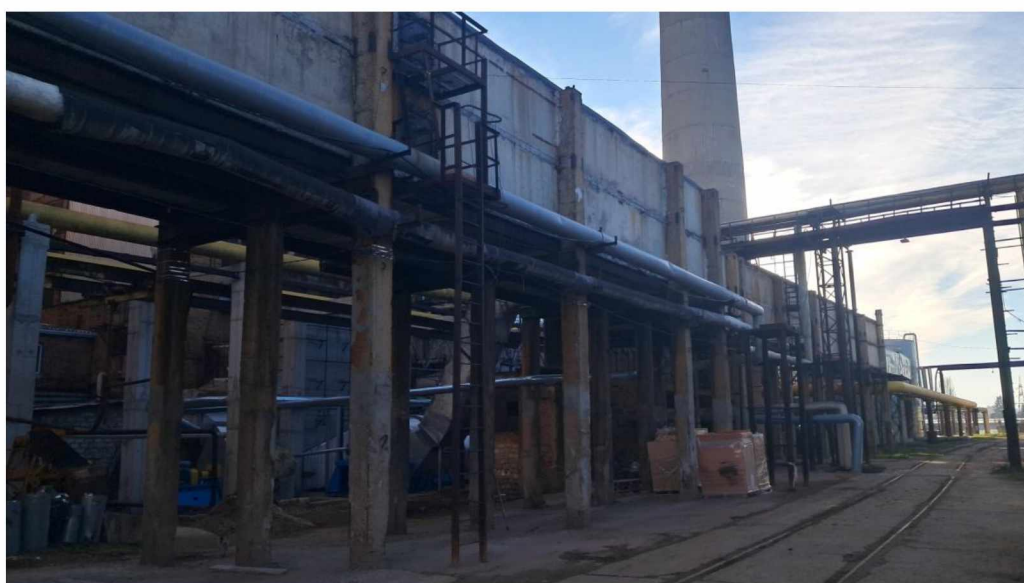
Foto nr. 1; 2; 3. Vederi generale ale construcției examinate.

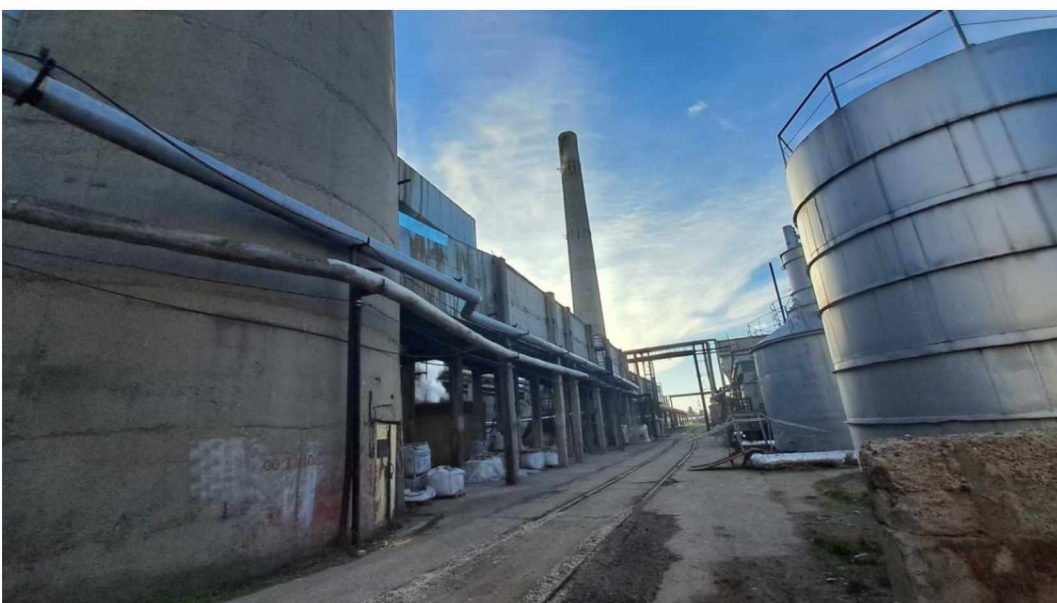
Foto nr. 4; 5; 6. Vederi generale ale construcției examinate.

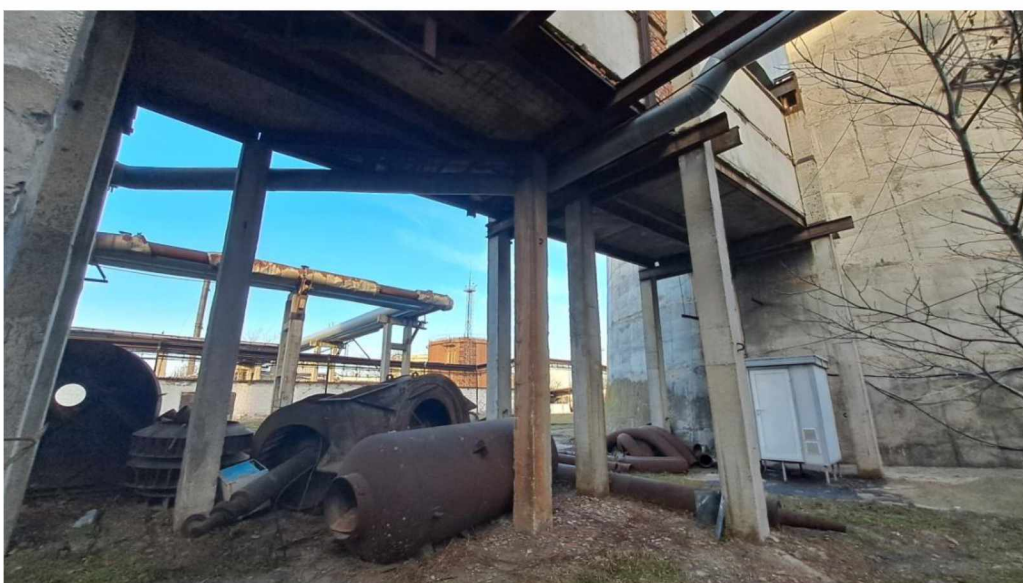
Foto nr. 9. Pilonii din partea de nord-est a canalului care se află în stare tehnică satisfăcătoare și nu necesită măsuri de consolidare.
