# RAPORT DE EXPERTIZĂ TEHNICĂ

cu privire la starea tehnică a construcției și  
posibilitatea efectuării lucrărilor de reparație,  
reabilitare și modernizare a bunului imobil cu  
nr. cadastral 8001110.156.01 mun. Strășeni  
str. Chișinău, 4/A

Prestator: S.R.L. "BAUCONSULT GROUP"

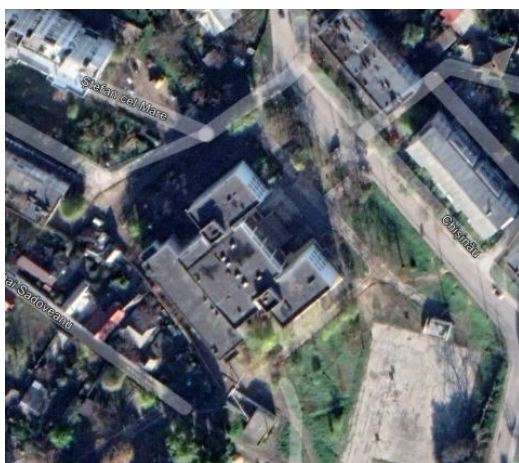
Figura 2.1 Anul 10.2021

În forma existentă la data expertizării, clădirea este acoperită cu acoperiș de tip șarpantă, dezvoltat în mai multe ape, adaptat configurației compuse a ansamblului. Totodată, în baza investigațiilor efectuate și a analizei imaginilor satelitare istorice disponibile prin intermediul platformei Google Earth, s-a constatat că, până în 10.2021, construcția avea acoperiș de tip terasă, iar în imaginile din 11.2022 apare deja acoperișul de tip șarpantă, în configurația generală existentă și în prezent. Expertizei tehnice nu i-au fost prezentate documente referitoare la certificatul de urbanism, expertiza tehnică și/sau proiectul de execuție aferent lucrărilor de realizare a acoperișului actual. Aspectul actual al acoperișului și relația acestuia cu volumele clădirii sunt vizibile și în imaginile de ansamblu din anexa fotografică

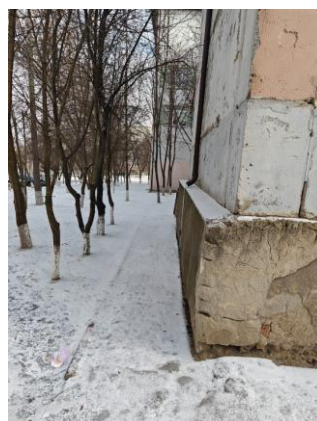
Figura A. 32

- 2.2.10 Ca urmare a umezirii excesive repetate, la nivelul soclului exterior se constată desprinderi, exfolieri și degradări ale tencuielii, mai accentuate în zonele de evacuare a apelor pluviale și în sectoarele unde pereul este deteriorat. Vezi fig. A.30, A.32, A.37, A.44 și A.45.
