# **RAPORT DE EXPERTIZĂ TEHNICĂ**

cu privire la starea tehnică a construcției și  
posibilitatea efectuării lucrărilor de reparație,  
reabilitare și modernizare a bunului imobil cu  
nr. cadastral 5515203.219.01 din r. Ialoveni s.  
Costești, str. str. Bălți, 1

Prestator: S.R.L. "BAUCONSULT GROUP"

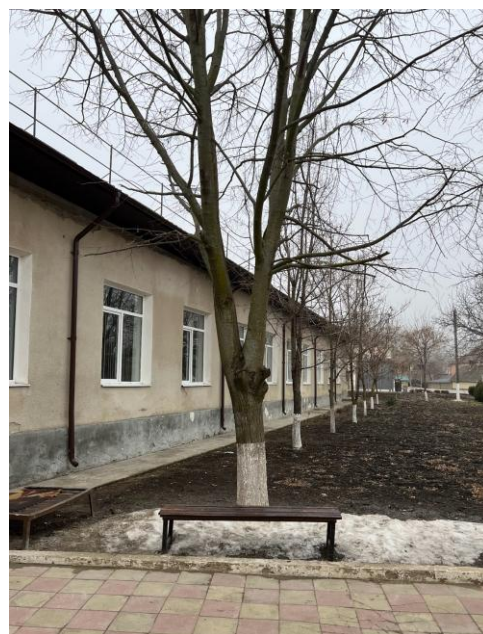
Figura A. 28

- 2.2.9 Fațadele clădirii prezintă o stare tehnică neuniformă, cu finisaje exterioare executate în etape diferite și cu intervenții locale de reparație. Pe tronsoanele examinate s-au constatat degradări ale tencuielilor, exfolieri, desprinderi locale, reparații neuniforme, zone cu finisaj refăcut parțial și porțiuni cu afectarea stratului exterior în zona conturului golurilor de ferestre și la partea superioară a pereților, sub streășină (vezi Figura A.25-A.27, A.31-A.33, A.40, A.43).

- 2.3.3 Fațadele exterioare ale tuturor blocurilor se recomandă a fi reparate integral, cu decaparea zonelor cu tencuială desprinsă sau exfoliată, curățarea și pregătirea suportului, reprofilarea porțiunilor degradate și refacerea sistemului de finisaj exterior cu materiale compatibile cu suportul existent. Fisurile, rosturile deschise și discontinuitățile locale din zona conturului golurilor, a colțurilor și a racordărilor dintre corpuri se vor trata diferențiat, prin deschidere, curățare, amorsare, armare locală cu plasă rezistentă la alcali și refacerea straturilor de protecție și finisaj. Zonele cu intervenții neuniforme executate anterior se vor aduce la o alcătuire unitară, atât din punct de vedere tehnologic, cât și estetic.

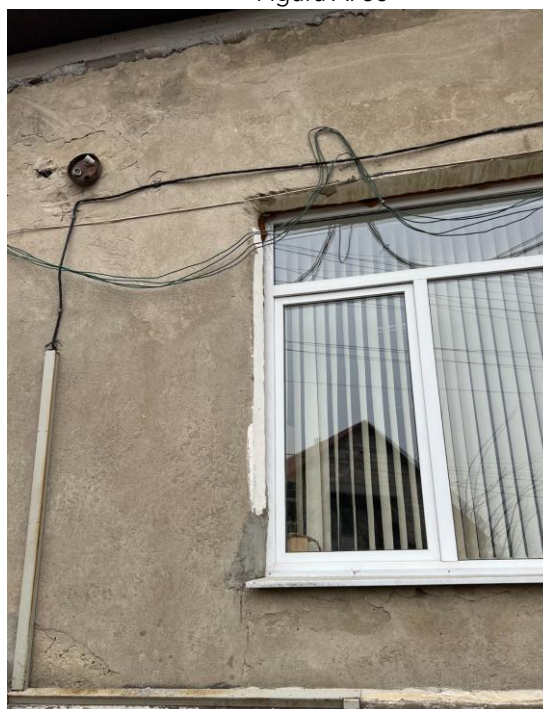
Figura A. 38

- 2.2.10 La nivelul soclului și al zonelor inferioare ale pereților exteriori s-au constatat degradări accentuate ale finisajului, pierderi locale de material, reparații executate neuniform și urme de umezire repetată. În unele zone se observă afectarea continuă a tencuielii și desprinderea stratului de protecție de la baza pereților, în corelare cu lipsa sau funcționarea neuniformă a elementelor de protecție perimetrală (vezi Figura A.25, A.31, A.36, A.37, A.40-A.41, A.44-A.45).

- 2.3.4 În zona soclului se recomandă refacerea protecției la umiditate și a finisajului rezistent la stropire, îngheț-dezgheț și acțiuni mecanice. Porțiunile degradate se vor curăța până la strat suport sănătos, se vor reface cu mortar adecvat zonei de soclu, iar la necesitate se va prevedea

termoizolare cu material cu absorbție redusă de apă și protecție mecanică corespunzătoare. Racordul dintre trotuarul perimetral și soclu va fi executat astfel încât să nu permită infiltrații la baza pereților.
