# RAPORT DE EXPERTIZĂ TEHNICĂ

Evaluarea stării tehnice și a posibilității  
lucrărilor de reparație, consolidare și  
modernizare a clădirii Liceului Teoretic Corjeuți,  
str. M. Răducan 85, s. Corjeuți, r-ul Briceni

S.R.L. "BAUCONSULT GROUP"

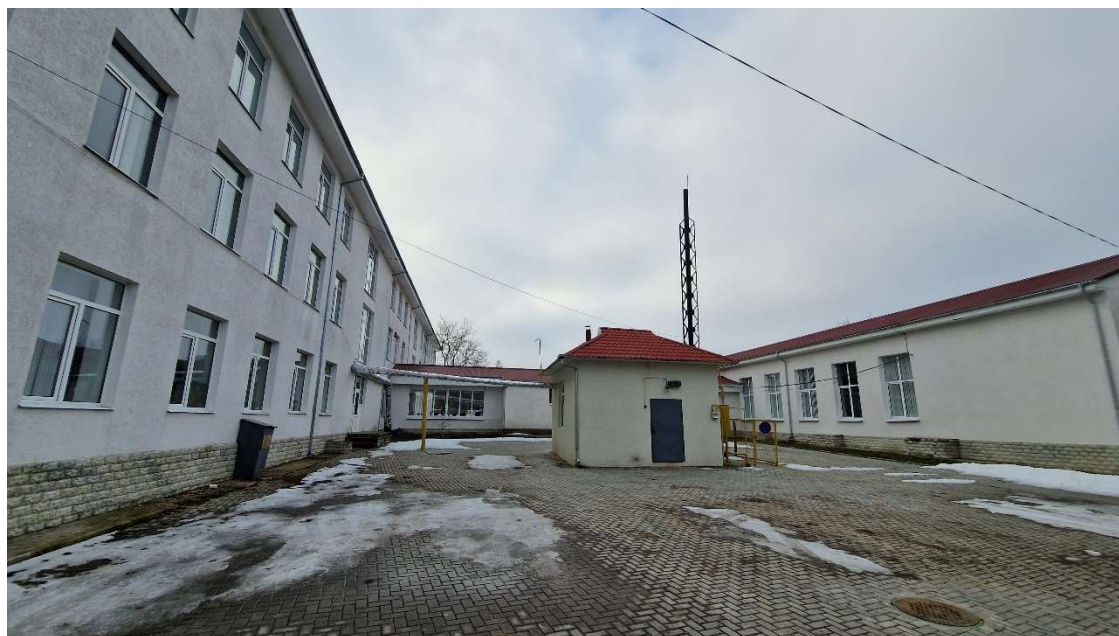
Poza nr.4

**2.2.5.** Pereții exteriori ai blocurilor au fost reabilitați termic prin plasarea unui strat de polisterol expandat și acoperit cu strat de protecție. Au fost identificate zone deteriorate (găuri) pe suprafața izolației termice, generate de acțiunea mecanică a păsărilor (a se vedea Anexa, pozele 1 – 4).

**3.8** Din punct de vedere al protecției termice, expertiza tehnică consideră că ”anvelopa” clădirii este rezonabilă, fiind remarcate zone deteriorate de către păsări. Pentru prevenirea deteriorărilor de acest tip, se recomandă montarea unor plase metalice destul de fine, din oțel inoxidabil, aplicate în zonele vulnerabile ale fațadelor termoizolate: sub streșină, în jurul ferestrelor, la colțurile clădirii. Plasele trebuie fixate calitativ și acoperite cu adeziv și strat de tencuială similar celui existent, pentru a nu afecta aspectul fațadelor. Dimensiunea ochiurilor plaselor trebuie să fie suficient de mică pentru a împiedica păsările să pătrundă sau să deterioreze stratul termoizolant, prevenind formarea cuiburilor și deteriorarea ulterioară a sistemului de termoizolație. Aplicarea corectă a acestei soluții va contribui la majorarea duratei de viață a fațadelor, la menținerea performanțelor termoizolante ale acestora pentru a fi în corespundere cu Legea nr. 282/2023 privind performanța energetică a clădirilor, Legea nr. 139/2018 cu privire la eficiența energetică și cu cerințele documentelor normative în vigoare.
