# **RAPORT DE EXPERTIZĂ TEHNICĂ**

cu privire la starea tehnică a construcției și  
posibilitatea efectuării lucrărilor de reparație,  
reabilitare și modernizare a bunului imobil cu  
nr. cadastral 0100101.860.01 din mun.  
Chișinău, str. Milești nr. 34

Obiectul expertizei tehnice reprezintă bunul imobil al Instituției Publice Gimnaziul „Adrian Păunescu”, amplasat în mun. Chișinău, str. Milești, nr. 34, identificat cu nr. cadastral 0100101.860.01.

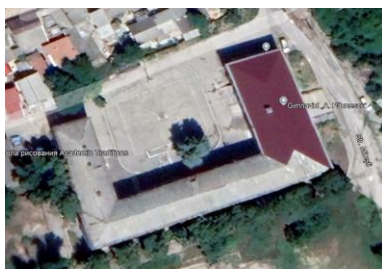
Figura 2.3 Anul 2017-2018

- Blocul A - reînvelire în perioada 2017-2018 (Fig. 2.3);
- Blocul B - reînvelire în anul 2019 (Fig. 2.4);
- Blocul C - reînvelire finalizată în anul 2022 (Fig. 2.5).
