AGENȚIA PROPRIETĂȚII PUBLICE

RAPORT DE EXPERTIZĂ nr. 9512-02-20/T

privind starea tehnică a bibliotecii pentru copii „Ion Creangă”, filiala
Bibliotecii Municipale „E. Coșeriu” din str. Independenței, nr. 34, 36,
38, mun. Bălți.

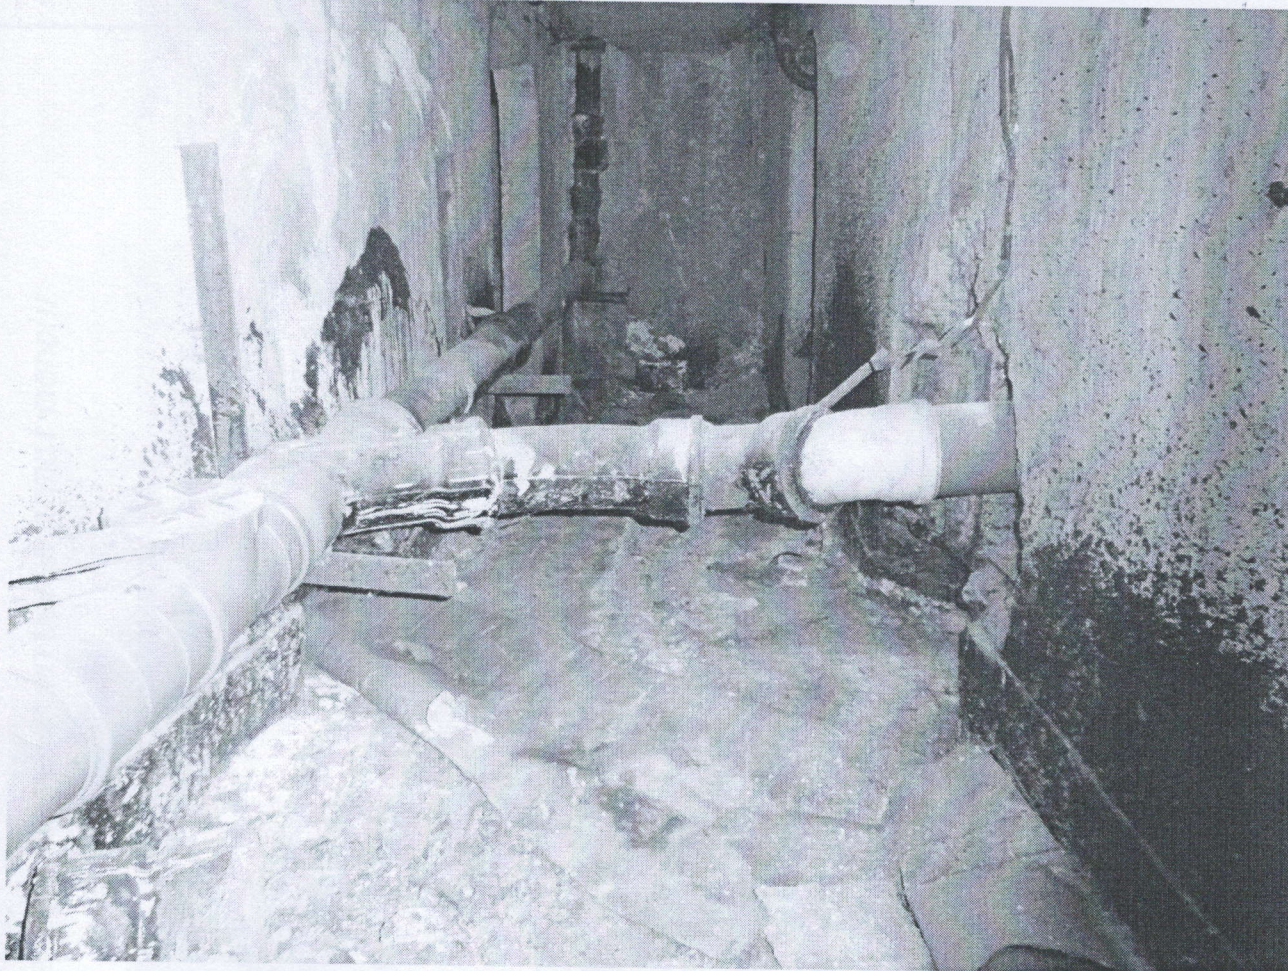
Restabilirea stratului de protecție a sectoarelor din beton armat monolit

Fixarea țevilor din materiale plastice este executată incorect, țevile au săgeată. În găurile sparte pentru traversarea țevilor, armatura plăcilor și pereților este tăiată. De la umezirea permanentă a plăcilor planșeelor coridorului etajului tehnic și asupra demisolului este distrus stratul de protecție din beton a armaturii active a plăcilor, armatura este dezgolită pe suprafețe până la 2,0m².

2. Reparația capitală a încăperilor bibliotecii poate fi executată pe etape – câte un bloc, conform liniilor de separare prin rosturile de deformații.
3. Restabilirea stratului de protecție din beton, distrus de inundații, la plăcile planșeelor, de executat conform schițelor anexate.
