## RAPORT DE EXPERTIZĂ

cu privire la starea tehnică a clădirii Gimnaziului "N. Cebanov" *lit.A*  
din str. Lenin, 155, sat. Congaz, UTA Găgăuzia,  
în scopul efectuării reparației capitale a acoperișului

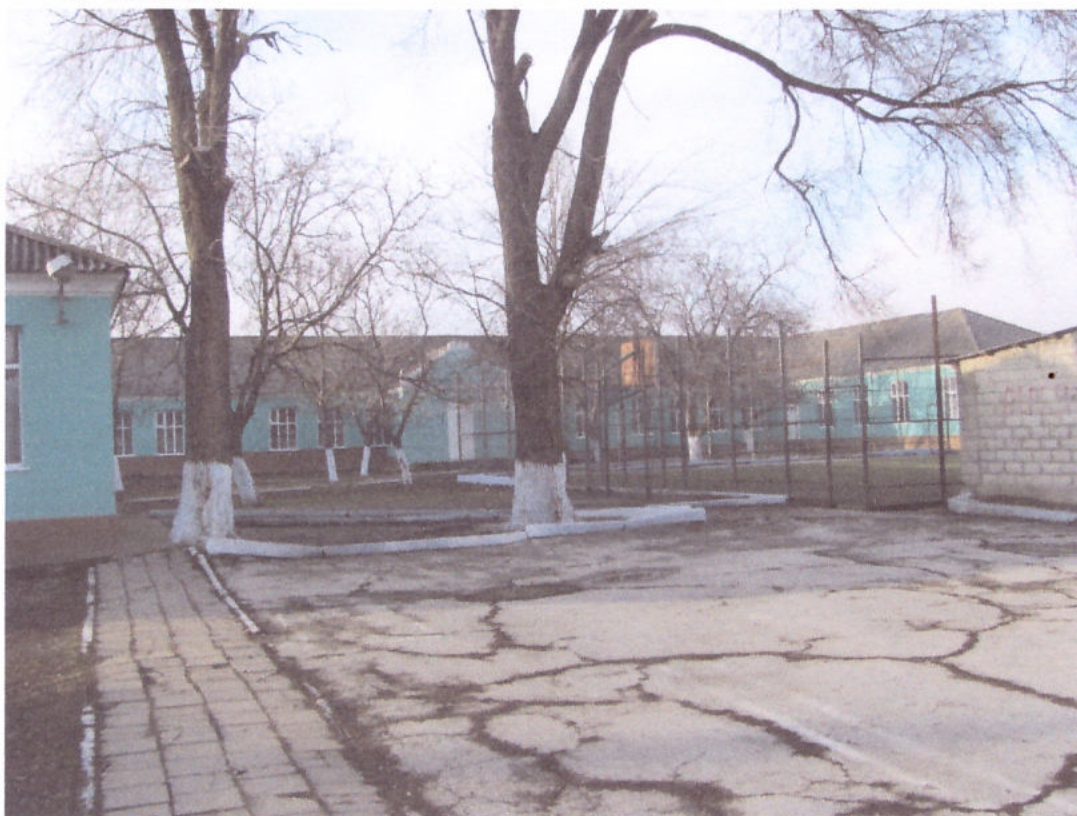
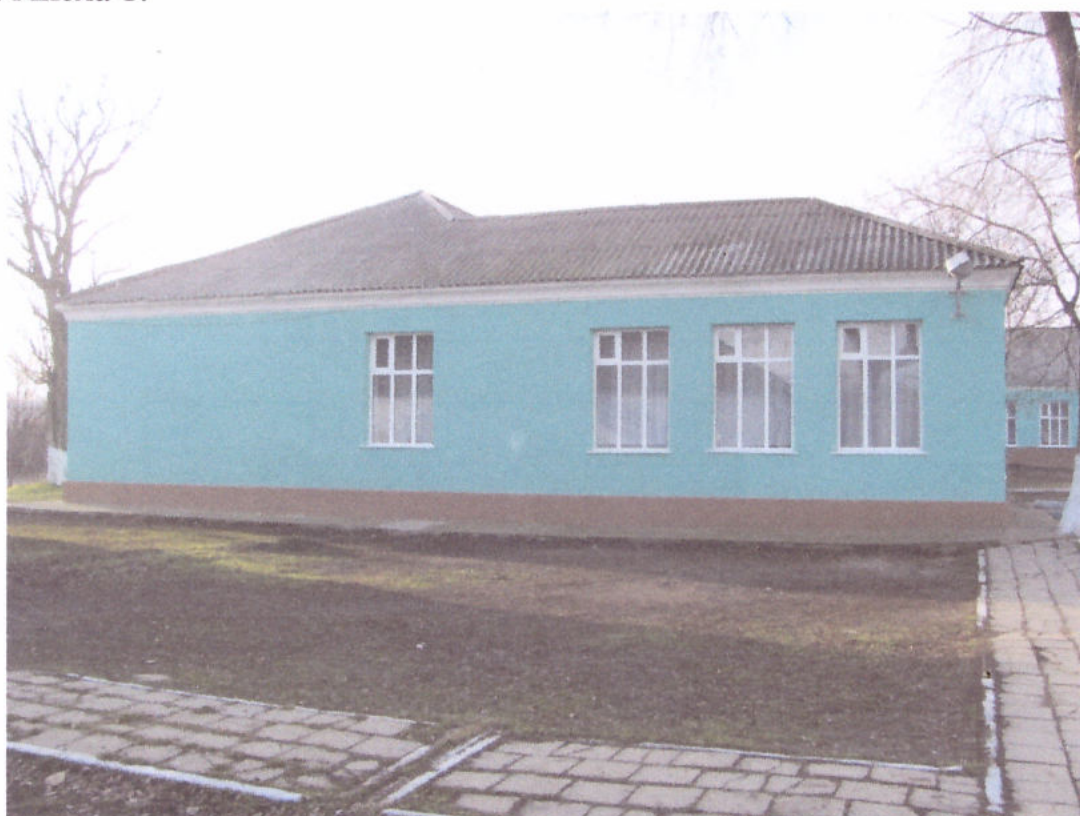
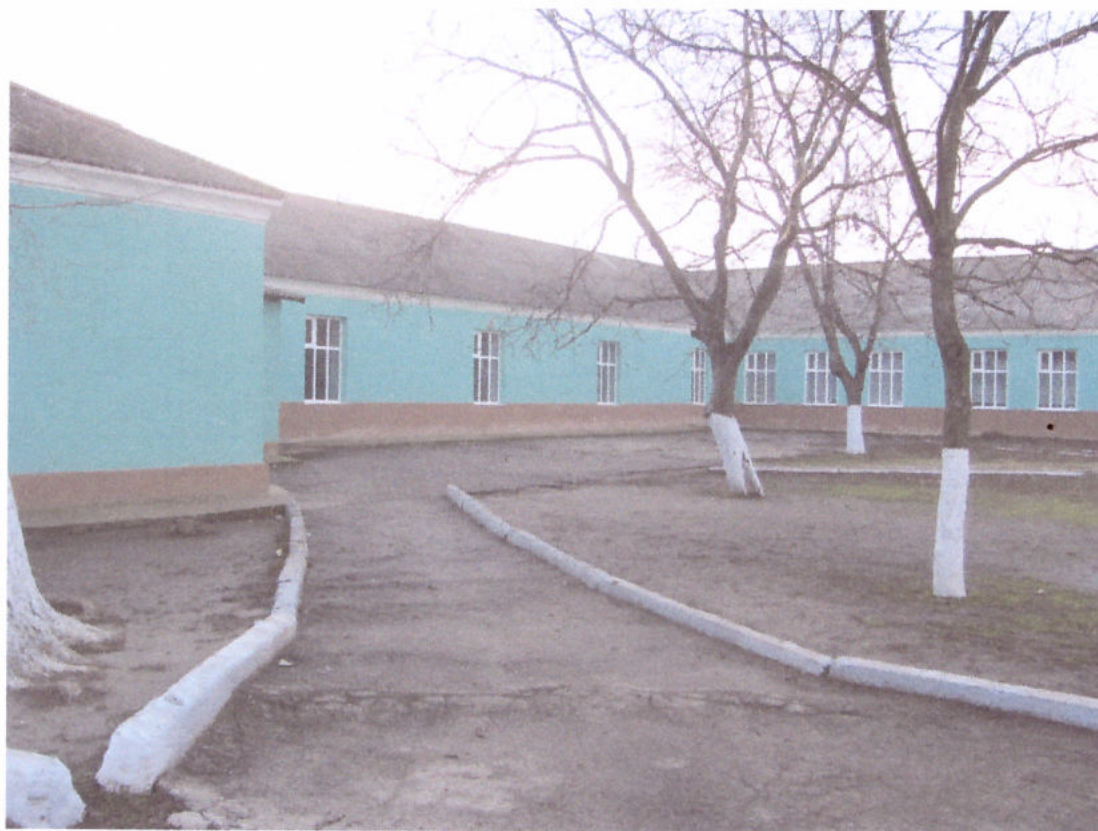
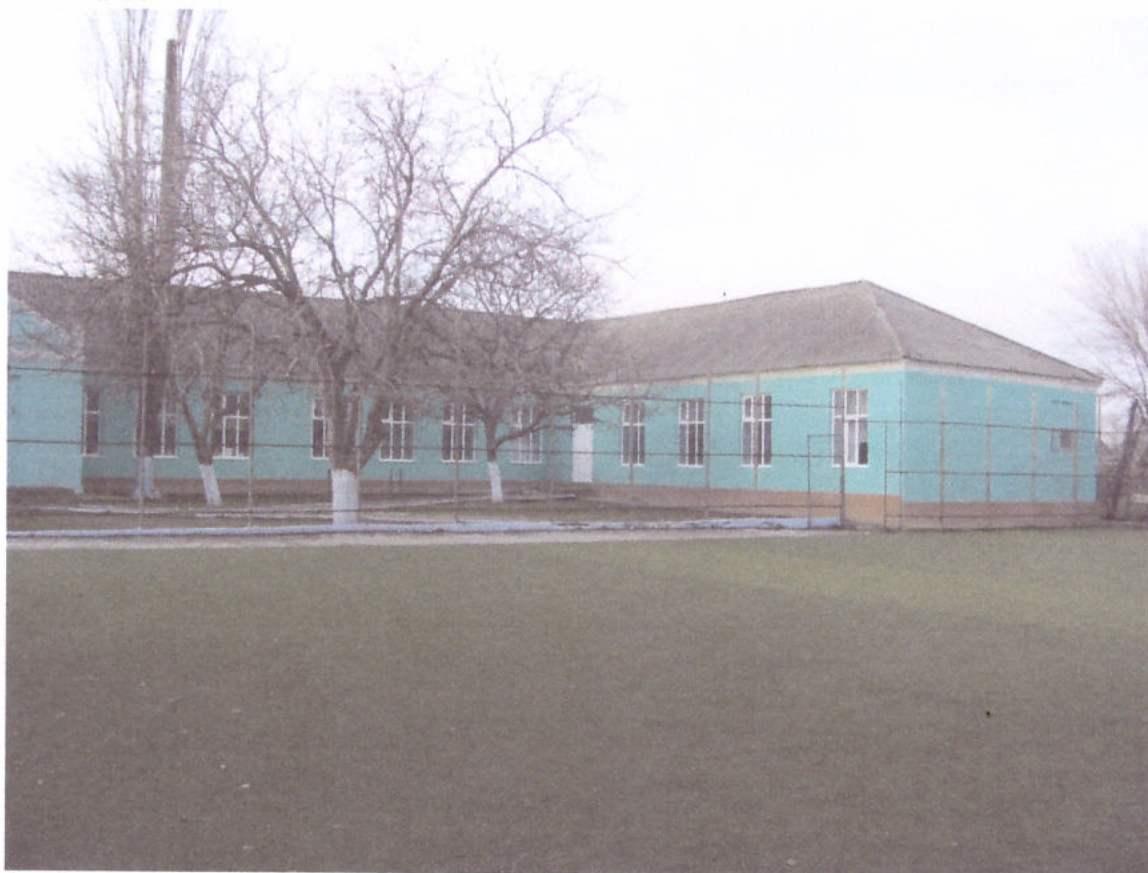
d : Anexa 1: Clădirea Gimnaziului "N. Cebanov" *lit. A* din str. Lenin, 155, s. Congaz, UTA Găgăuzia.

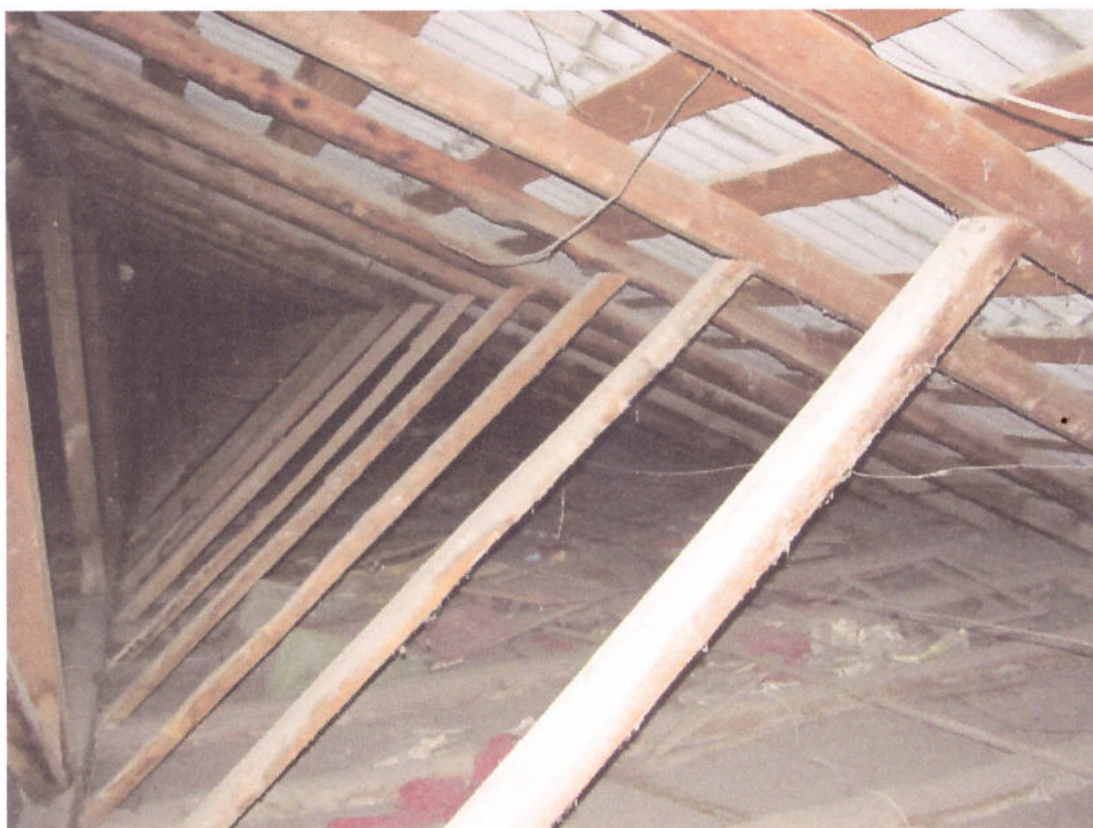
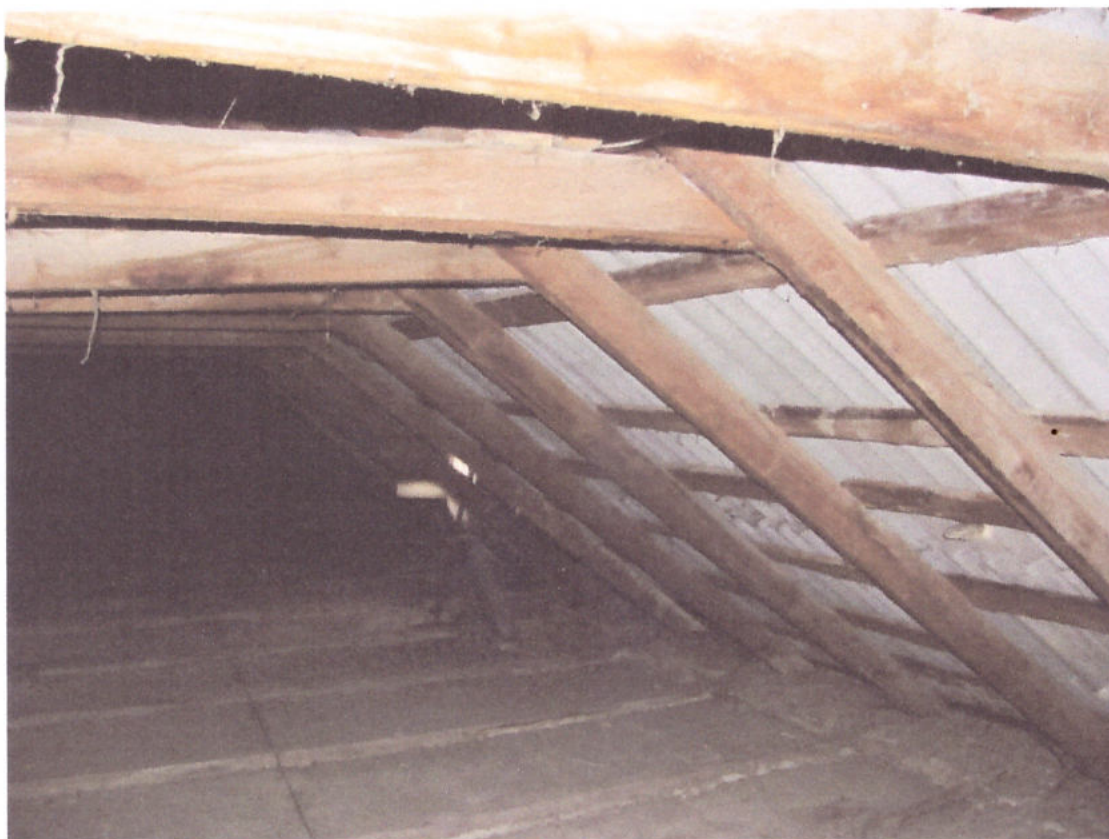
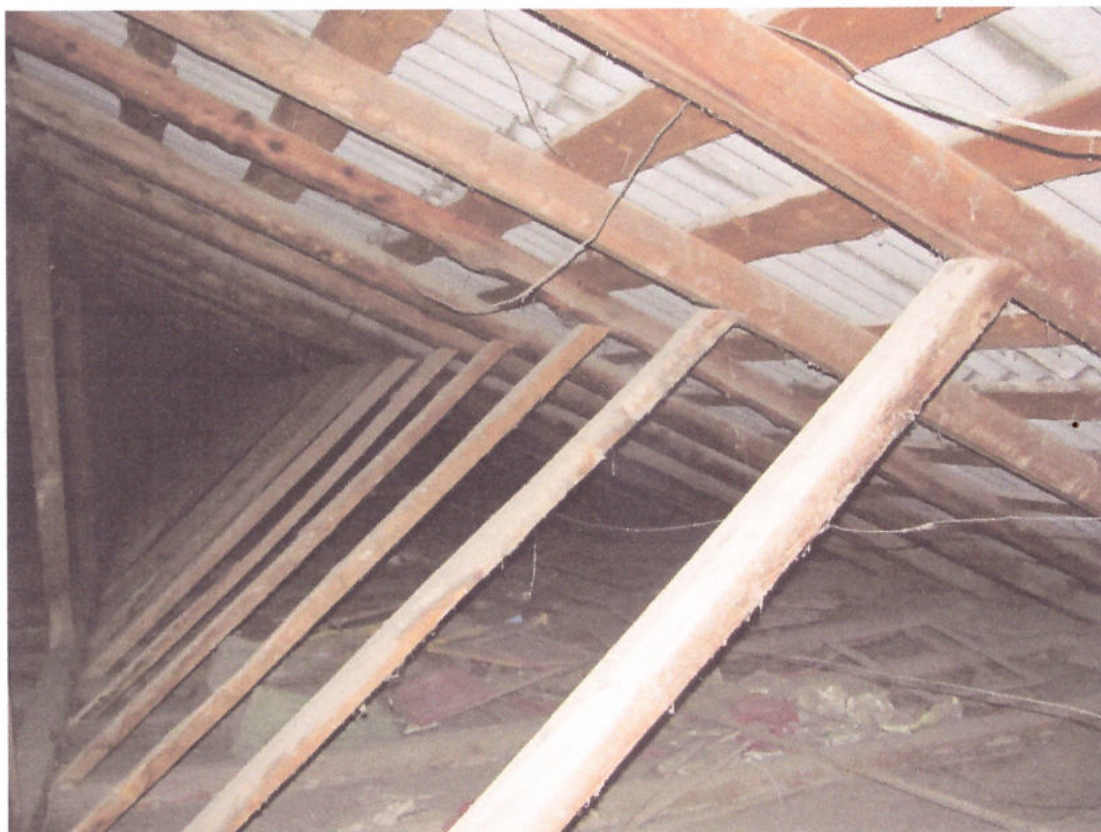
7. Acoperișul de tip șarpantă este cu structura portantă în stare tehnică satisfăcătoare, elementele structurale nu manifestă deformații evidente, totodată învelitoarea din foi ondulate de ardezie are un grad evident de uzură fizică, cu unele deformații locale și execuție fără coamă (acoperișul parțial curge) și și-a depășit durata normativă de exploatare. Se recomandă de executat reparația capitală a acoperișului cu

*b* : Anexa 2: Structura acoperiș.

d: Anexa 2: Structura acoperiș.

*f*: Anexa 2: Structura acoperiș.

schimbarea totală a învelitorii și prelucrarea elementelor structurii portante cu soluții antiseptice și antipirene în conformitate cu cerințele normative în vigoare.

3. Lucrările de reparație capitală a acoperișului trebuie să includă:

- schimbarea totală a învelitorii;
- schimbarea totală a grătarului;
- revizuirea structurii portante a acoperișului, cu consolidarea (în caz de necesitate înlocuirea) elementelor distruse sau afectate de apele pluviale;
- racordarea (în caz de necesitate) structurii portante a acoperișului cerințelor minime de alcătuire, inclusiv antiîncălzire;
- executarea (modificarea) elementelor de streșină cu asigurarea suprafeței de protecție minim 800 mm de la extremitatea pereților;
- prelucrarea materialului lemnos, din structura acoperișului, cu soluție de antiseptic și antipiren, în conformitate cu NCM E.03.02-2001;
- executarea protecției anticorozive a elementelor din oțel în conformitate cu СНиП 2.03.11-85;

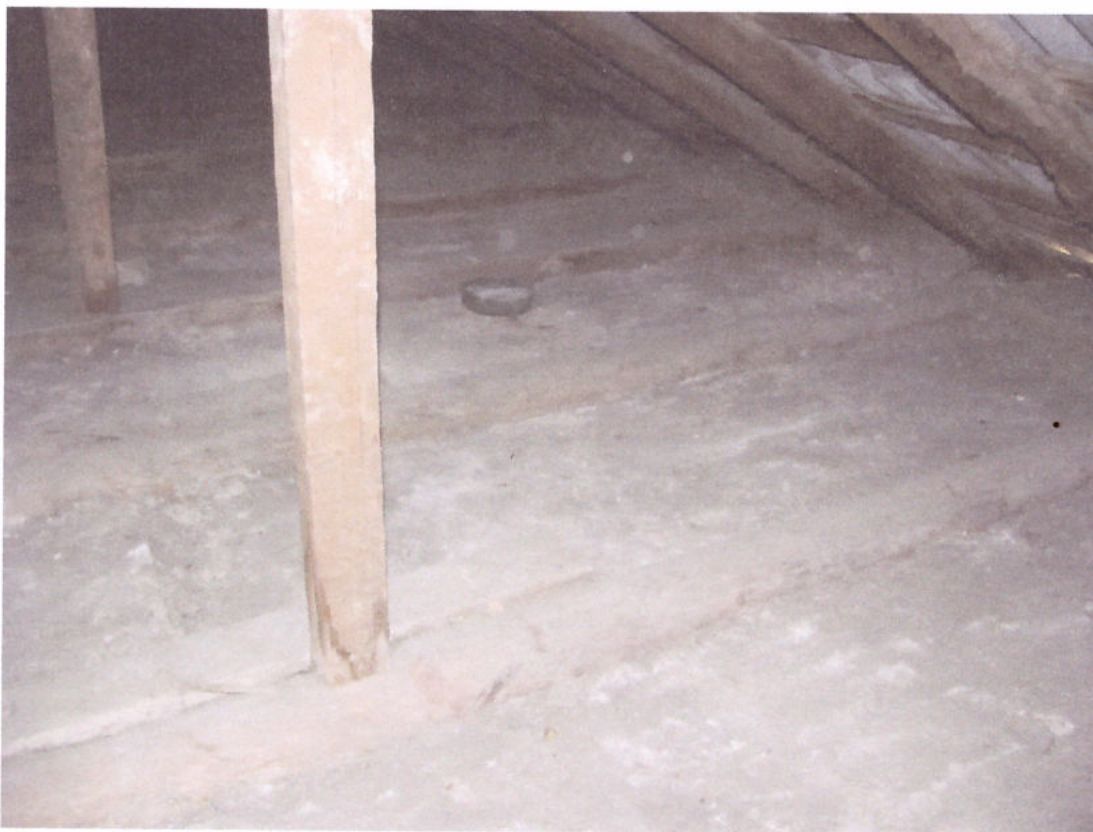
4. Planșeul de peste parter, executat din grinzi de lemn pe podină de lemn, este în stare tehnică satisfăcătoare, elementele structurale ale planșeului, nu dispun de săgeți sau deplasări de la locul de suport, totodată, stratul de finisare manifestă un grad evident de uzură fizică (pe unele sectoare a planșeului de pod s-a distrus). Materialul termoizolant, de peste planșeul de pod, în limita volumului examinat, este amplasat cu o grosime variabilă, și-a pierdut caracteristicile tehnice și nu asigură protecția termică a construcției conform cerințelor normative în vigoare. Expertiza tehnică recomandă la efectuarea reparației capitale a acoperișului de revizuit elementelor structurale ale planșeului de pod de peste parter cu consolidarea (înlocuirea), în caz de necesitate, a elementelor structurale afectate de la pătrunderea apelor pluviale prin structura învelitorii și de la alți factori, precum și schimbarea totală a stratului termoizolant. Termoizolarea planșeului de pod, din limita blocului *lit.A*, de executat pe grătar continuu din scândură, în conformitate cu recomandările expuse în **anexa 6** din prezentul raport de expertiză tehnică. Aplicarea solicitărilor de șoc pe structura planșeului de pod nu se admite. Fixarea grătarului continuu din scânduri de realizat cu ajutorul șuruburilor autofiletante, cu fixare în formă de șah. Stratul existent de termoizolant din argilă cu paie se recomandă de înlăturat. Hidroizolarea completă a structurii de planșeu din material lemnos, în procesul de termoizolare a planșeului de pod, nu se admite.

*b* : Anexa 3: Structura planșeului de pod din limita clădirii *lit. A*, inclusiv stratul termoizolant.

- executarea (revizuirea) finisarea planșeului de pod afectat de apele pluviale;
- executarea canalelor de ventilare;
- demontarea termoizolantului existent și executarea termoizolației noi a planșeului de pod - conform recomandărilor expuse în compartimentul 2, pct. 3 al prezentului raport de expertiză tehnică;
- schimbarea (înlocuirea) elementelor deteriorate (grinzi, podină) de la pătrunderea apelor pluviale (în caz de necesitate);
- revizuirea (în caz de necesitate executarea) finisării interioare.
