Î.S. SERVICIUL DE STAT PENTRU VERIFICAREA ȘI  
EXPERTIZAREA PROIECTELOR ȘI CONSTRUCȚIILOR

**RAPORT DE EXPERTIZĂ nr. 9783-11-22/T**

privind starea tehnică a elementelor de construcție și structurii de rezistență al blocului lit „A”, cu nr. cadastral 0100202.017.01, din str. A.Mateevici, nr.79, mun. Chișinău, în scopul restaurării acestuia.

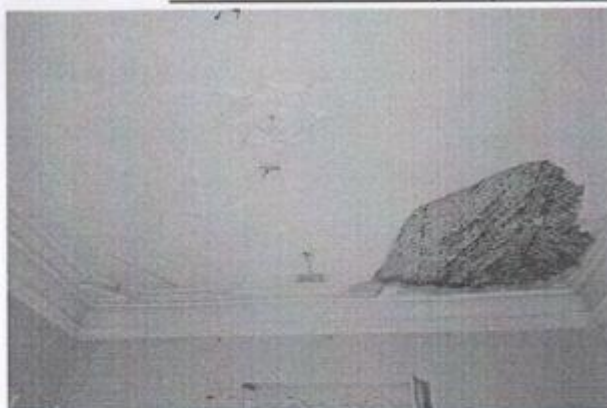
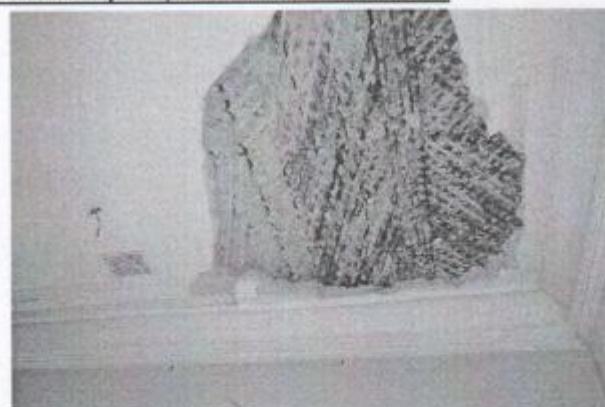
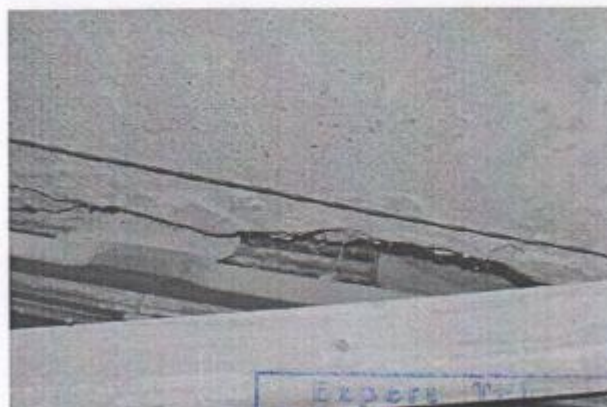
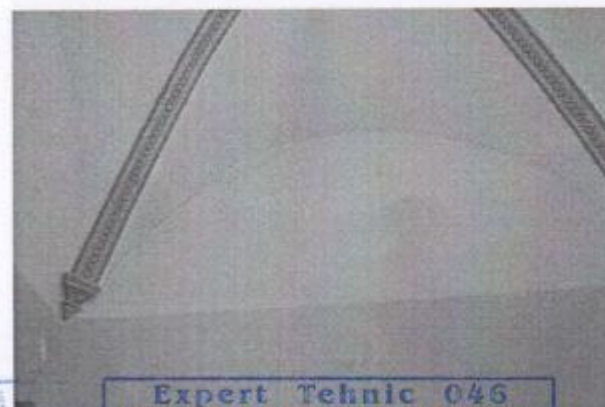
**Starea tehnică a acoperișului și planșeului de pod , inclusiv al beciului:**

Structura de rezistență a acoperișului reconstruit în anii 1960-1970 realizată din elementele de lemn de tip șarpantă (cosoroabe, popi, pane, căpriori, șipcă și cornișe) sunt deteriorate în diferită măsură de procesul defavorabil de putrezire și a acțiunilor insectelor, inclusiv îmbinările dintre aceste elemente nu pe deplin corespund cerințelor normative de execuție. Gradul aproximativ de deteriorare a elementelor constructive de lemn exprimat prin coeficientul de uzură fizică, poate fi apreciat cu valoarea  $K_{uf} \sim 30\%$  (în conformitate cu prevederile documentului normativ CP A.09.05-2002).

- g) demontarea înveltoarei existente deteriorate executate din oale ceramice și tablă zincată supusă coroziunii cu înlocuirea elementelor deteriorate din lemn a structurii acoperișului (cosoroabe, popi, pane, grinzi, căpriori, șipcă, cornișe etc.), protecția împotriva focului și a insectelor a elementelor de lemn a acoperișului, volumele de lucrări se vor determina la întocmirea Tabelii defecțiunilor;

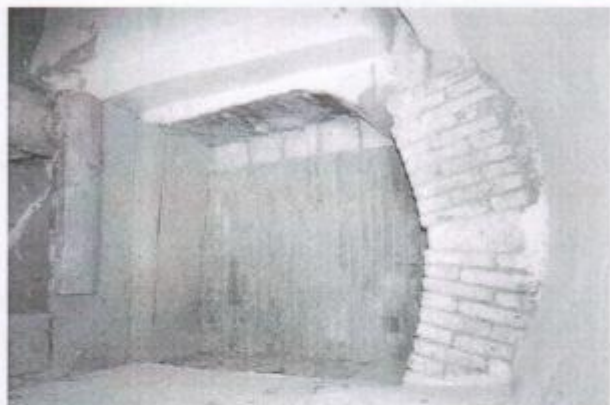
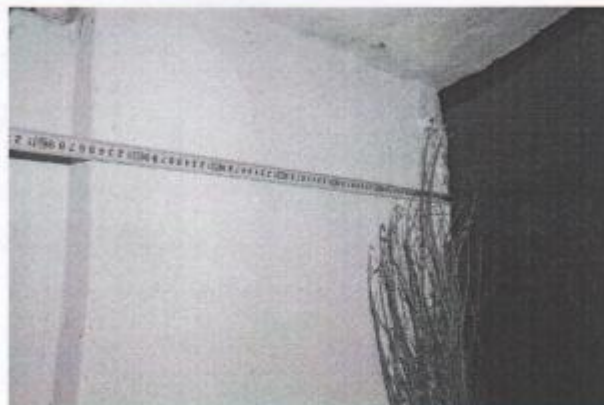
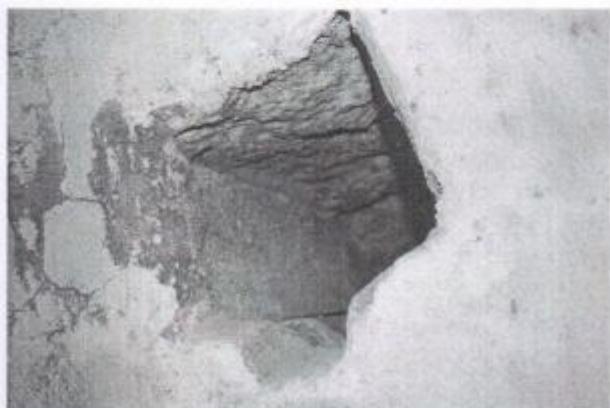
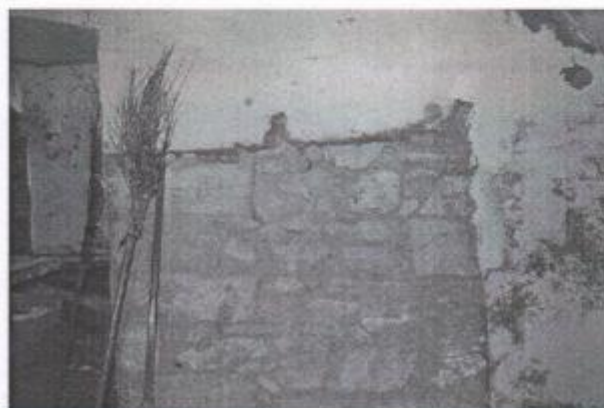
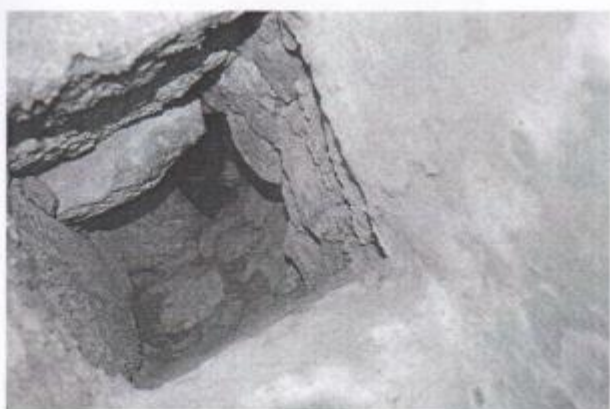
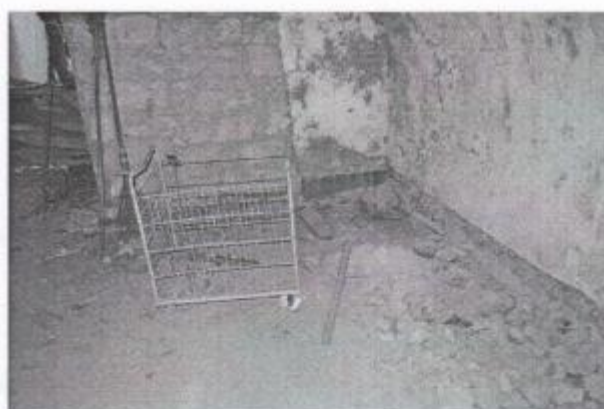
- degradări a fundamentelor din zidărie din piatră brută;
- fisurarea pereților;
- degradări și deformații a planșeului de pod, manifestate prin fisuri a tencuielii tavanelor și prăbușiri sectoriale a acesteia;
- învelitoare ce nu asigură impermeabilitatea structurii de rezistență a acoperișului, planșeului și clădirii în ansamblu;
- anexele ce au fost edificate cu abateri de la normative în construcții, ce nu se încadrează în aspect arhitectural general;
- sistematizarea pe verticală a terenului aferent clădirii nu asigură evacuarea apelor de suprafață.
