# RAPORT DE EXPERTIZĂ TEHNICĂ

cu privire la starea tehnică a construcției și  
posibilitatea efectuării lucrărilor de reparație,  
reabilitare și modernizare a bunului imobil cu  
nr. cadastral 5501213.174.01 r-nul Ialoveni, or.  
Ialoveni str. Chilia, 2/b

Raportul de expertiză tehnică cu privire la starea tehnică a construcției și posibilitatea efectuării lucrărilor de reparație, reabilitare și modernizare a bunului imobil cu nr. cadastral 5501213.174.01 r-nul Ialoveni, or. Ialoveni str. Chilia, 2/b este înregistrat în Registrul rapoartelor de expertiză tehnică a construcțiilor cu Nr. 35/03-2026-ET.

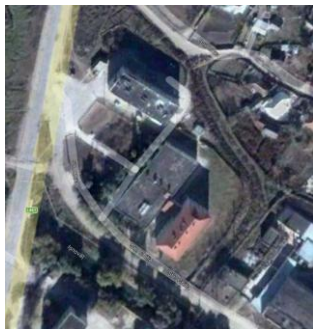
Figura 2.1 Anul 7.2008

Totodată, în baza investigațiilor efectuate și a analizei imaginilor satelitare istorice disponibile prin intermediul platformei Google Earth, s-a constatat că blocurile A și B au avut inițial acoperiș tip terasă. Astfel, în imaginea satelitară din luna iulie 2008 (fig. 2.1), blocurile respective sunt surprinse cu acoperiș tip terasă, iar în imaginea disponibilă la aproximativ o lună distanță se constată deja executarea acoperișului tip șarpantă, configurație care se menține și în prezent. Documentația prezentată de instituție confirmă că proiectul pentru această intervenție a fost elaborat în anul 2006 (a se vedea pct. 1.3).
