RAPORT DE EXPERTIZĂ TEHNICĂ Nr. 8869.02.17

Privind starea tehnică a cornișei clădirii Primăriei municipiului
Bălți și posibilitățile tehnice de fixare rezistentă a elementelor
ornamentale defectate.

Raport de expertiză
privind starea tehnică a cornișei clădirii Primăriei mun. Bălți și
posibilitățile tehnice de fixare rezistentă a elementelor ornamentale
defectate.

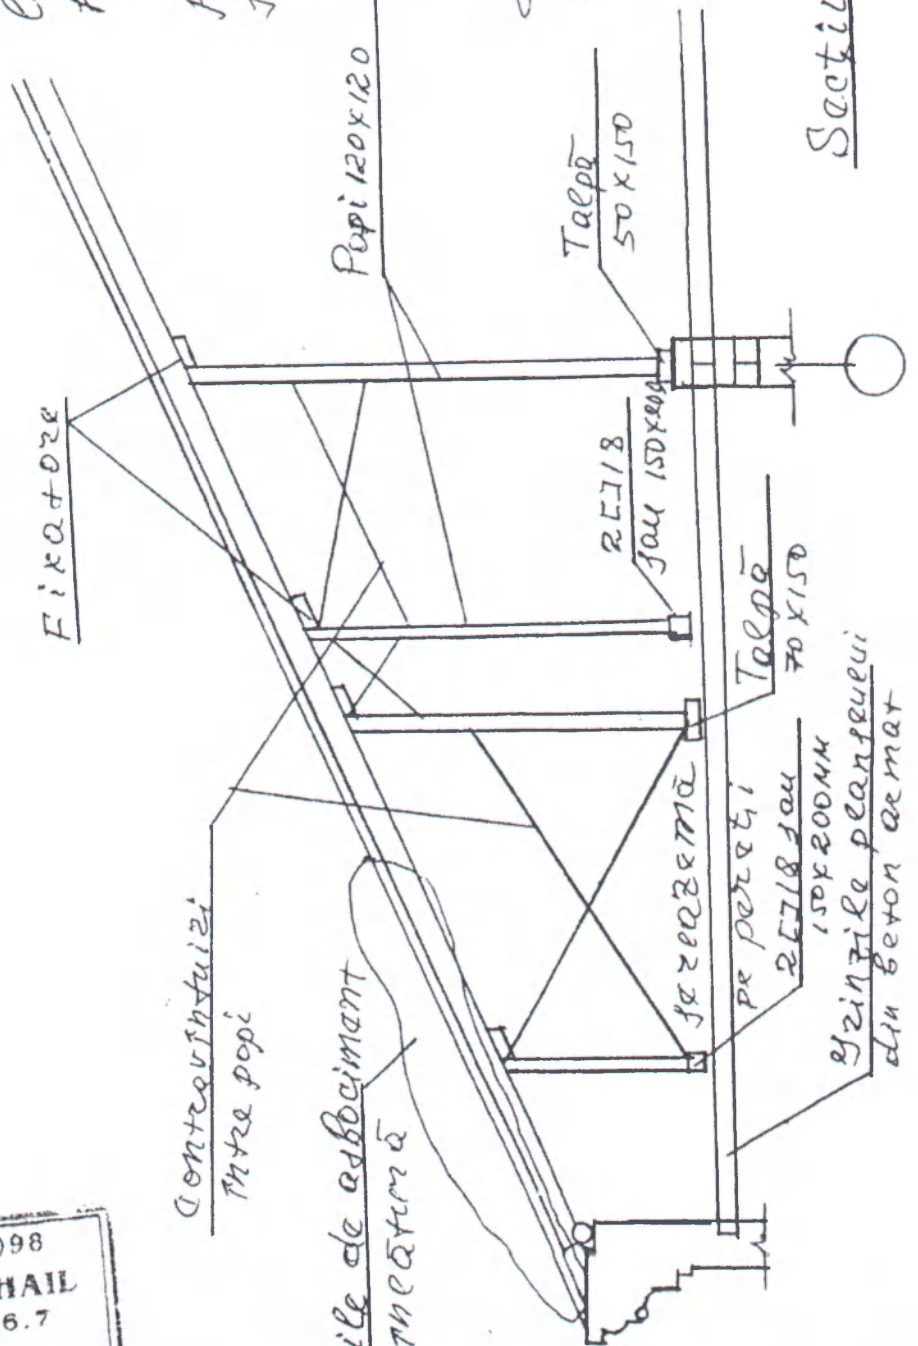
Secțiunea A-A

Dispocere cornizei și para-
 peturii de executat prin
 sevoare cu lățimea de 2-3m.
 Elementele ornamentale ale
 cornizei de curățat și de
 păstrat pentru înălțare
 repetată.

După înălțarea podului de
 apăsare, căpriorii de Fixat
 în „parohet” în două locuri cu
 gablinduri $d \approx 30mm$.
