**ЭКСПЕРТНОЕ ЗАКЛЮЧЕНИЕ №.09/25**

по результатам обследования технического состояния основных конст-

рукций жилого корпуса (блок 3) на территории "Centrul de plasament

по адресу: mun.Balti, str.Veteranilor nr.3/1

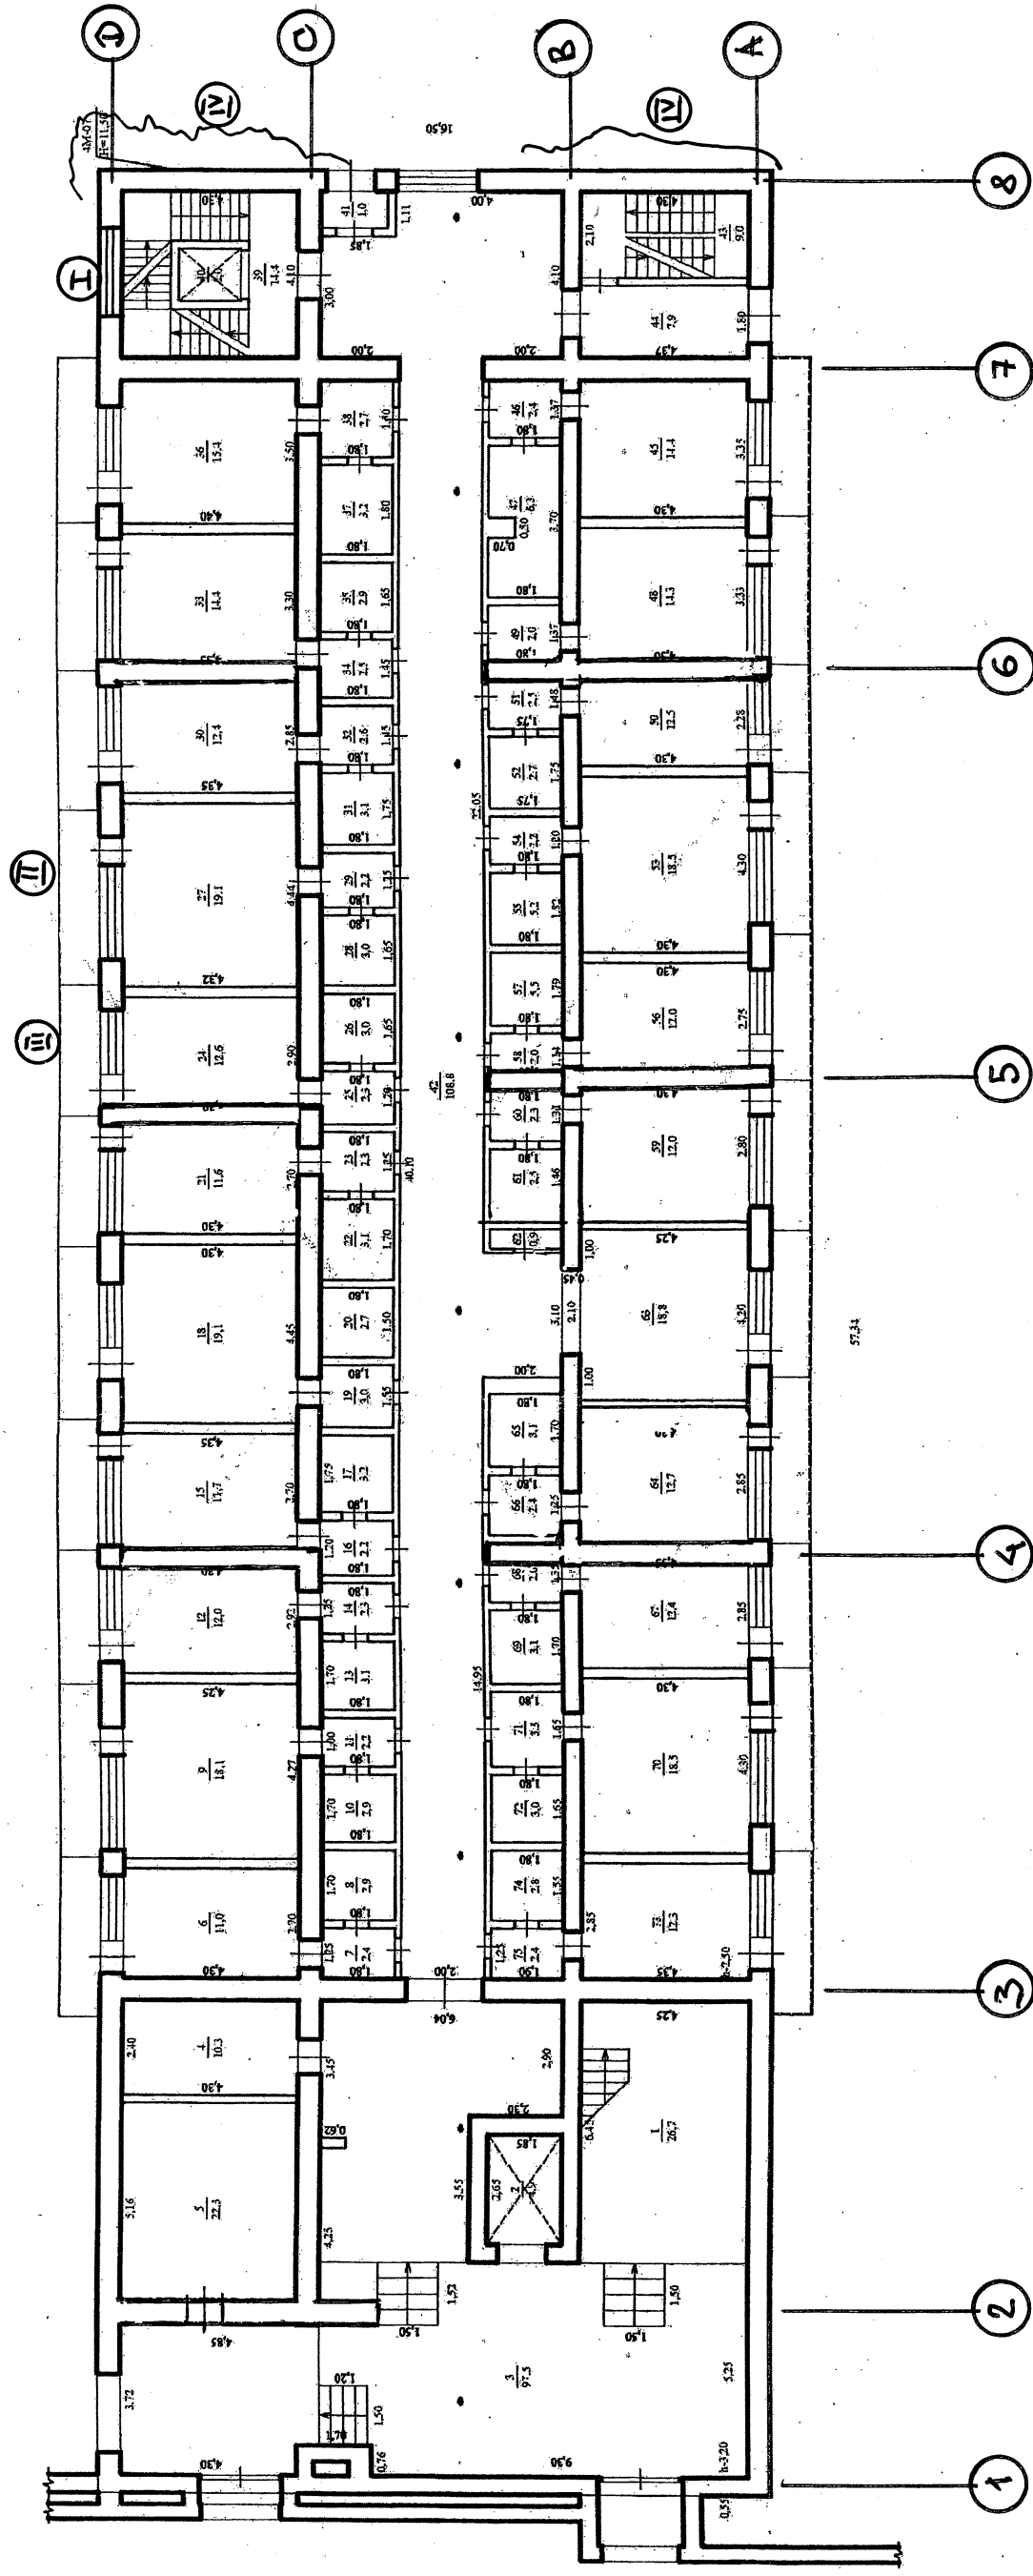
- ① - ВНАТУРЕ ИМЕЕТСЯ ОКОННЫЙ ПРОЕМ - КОРРЕКТИРОВКА ЭКСПЕРТОВ ПРИ ПРОВЕДЕНИИ ОБСЛЕДОВАТЕЛЬСКИХ РАБОТ;
- ② - БАЛКОННАЯ ЖЕЛЕЗОБЕТОННАЯ ПЛИТА /СМ.ФОТО 4/ НАХОДИТСЯ В НЕПРОЕКТОМ ПОЛОЖЕНИИ, ТРЕБУЕТСЯ ДЕМОНТАЖ И БЕТОНИРОВАНИЕ ЗАЧЕВО;

- ③ - БАЛКОННАЯ ПЛИТА ТРЕБУЕТ КАПИТАЛЬНОГО РЕМОНТА;
- ④ - ЦОКОЛЬ ЗАДАННАЯ РАЗРУШЕН /СМ.ФОТО 7, 15/, ТРЕБУЕТ ВОССТАНОВЛЕНИЯ СОУТРАКТИВАНИЕМ ПО СЕТКЕ.

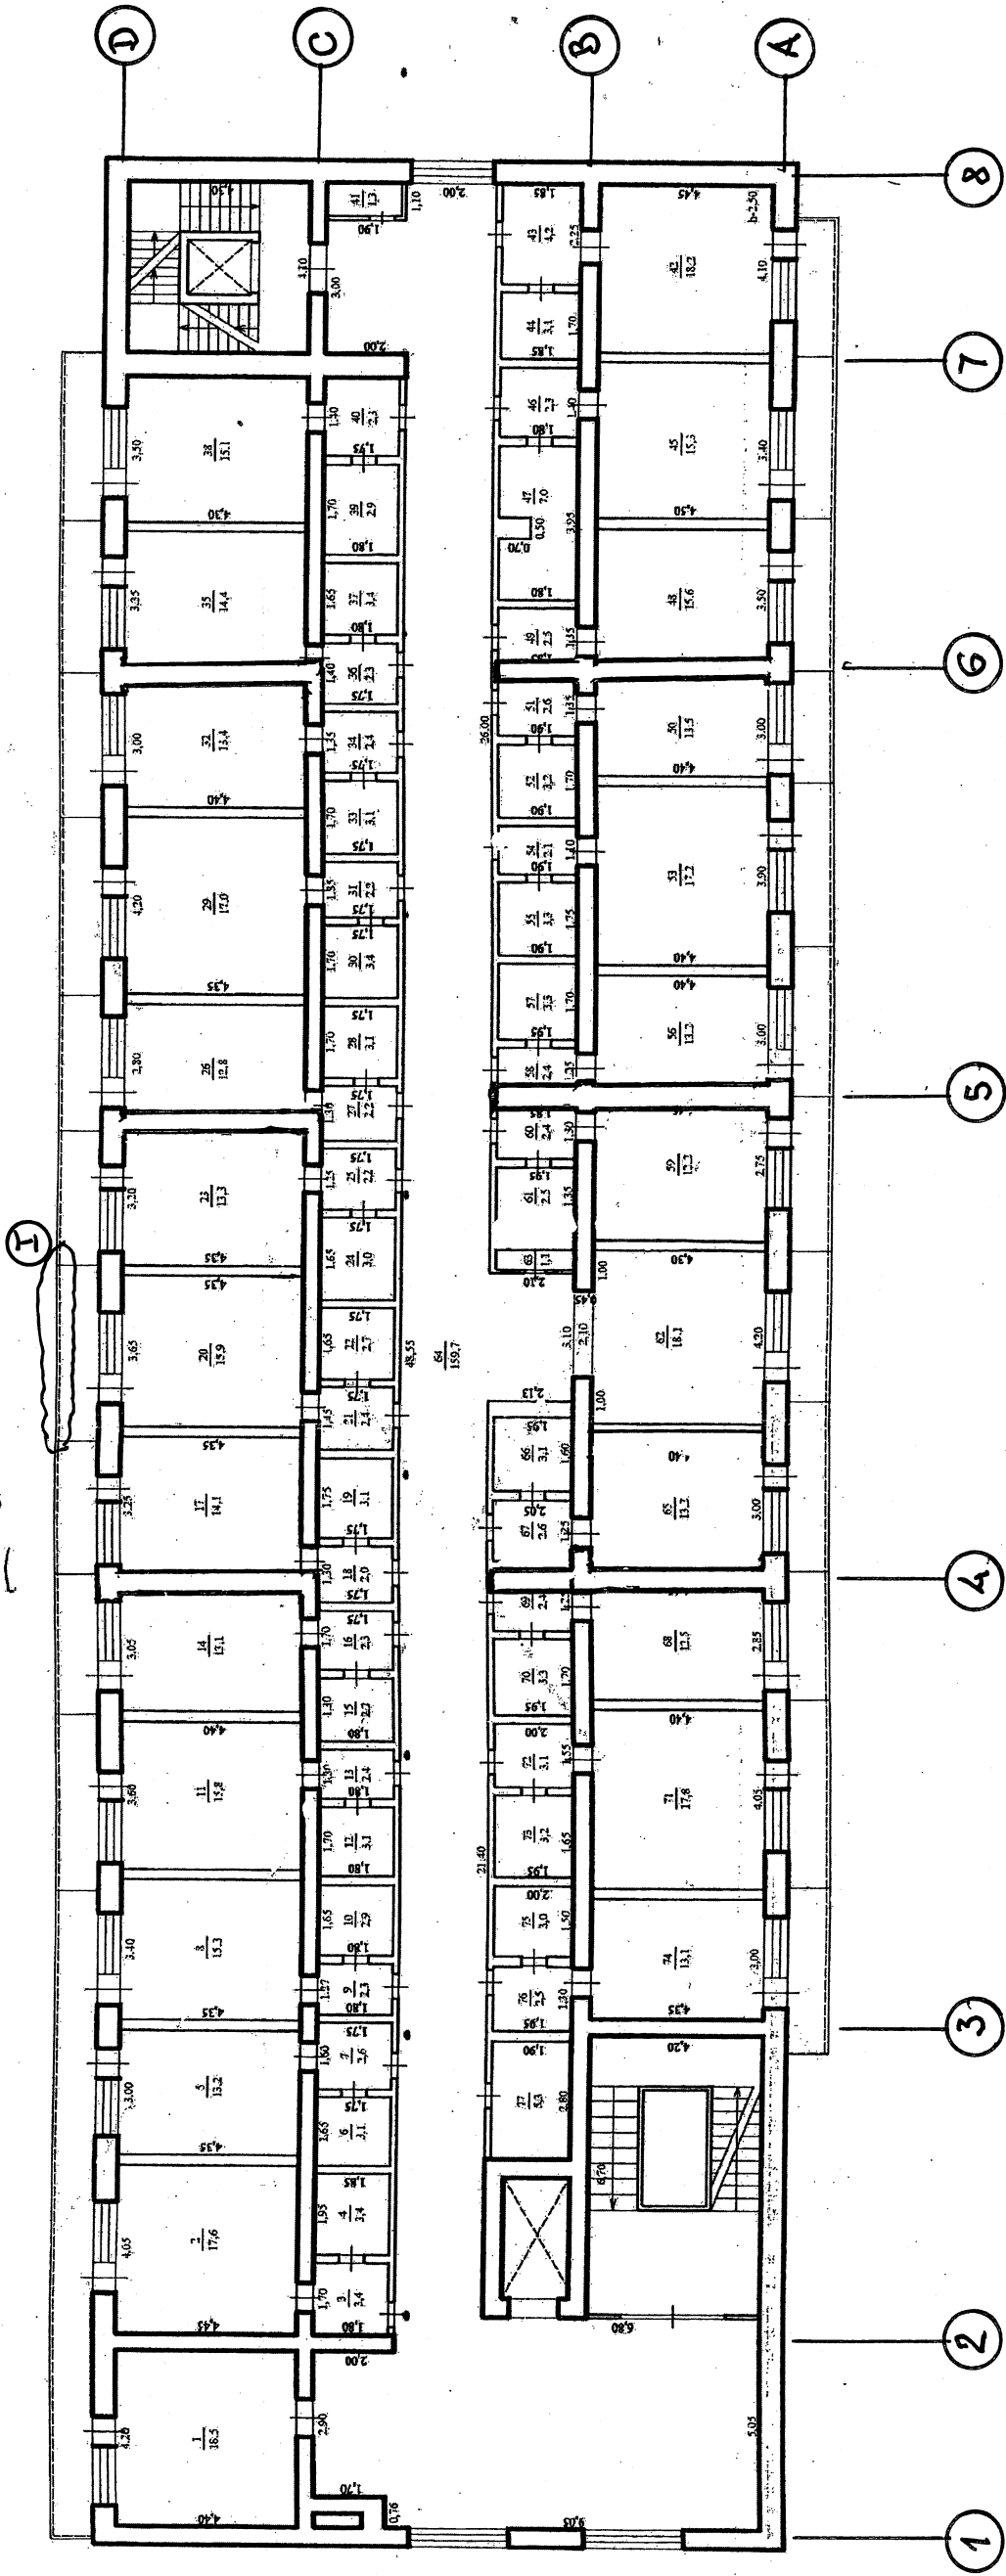
Еще одна консольная плита (балкон) пришла в неудовлетворительное состояние из-за выветренного защитного слоя бетона с оголением и коррозией арматуры. Привязка плиты приводится на листе 14 приложения (см. также фото 9).

1. БАЛКОННАЯ ПЛИТА СИЛЬНО ПОБРЕЖДЕНА КОРРОЗИЕЙ БЕТОНА К ОГОЛНВШЕЙСЯ АРМАТУРОЙ. ПОДЛЕЖИТ РЕМОНТУ СУШЕЛ-НЫМ; КАК ВАРИАНТ - ПО МЕТОДИКЕ, ПРИВЕДЕННОЙ НА Л. 18

Следует отметить, что имеющиеся повреждения в ранее упомянутой балконной плите (см. лист 14 и фото 9) подлежат устранению с соответствующим уилением (см. лист 18).

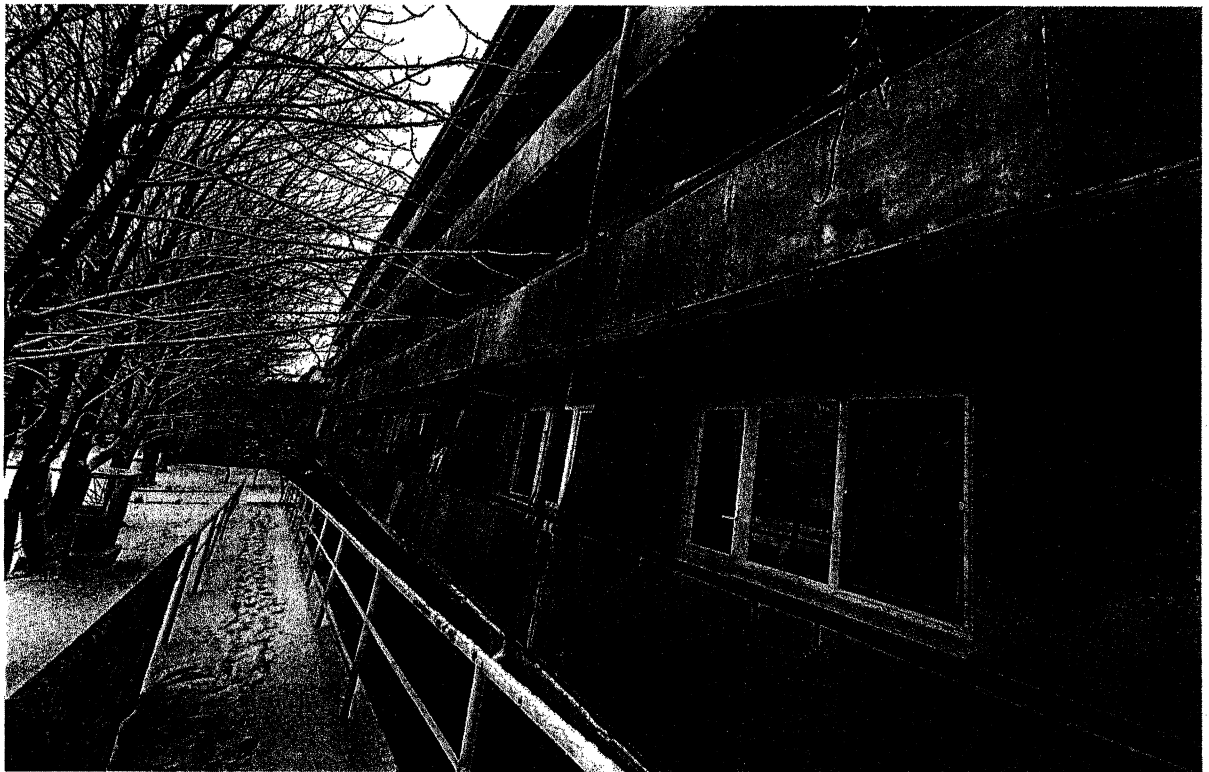
ФОТО 1. ВИД НА СТЕНУ ГЛАВНОГО ФАСАДА ОБ-  
СЛЕДОВАННОГО ЗДАНИЯ /БЛОК 3/

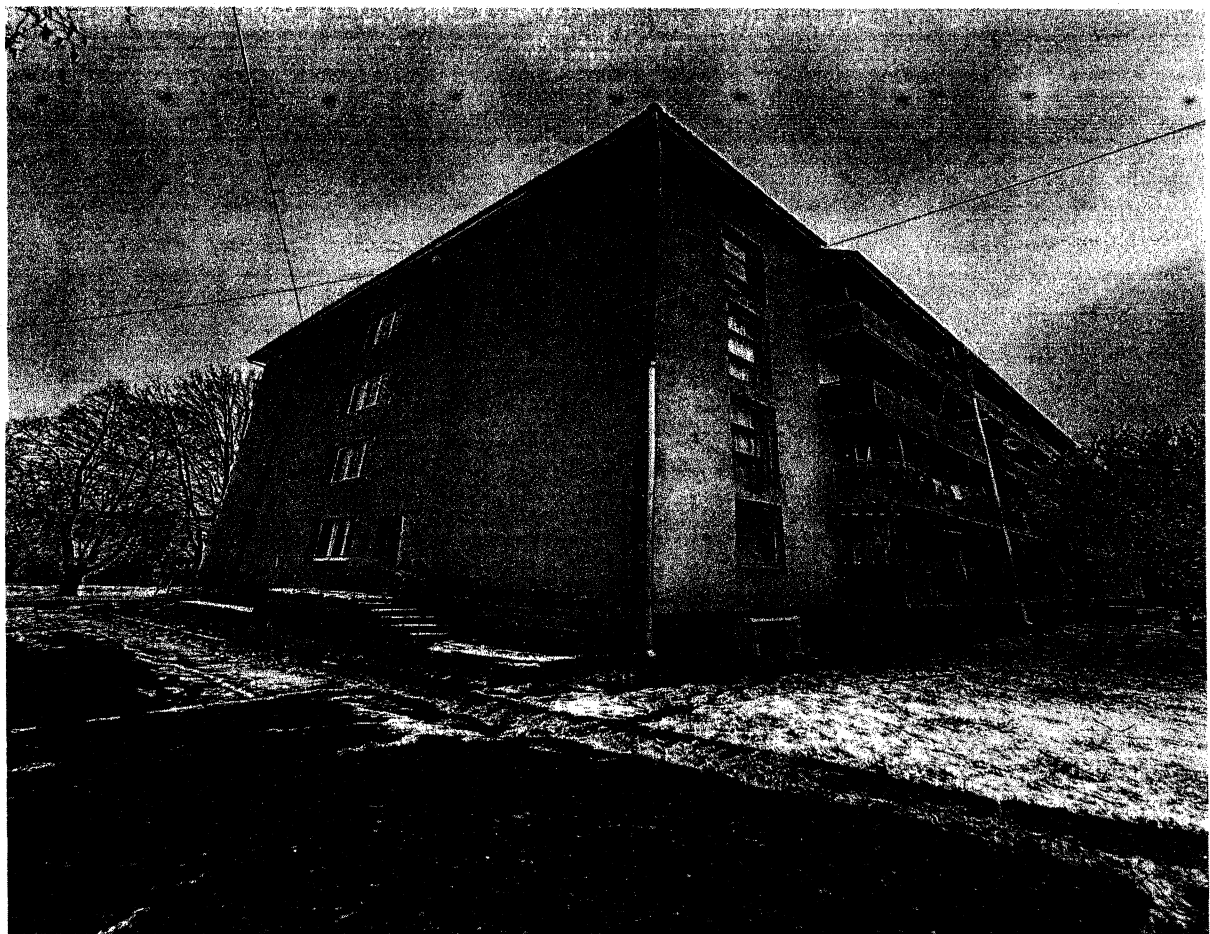
ФОТО 4. Вид на торцевую и продольную стены обследованного здания / блок 3/

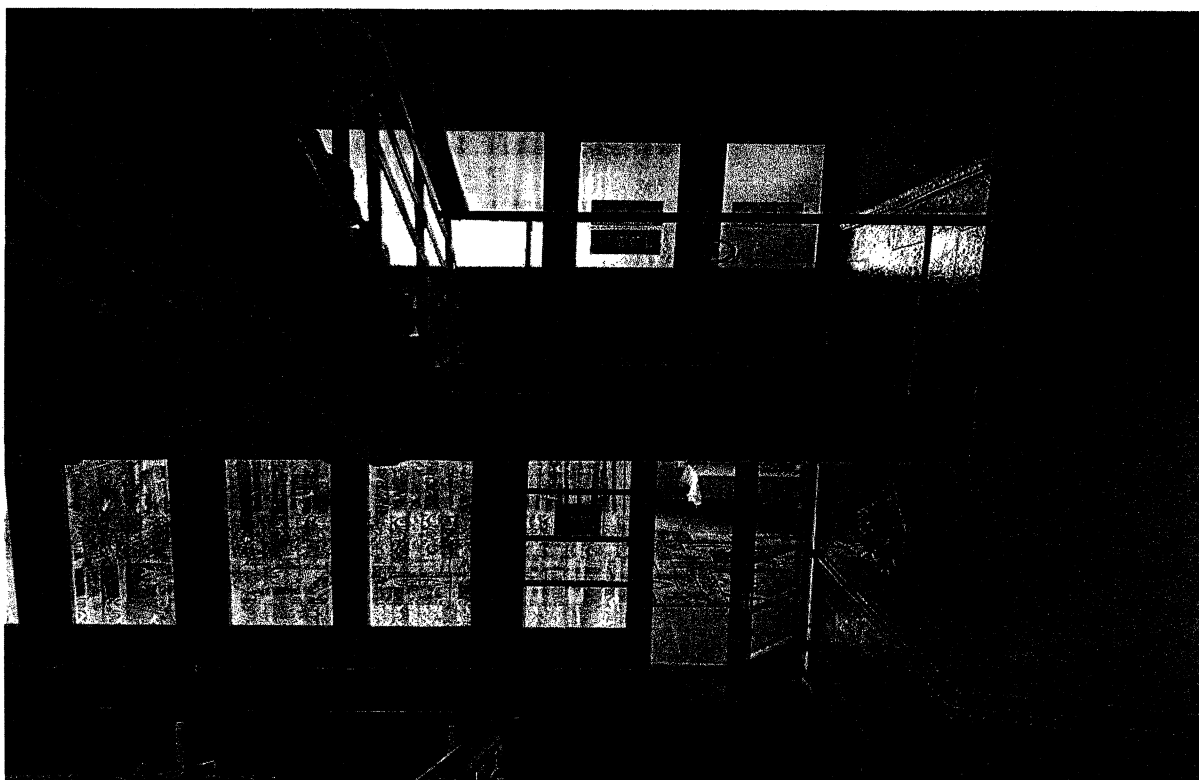
ФОТО 5. ВНУТРЕННИЙ ВИД СОСТОЯНИЯ ВХОДНЫХ ГАЛЕРЕЙ В КОРИДОРЫ И ВЕСТИБЮЛИ ЗДАНИЯ

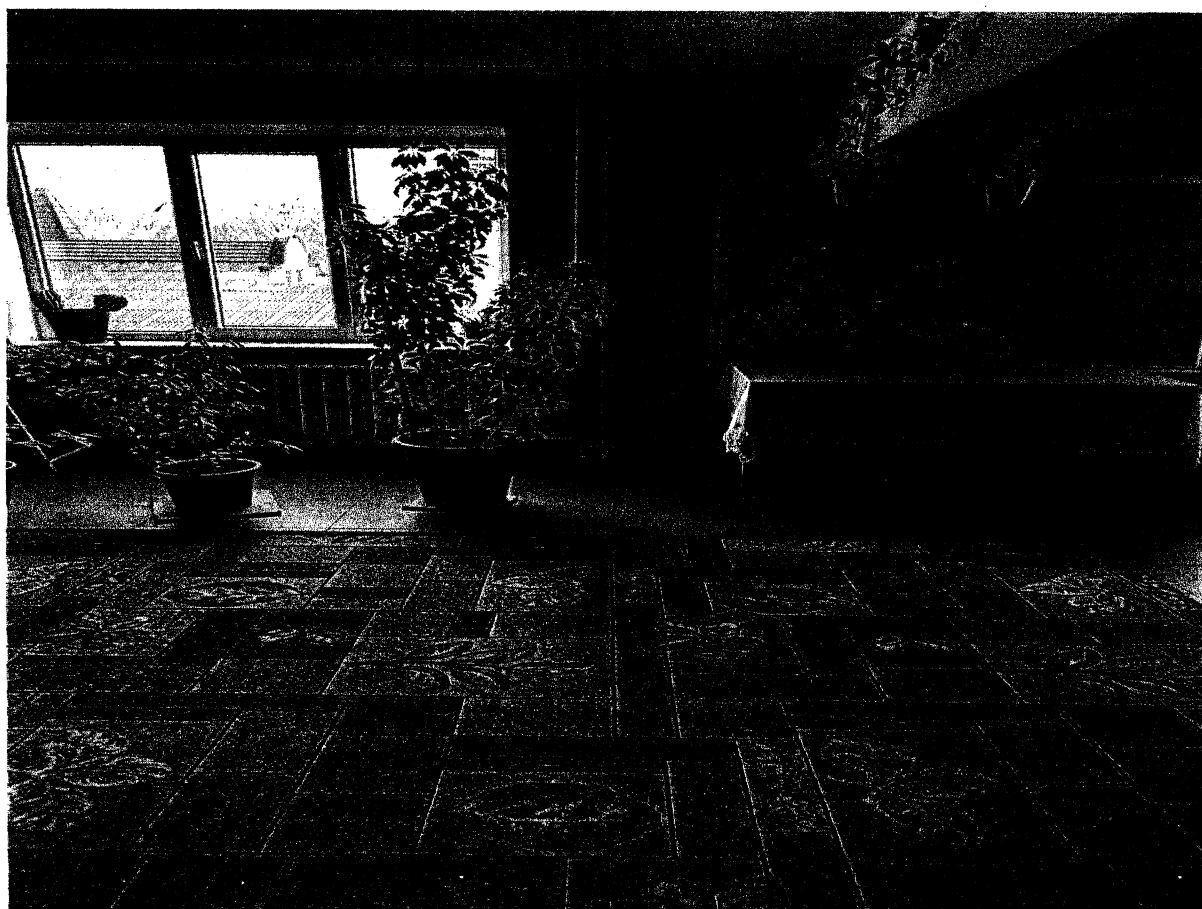
В настоящее время все надземные этажи корпуса эксплуатируются в ухоженном состоянии (см. например, фото 5, 6).

ФОТО 6. ПОЭТАЖНЫЕ ВЕСТИБЮЛИ ЗДАНИЯ НАХОДЯТСЯ В УХОЖЕННОМ СОСТОЯНИИ
