**ЭКСПЕРТНОЕ ЗАКЛЮЧЕНИЕ №.10/25**

по результатам обследования технического состояния основных конст-

рукций здания столовой на территории "Centrul de plasament temporar

mun.Balti, str.Veteranilor nr.3/1

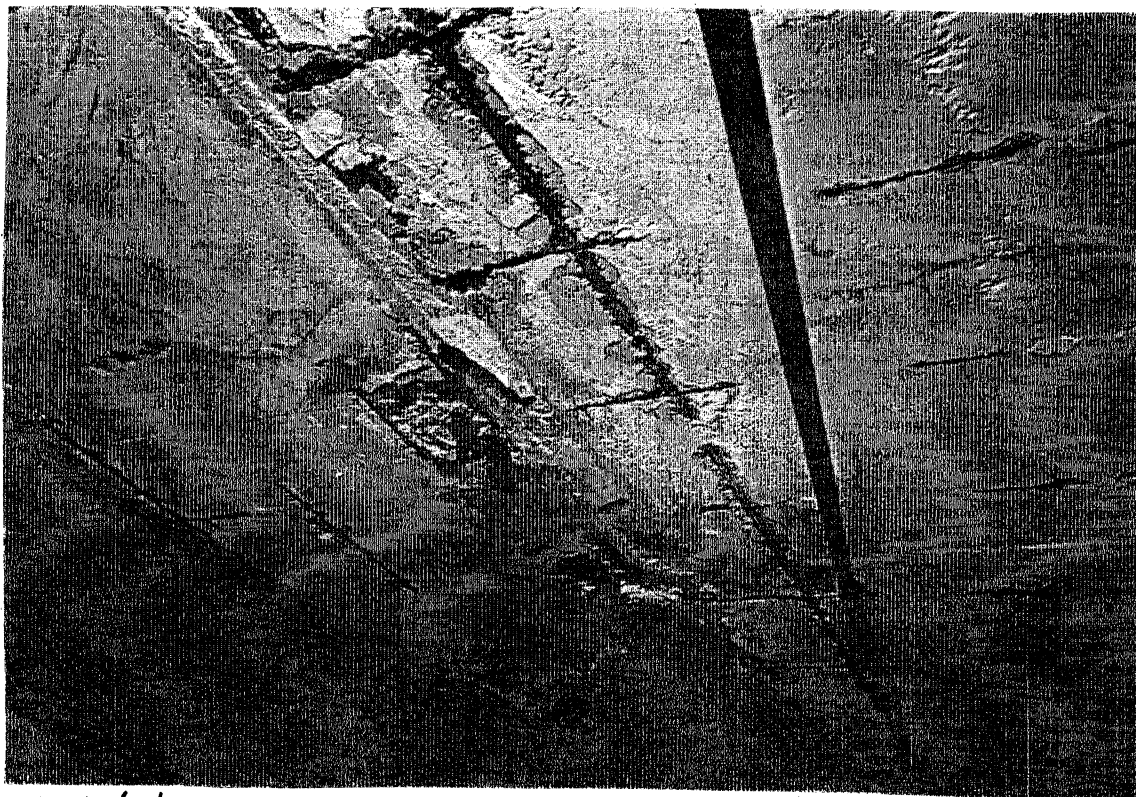
РЕМОНТ ЖЕЛЕЗОБЕТОННЫХ ПЛИТ  
С ОТСКОЛВШИМСЯ ЗАЩИТНЫМ СЛОЕМ

Большая часть сборных плит перекрытий над подвалом классифицируется удовлетворительным состоянием. Вместе с тем имеется ряд плит, которые должны быть подвергнуты усилению из-за сильной коррозии рабочей арматуры, в связи с отслоением в плитах защитного слоя бетона (см. фото 23 - 25 в приложении). Местоположение таких плит приводится на листе 8 приложения. Экспертами в качестве варианта предлагается методика усиления плит посредством замены скорродированной арматуры на здоровую (см. лист 11);

БЕТОННЫЕ ПОВЕРХ-

НОСТИ ОЧИСТИТЬ ОТ  
РАЗРУШЕННОГО МАТЕРИ-  
АЛА, ВСЕ АРМАТУРНЫЕ  
СТЕРЖНИ ОБРАБОТАТЬ  
РАСТВОРОМ ПРЕОБРАЗОВА-  
ТЕЛЯ РЖИВЧИНКИ С  
ПОСЛЕДУЮЩИМ АНТИКОР-  
РОЗИЙНЫМ ПОКРЫТИЕМ  
„ЛЕПТА-12″ / НА ОСНОВЕ  
ТНОКОЛА / ПО СООТВЕТ-  
СТВУЮЩЕЙ ТЕХНОЛОГИИ.
