RAPORT DE EXPERTIZĂ TEHNICĂ

privind evaluarea stării tehnice a complexului
de clădiri al Centrului de Sănătate nr. 1, IMSP
CMF, amplasat pe str. Decebal 101/V,
mun. Bălți

Beneficiar: IMSP "Centrul Medicilor de Familie
Municipal Bălți"
IDNO 1003602150710

Prestator: S.R.L. "BAUCONSULT GROUP"

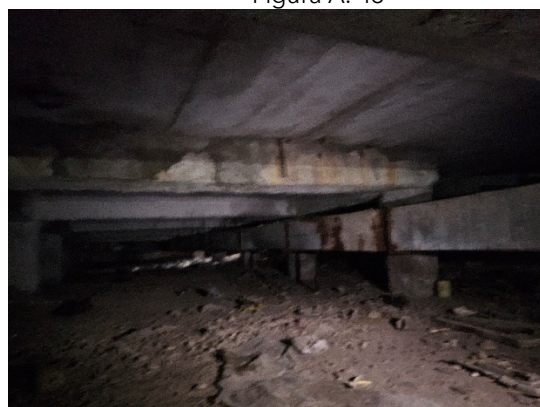
Figura A. 45

- 2.2.7 La unele elemente structurale din subsolul clădirii (blocurile A, B și C) și la etajul tehnic al blocurilor A și B s-au observat desprinderi a stratului de acoperire a armăturii din beton (vezi figurile A.36–A.37, A.43, A.45). Pe alocuri armătura este parțial expusă, existând urme vizibile de coroziune. Aceste degradări sunt asociate, în principal, cu acțiunea prelungită a umidității și cu infiltrațiile de apă, și pot conduce, în timp, la reducerea
