RAPORT DE EXPERTIZĂ TEHNICĂ

cu privire la starea tehnică a construcției și
posibilitatea efectuării lucrărilor de reparație,
reabilitare și modernizare a bunului imobil cu
nr. cadastral 8525203.299.01 r-nul Ștefan
Vodă, sat. Olănești

Prestator: S.R.L. "BAUCONSULT GROUP"

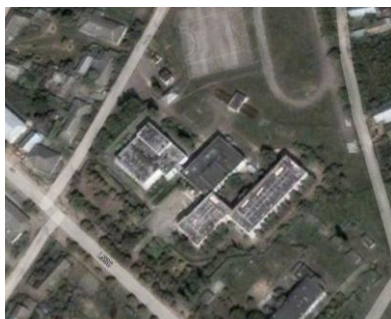
Figura 2.1 Anul 8.2005

Totodată, din compararea imaginilor istorice cu starea actuală, se observă că la Blocurile C și D soluția de acoperire de tip șarpantă s-a păstrat, iar la Blocurile A și B aspectul învelitorii diferă vizual față de cel observat în imaginile istorice. Diferențele de culoare și de aspect pot indica fie utilizarea unor învelitori/finisaje diferite, fie intervenții ulterioare de reparație, revopsire sau înlocuire parțială, respectiv efecte ale îmbătrânirii materialului în exploatare. În absența documentației tehnice aferente executării acoperișului, natura exactă, cronologia și amploarea acestor intervenții nu pot fi stabilite cu certitudine numai pe baza imaginilor satelitare

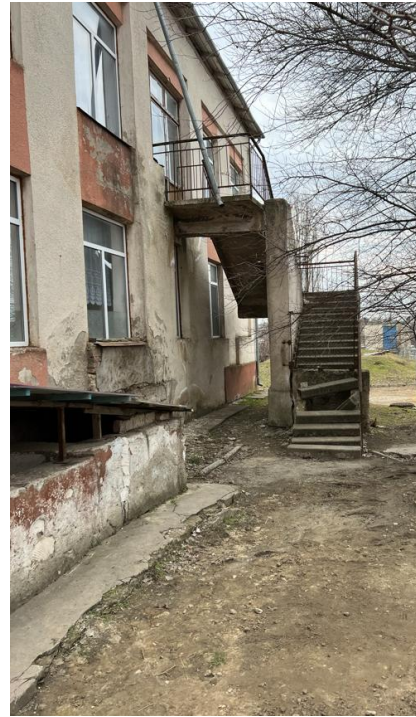
Figura A. 28

- 2.2.7 Căile de acces exterioare și scările de serviciu se află, pe alocuri, într-o stare nesatisfăcătoare, cu degradări ale treptelor, podestelor și elementelor de rezemare. În mod distinct, scările din zona din spatele Blocului C, pe axa FC, prezintă degradări importante ale elementelor de susținere. Acestea sunt rezemate parțial pe stâlpi metalici, iar în zona grinzii de beton care reazemă deasupra acestora se observă degradarea betonului de acoperire, exfolieri și procese de coroziune. Starea acestor elemente este vizibilă în fig. A.28, A.31, A.37, A.38 și A.39.

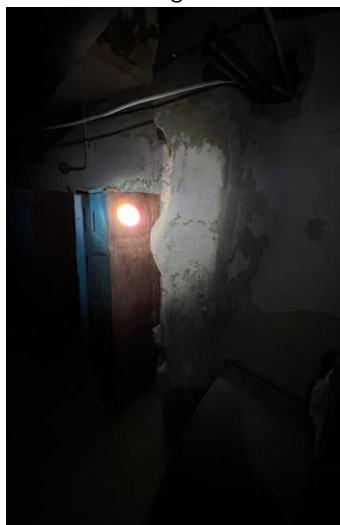
Figura A. 49

- 2.2.8 Subsola se află, la data examinării, în stare uscată și nu este utilizat în mod curent. În schimb, în zonele golurilor de fereastră și ale finisajelor aferente se constată degradări locale ale tencuielilor, muchiilor și glafurilor, precum și urme de uzură generală a spațiilor. (vezi A.45, A.46, A.47, A.48 și A.49).
