**Raport de expertiză tehnică nr.2357-12-07/T**  
**privind reabilitarea imobilului din str. 31 August 157, mun. Chișinău**

Reconstruirea monumentului istoric si de arhitectura  
inceputul sec. XX "Fosta cladire de locuinta pe str.  
31 August, N157", or. Chisinau

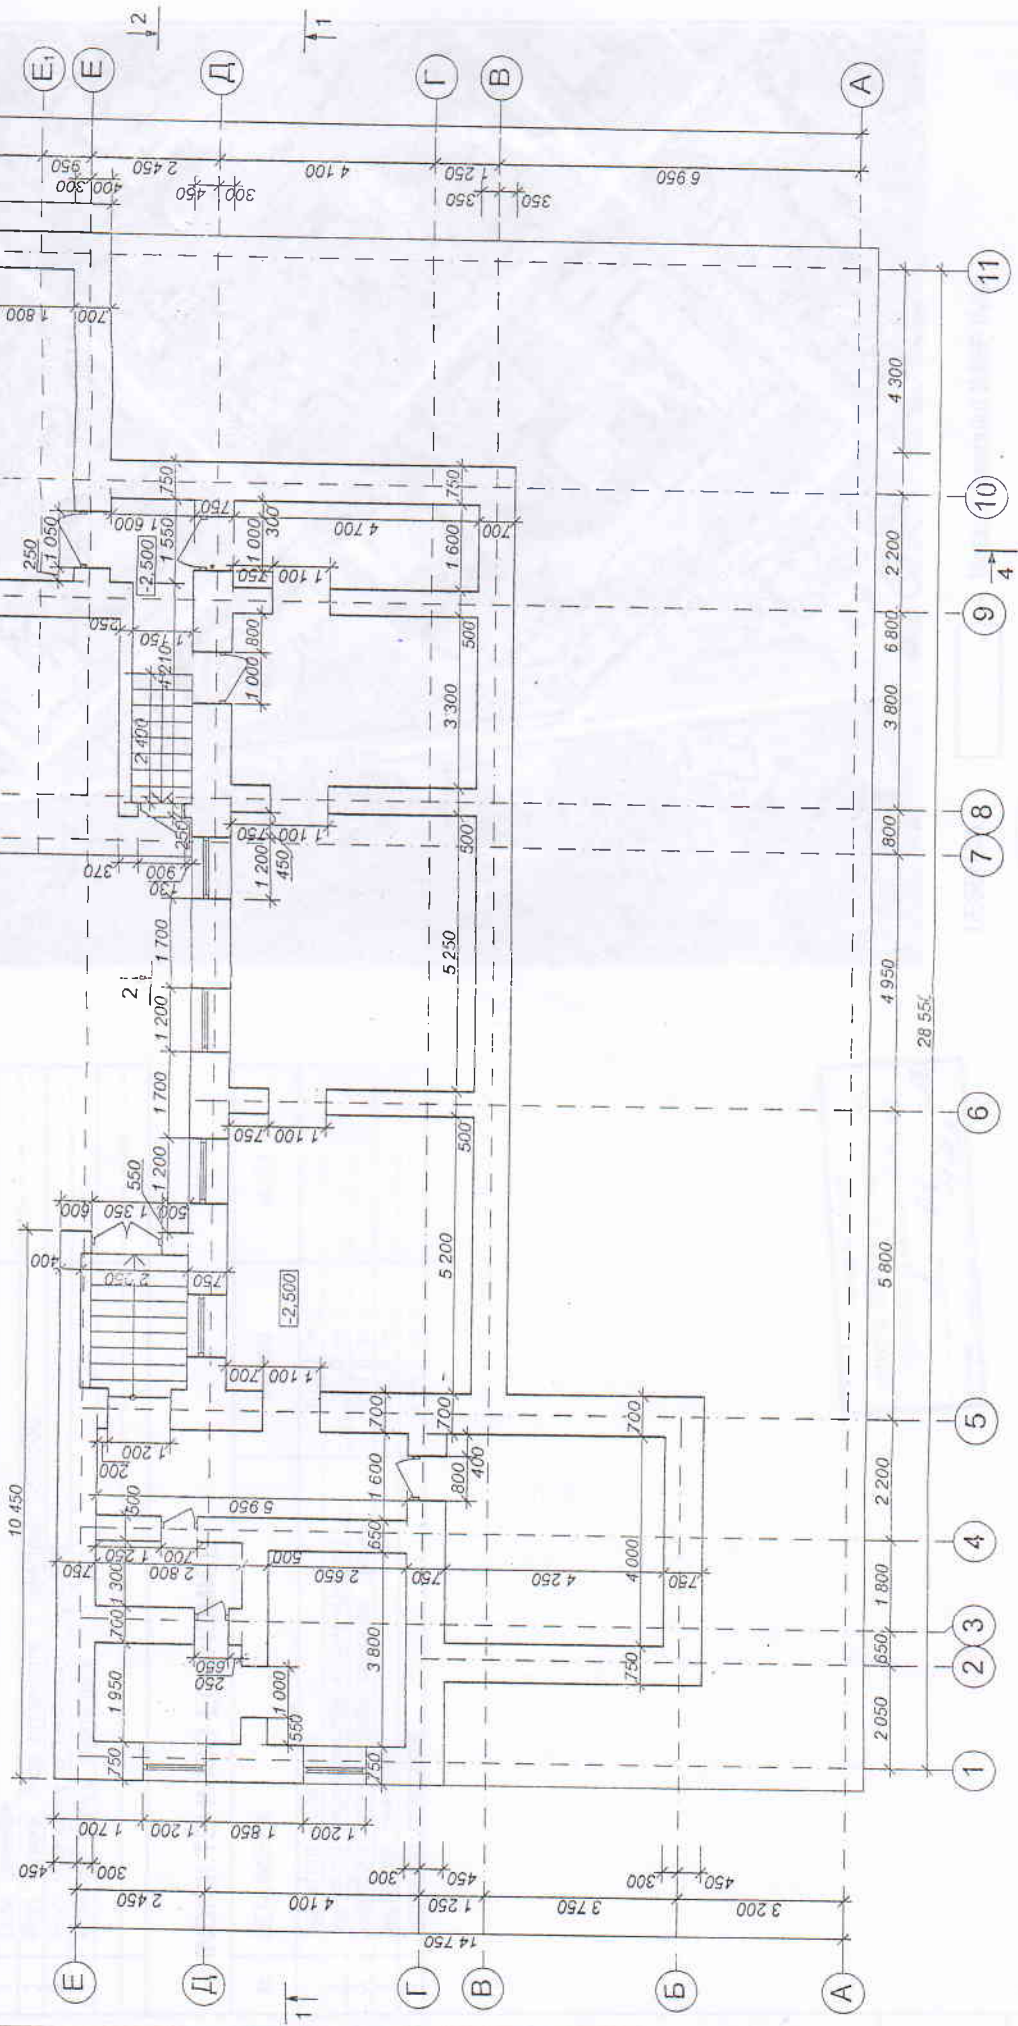
Plan subsol

PLAN SUBSOL

- b) înlăturarea completă a stratului de tencuială a pereților subsolului cu curățirea rosturilor zidăriei până la adâncimea de 5...7 cm și tencuirea acestora cu mortar de ciment, marca nu mai mică de „100”;

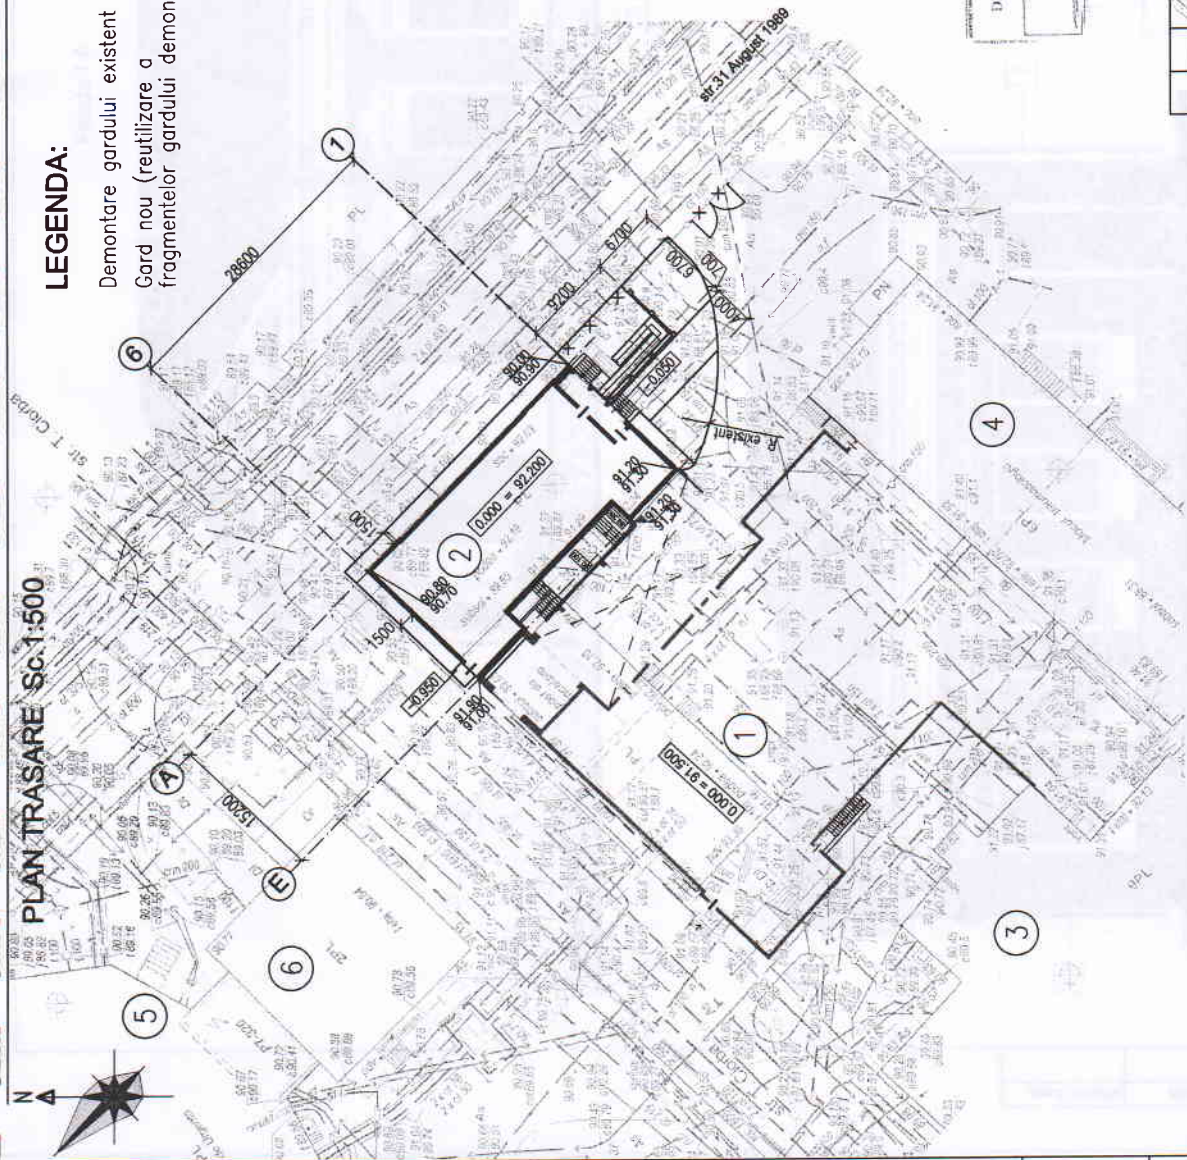
PLAN GENERAL

- Demontare gardului existent
- Card nou (reutilizare a fragmentelor gardului demontat)

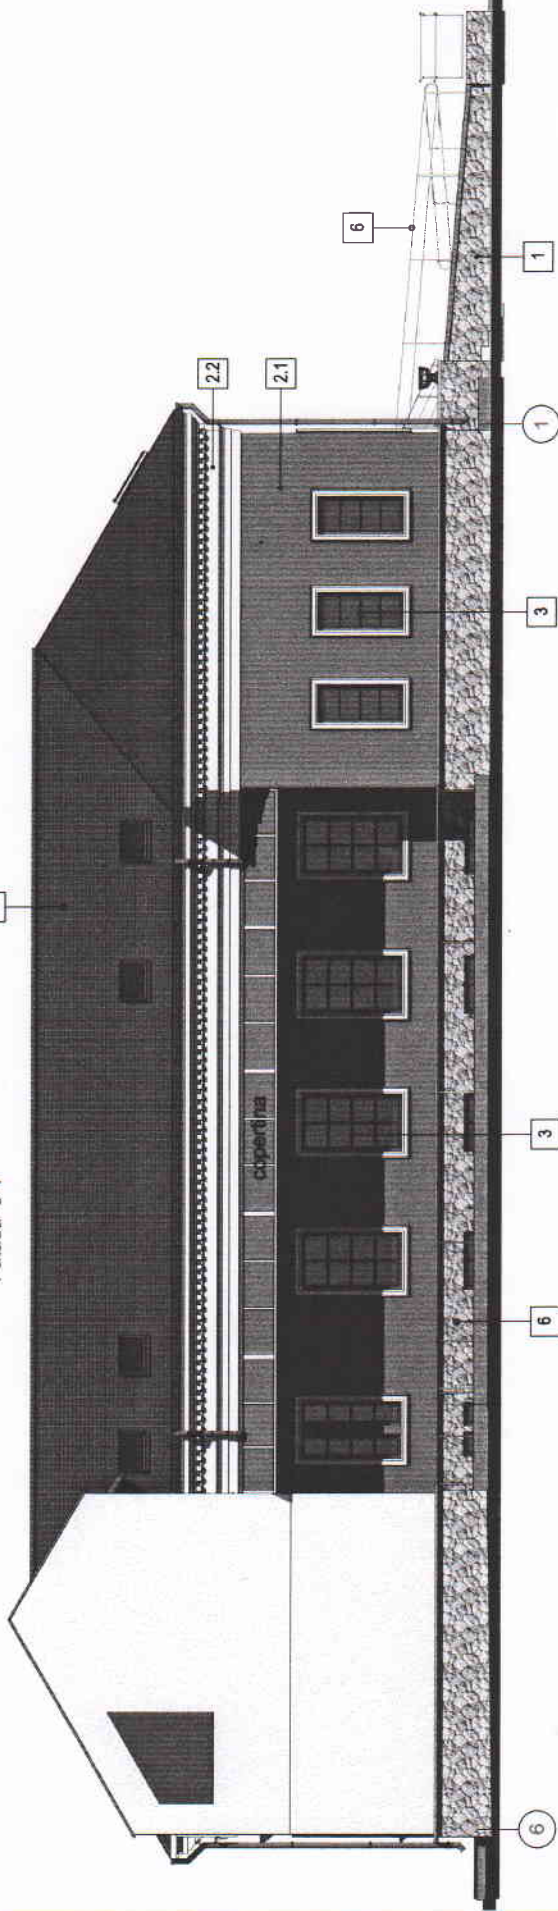
Fatada 6-1

1. Soclu: placaj cu piatra naturala decorativa, sur
2. Pereti exteriori: 2.1 lencuiala decorativa, rosu (RAL 3000)
3. Elemente tamplarie: 2.2 lencuiala decorativa, alb
4. Elemente tamplarie: PVC cu geam termopan, toc lemn natural
5. Invelitoare acoperis: tabla zincata, maro mat (RAL 8017)
6. Detalii decorative din ghips ori polistiren tip "ZODECOR", alb
7. Ansamblu balustrada cu elemente orizontale: din inox, alb
7. Elemente sistem pluvial: din tabla de oial zincata, maro (RAL 8017)
