PROIECT DE EXECUȚIE

Reabilitarea și adaptarea monumentului de arhitectură de talie națională (nr. 42), din str. Independenței nr. 26, or. Bălți

Albumul I
Reabilitarea acoperișului plus rețele ingineresti interioare
Compartimentul
SAC - Soluții arhitectural-constructive

Proiectant: Firma de proiectare "CONEX" S.R.L.

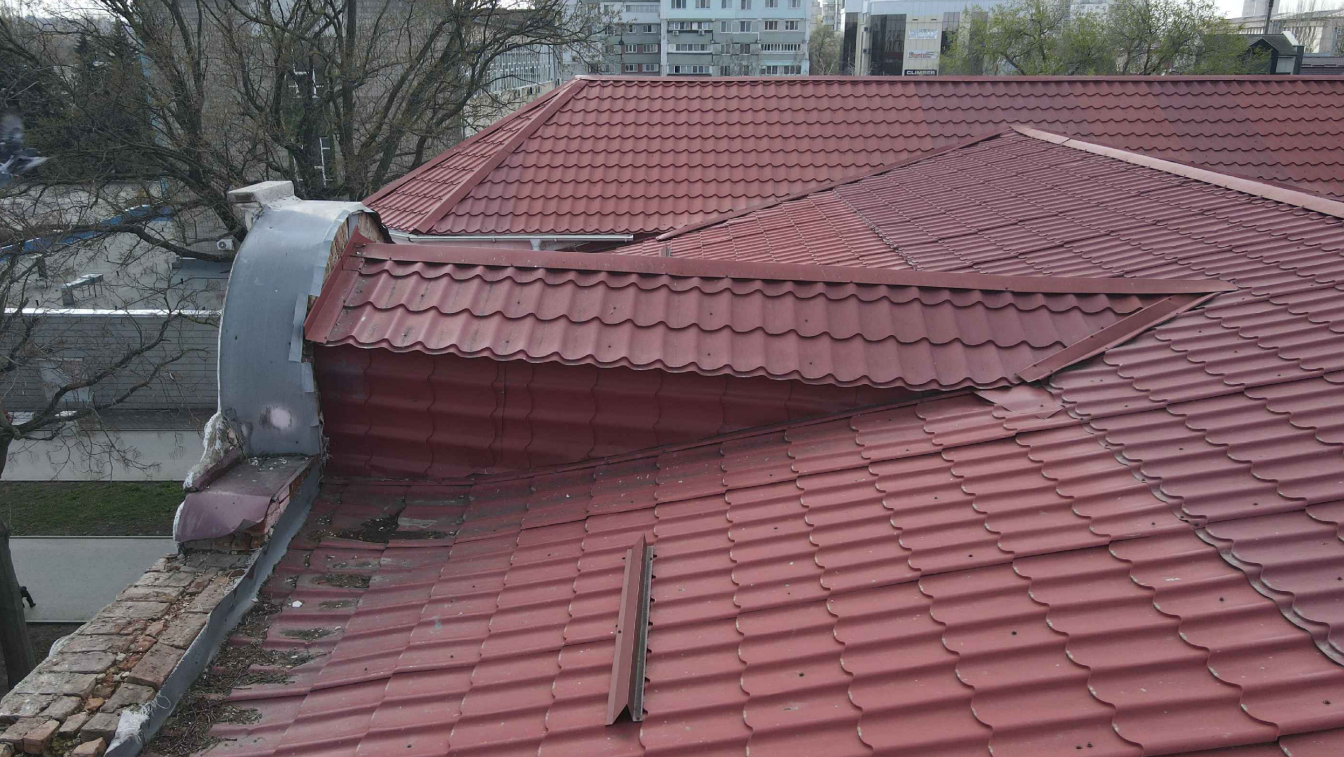
Poz.	<p>Vedere lucarna fronton - coama lucarnei nu este orizontală. Partea verticală a lucarnei este căptușită necalitativ cu țiglă metalică.</p>	Poz.	<p>Vedere frontală aripa stângă - joncțiunile dintre învelitoare și perețele vertical chiar dacă au profil de racordare la perete oricum nu fac față la umezeală din motiv că perețele vertical nu este perfect plan. Cantitatea de apă se mărește din cauza că burlanul învelitoarei superioare se devarsă pe învelitoarea inferioară.</p>
5

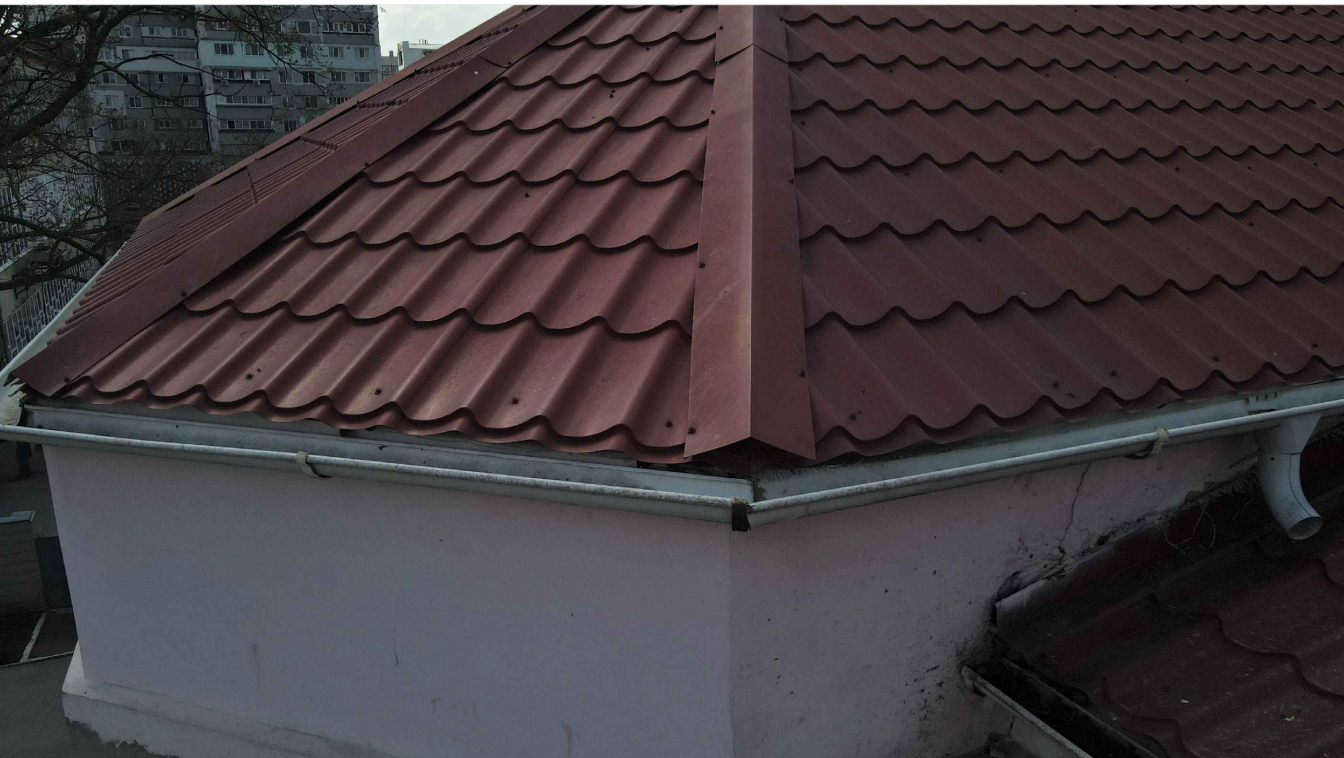
Poz.	<p>Vedere frontală aripa stângă - joncțiunile dintre igheaburi la unghiurile de 120° a fost îndeplinită necalitativ și apa de ploaie se infiltrează prin aceste joncțiuni ajungând să se prelingă pe perete.</p>	Poz.	<p>Vedere aeriană frontală - burlanele ocolesc carizurile decorative ajungând să deverse apa pe suprafața scării principale de acces. În caz de temperaturi joase apa riscă să înghețe punând în pericol siguranța utilizatorilor.</p>
