Biroul de proiectare: S.C."ARHPROART" S.R.L.

Proiect de executie: Nr. \_\_\_\_/00.00.2021 - SA

**Obiectul proiectat: Reparatia acoperisului la Insituția publică Gimnaziul "Ion Creangă" din str. 31 August 1989, nr. 64, com. Cania, r-nul. Cantemir, R. Moldova. Nr.cad. al terenului: 2114307.174**

Compartiment SA-Solutie Arhitecturala

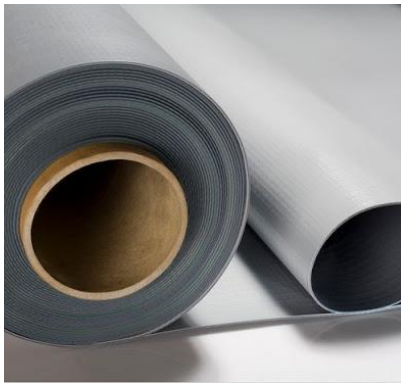
- 1 - ПВХ-мембрана PROTAN SE
- 2 - минераловатный утеплитель (прочность на сжатие не менее 60 кПа)
- 3 - минераловатный утеплитель (прочность на сжатие не менее 30 кПа)
- 4 - пароизоляция
- 5- бетон
- 6 - компенсатор из оцинкованной стали
- 7 - полоса из ПВХ-мембраны PROTAN SE
- 8 - телескопическая втулка
- 9 - крепежный элемент
- 10 - сварной шов
- 11 - крепежный элемент

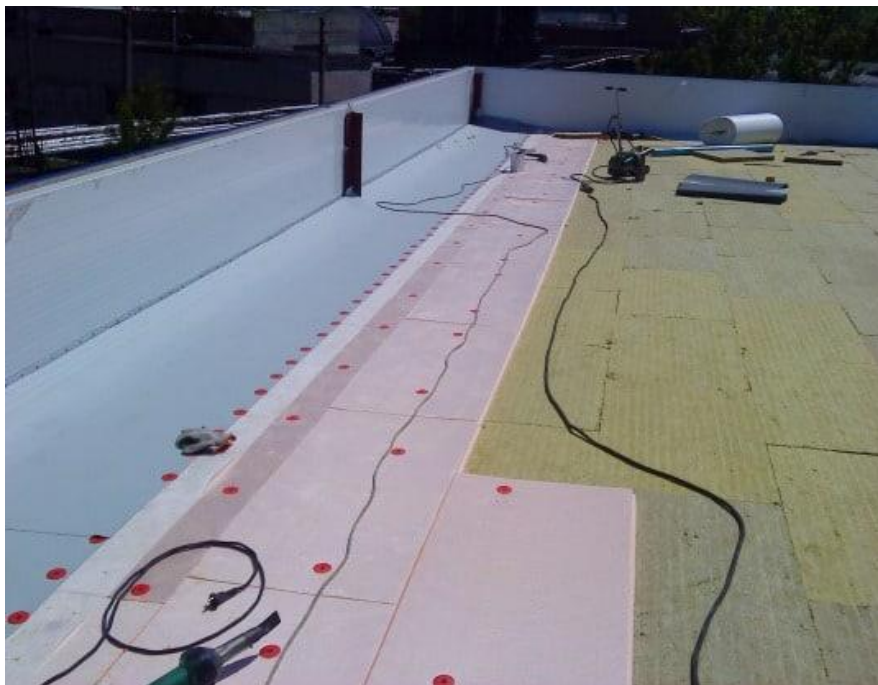
## Noduri acoperis.

Нахлесты листов из ПВХ-жести усилить привариванием полос (шир. 50 мм) из PROTAN G 1,5 мм

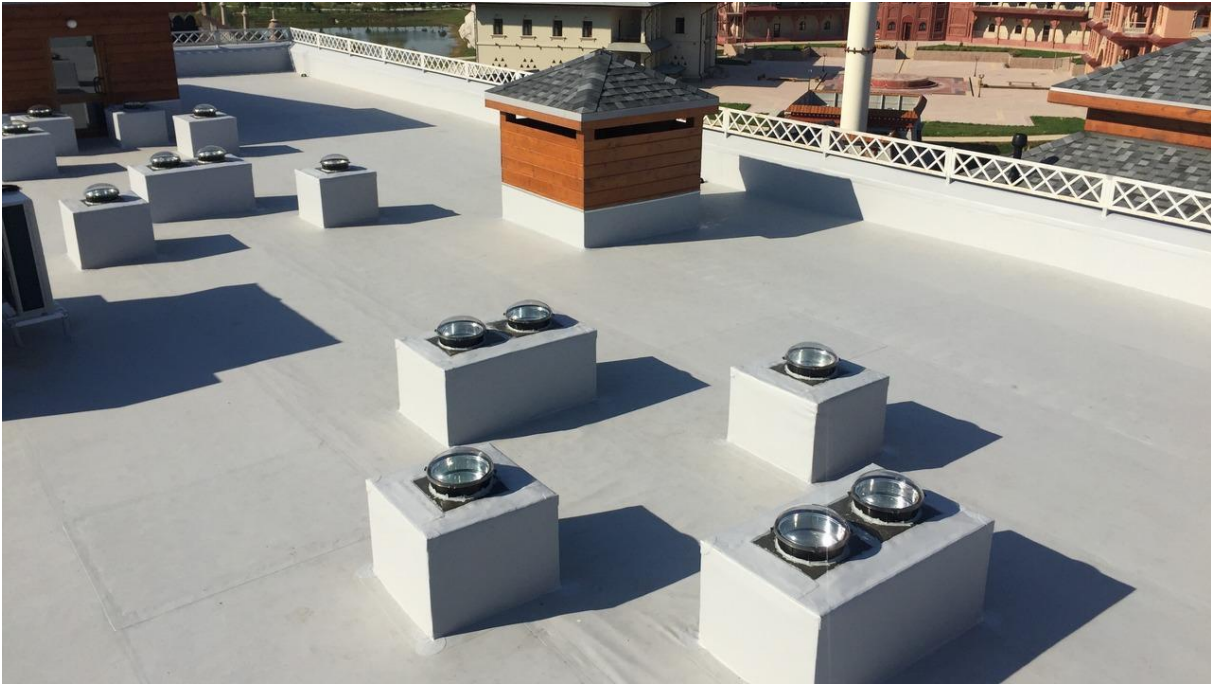
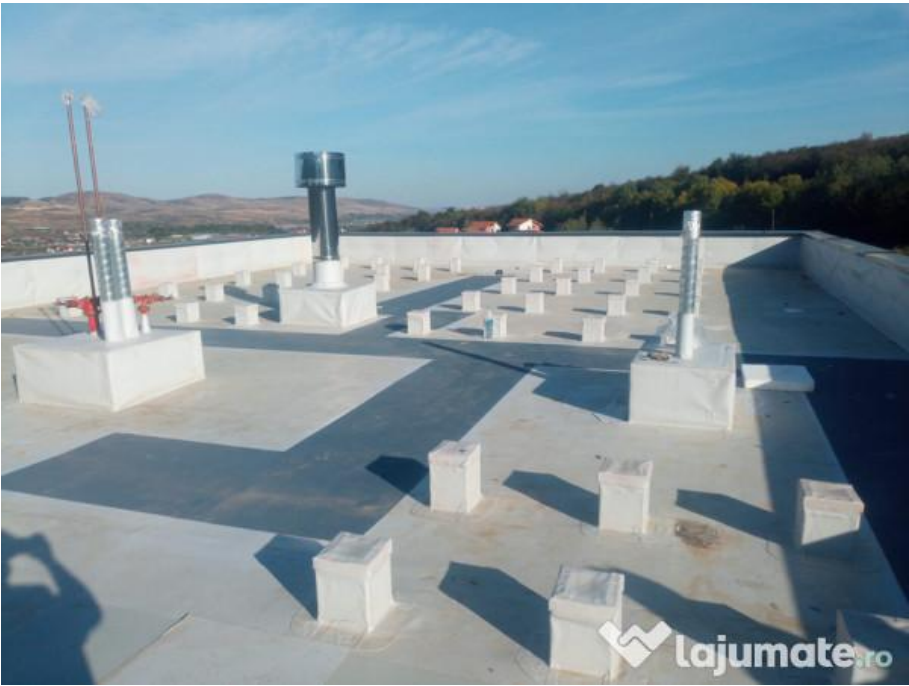
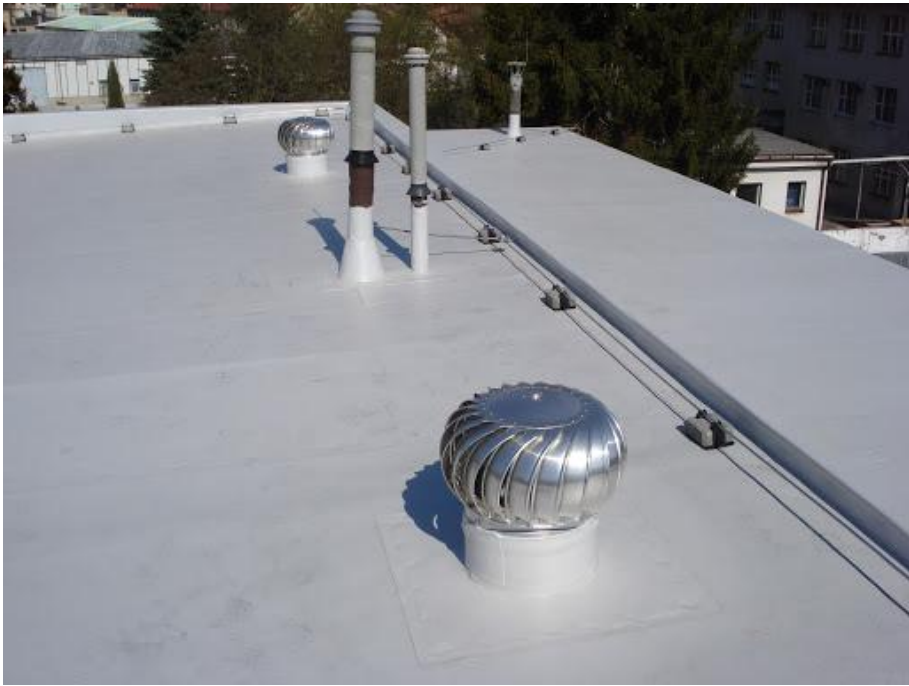
**Hidroizolare cosuri de ventilare**

- 1 - ПВХ-мембрана PROTAN SE
- 2 - ПВХ-мембрана PROTAN G
- 3 - пароизоляция
- 4 - профнастил
- 5 - труба
- 6 - отверстие из ПВХ-мембраны PROTAN G
- 7 - минераловатный утеплитель
- 8 - крепёжный элемент
- 9 - сварной шов
- 10 - телескопическая втулка

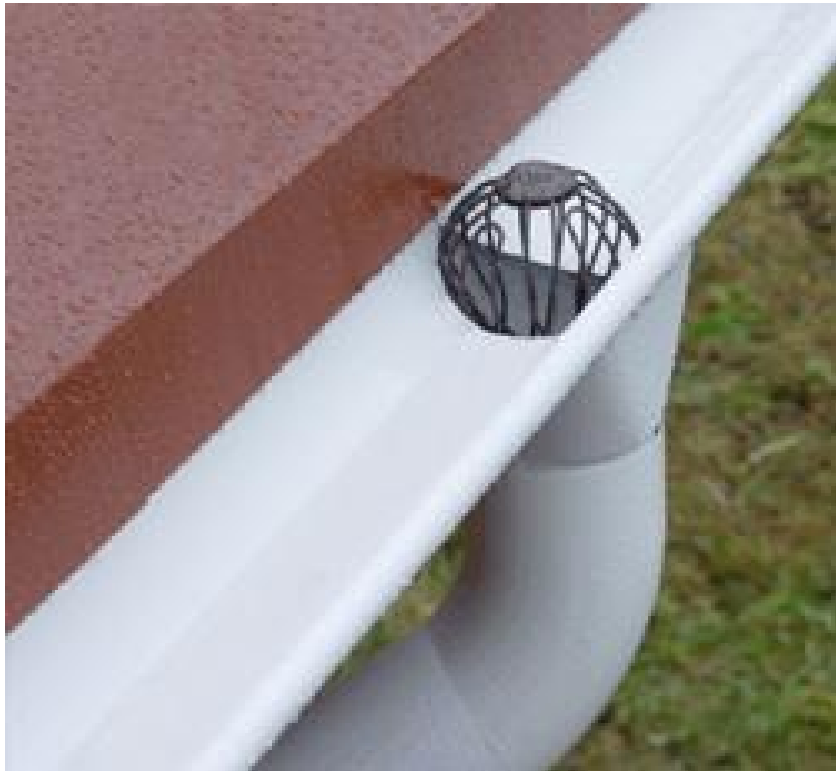
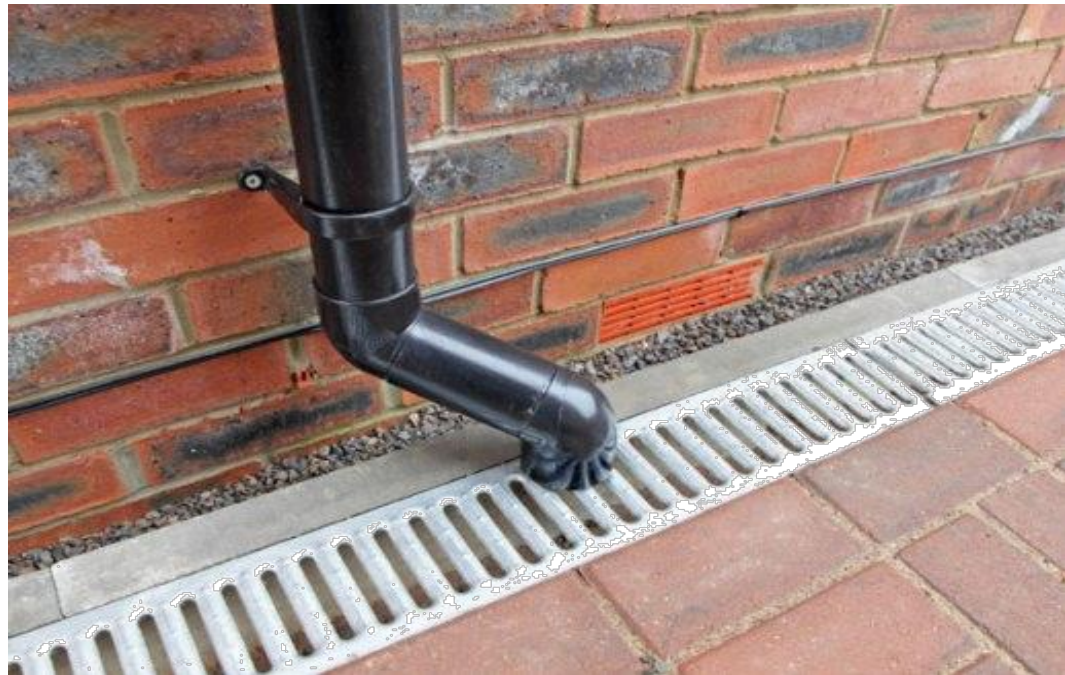
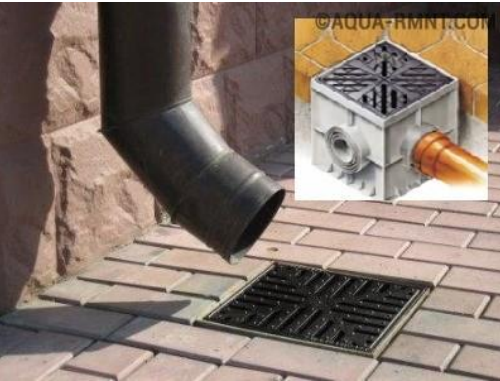
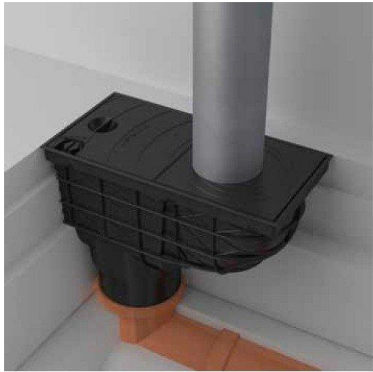
| | | | | | | Scurgerea apei de pe acoperis. | Planșe | |
