RAPORT DE EXPERTIZĂ TEHNICĂ

cu privire la starea tehnică a construcției și
posibilitatea efectuării lucrărilor de reparație,
reabilitare și modernizare a bunului imobil cu
nr. cadastral 4501208.158.04 din or. Florești
str. Mihai Eminescu, 152

Prestator: S.R.L. "BAUCONSULT GROUP"

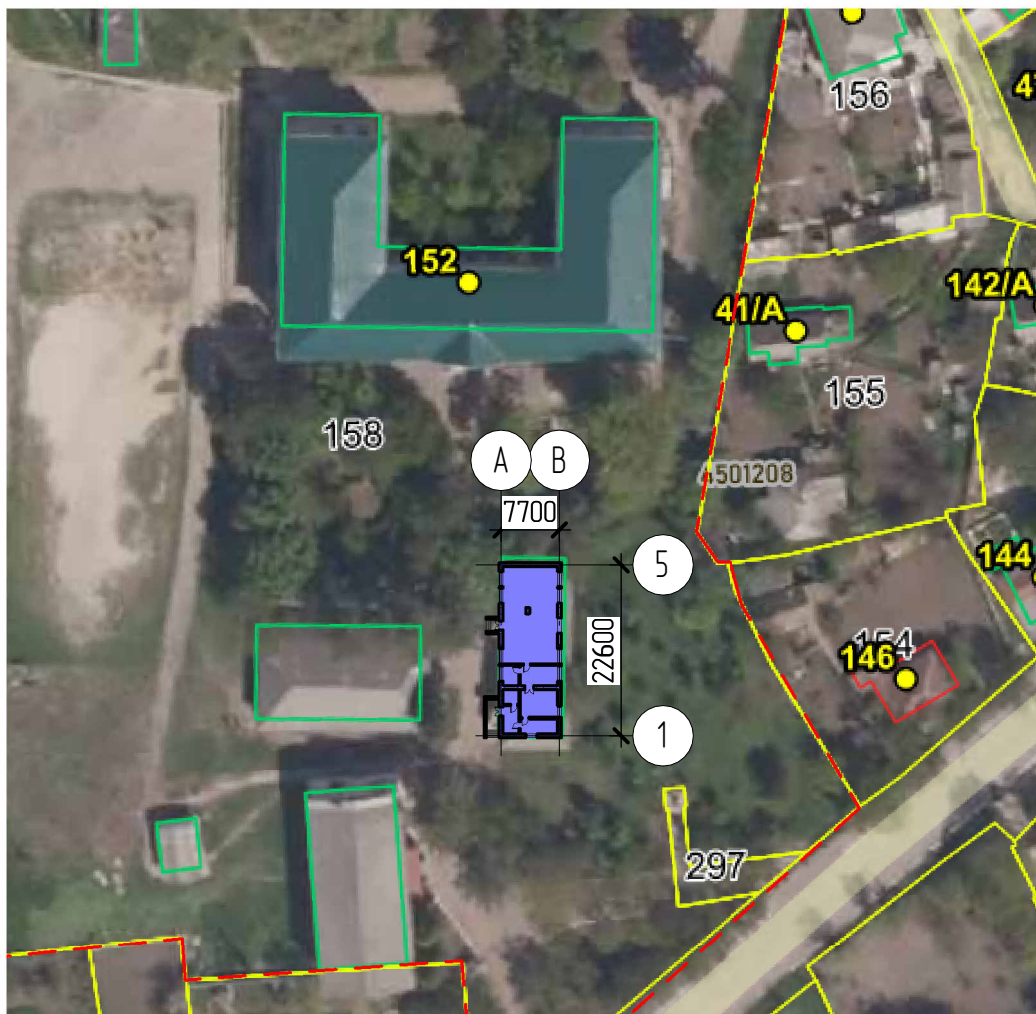
Plan Situatie
(1 : 1000)

Expertiza Tehnica			
						RAPORT DE EXPERTIZA TEHNICA cu privire la starea tehnica a constructiei si posibilitatea efectuării lucrărilor de reparatie, reabilitare si modernizare a bunului imobil cu nr. cadastral 4501208.158.04 din or. Floresti str. Mihai Eminescu, 152			
				Semnatura	Data				
Elaborat	Cutia Evgheni					Plan situatie	Lit.	Coala	Coli
	Filimon Mihai						ET	1	2
						37/03-ET-2026	BAUCONSULT GROUP
